RAPORT

privind investigația accidentului feroviar
produs la data de 29.06.2019 în halta de mișcare Mehadia,
secția de circulație Orșova-Caransebeș,

*Raport de investigare
EDIȚIE FINALĂ*

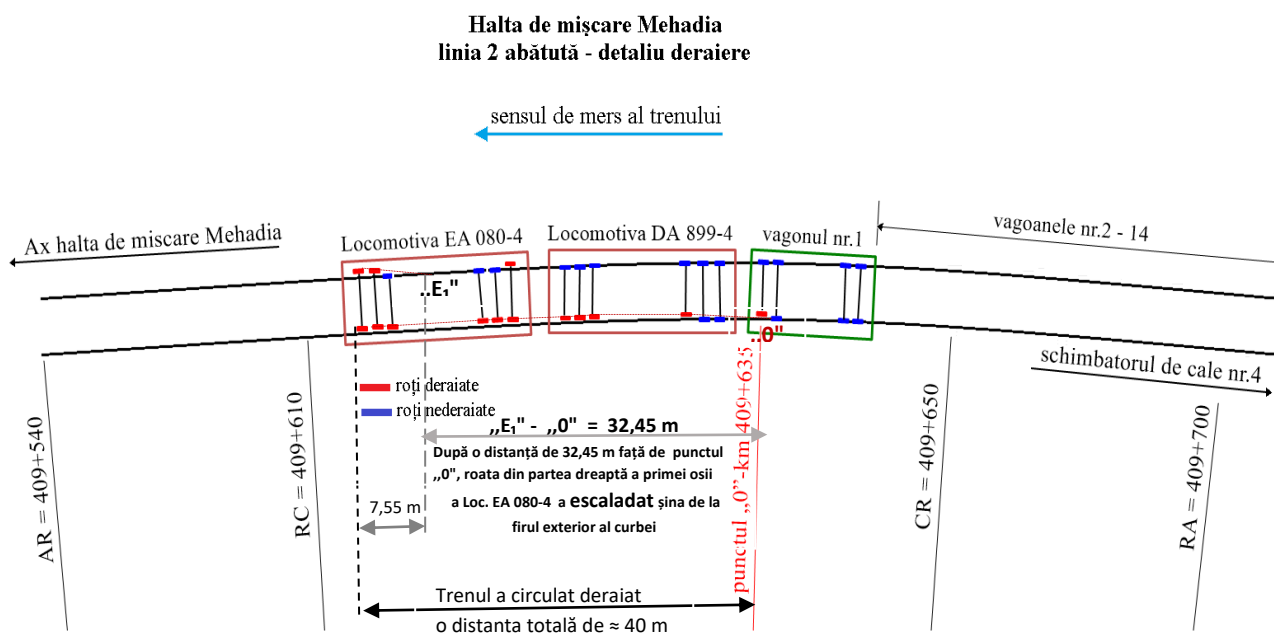
Figura nr. 2

- Locomotiva în stare inactivă de la roată DA 92530600899-4;
 - primul boghiu deraiaș de către toate cele trei roți din partea stângă;
 - al 2-lea boghiu deraiaș de către roata din partea stângă a primei osii;
- Vagonul nr.33874771932-0 Shimmsu (primul după locomotive);
 - primul boghiu deraiaș de către roata din partea stângă a primei osii.

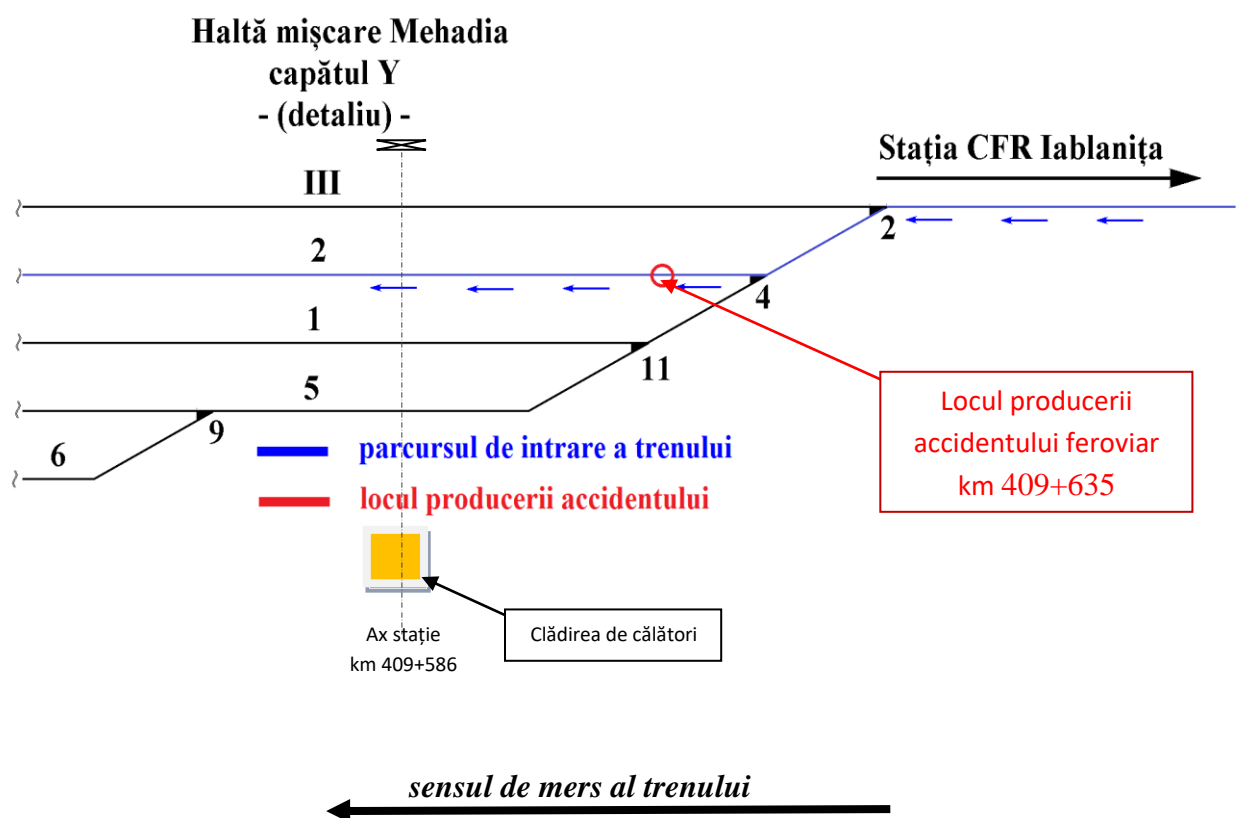
Figura nr. 3 - parcursul de intrare al trenului nr.50826

În zona producerii deraierii (halta de mișcare Mehadia - linia 2 la km 409+635), traseul căii în plan orizontal este în curbă cu deviație stânga (în sensul de mers al trenului) cu raza circulară $R=360$ m, supraînălțarea $h=0$ mm și supralărgirea $S=0$ mm. Această curbă se racordează cu aliniamentele adiacente prin intermediul a două curbe de racordare $Lr1=70$ m și $Lr2=50$ m. Curba pe care s-a produs accidentul feroviar are următoarele puncte caracteristice: $AR=409+540$, $RC=409+610$, $CR=409+650$, $RA=409+700$.

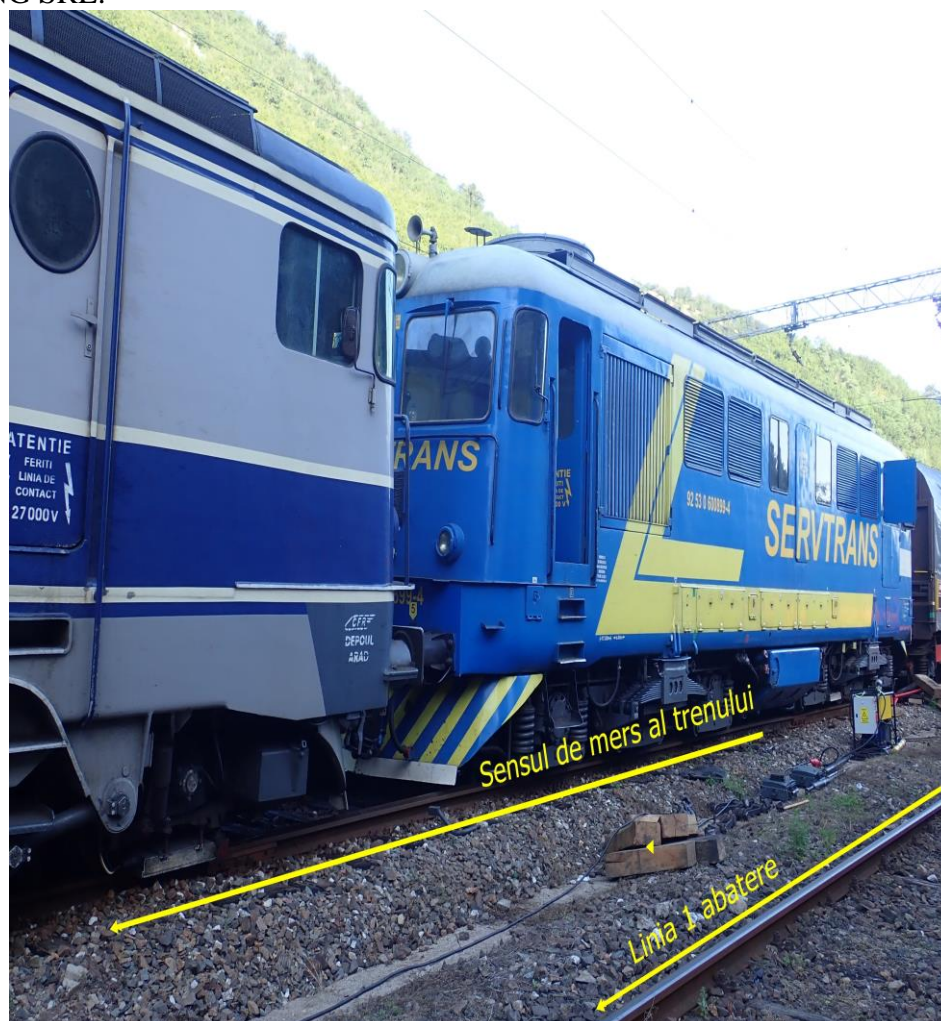
Fotografia nr.1

Trenul de marfă nr.50826 a fost remorcat cu locomotiva EA 080-4 și avea în componență locomotiva în stare inactivă DA 899-4 care aparțineau operatorului de transport feroviar EXPRESS FORWARDING SRL.

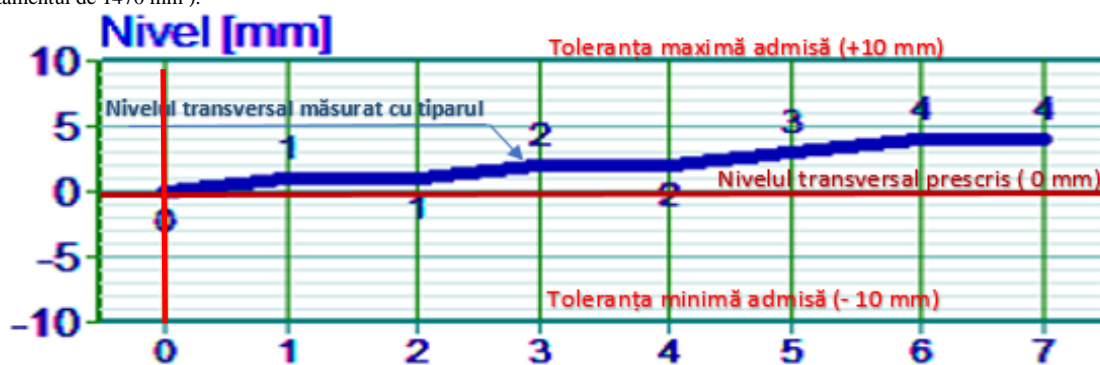
Figura nr. 6 - Diagrama nivelului transversal măsurat

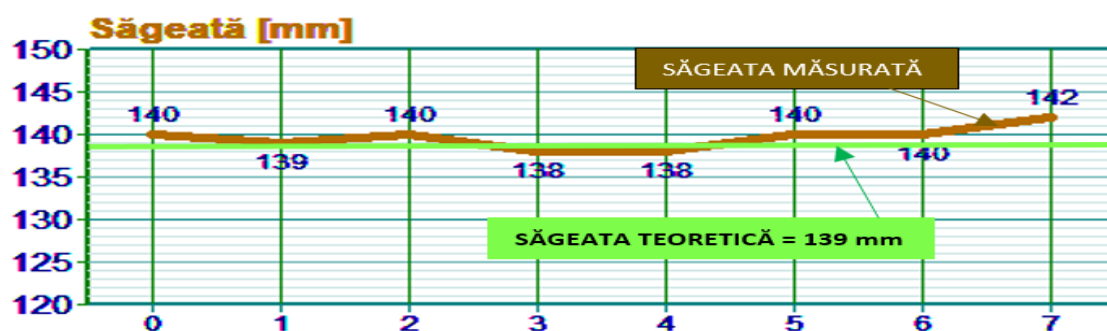
Figura nr. 7 - Diagrama săgeților
