RAPORT DE INVESTIGARE

privind accidentul feroviar produs la data de 07.08.2019 în jurul orei 16:10 pe raza de activitate a Sucursalei Regionale de Căi Ferate București, în stația CFR Buda, linie dublă electrificată, prin producerea unui incendiu la locomotiva electrică tip EA nr.91 53 0 410008-3, care asigura remorcarea trenului de călători Inter Regio nr.1636

Raport final
04.08.2020

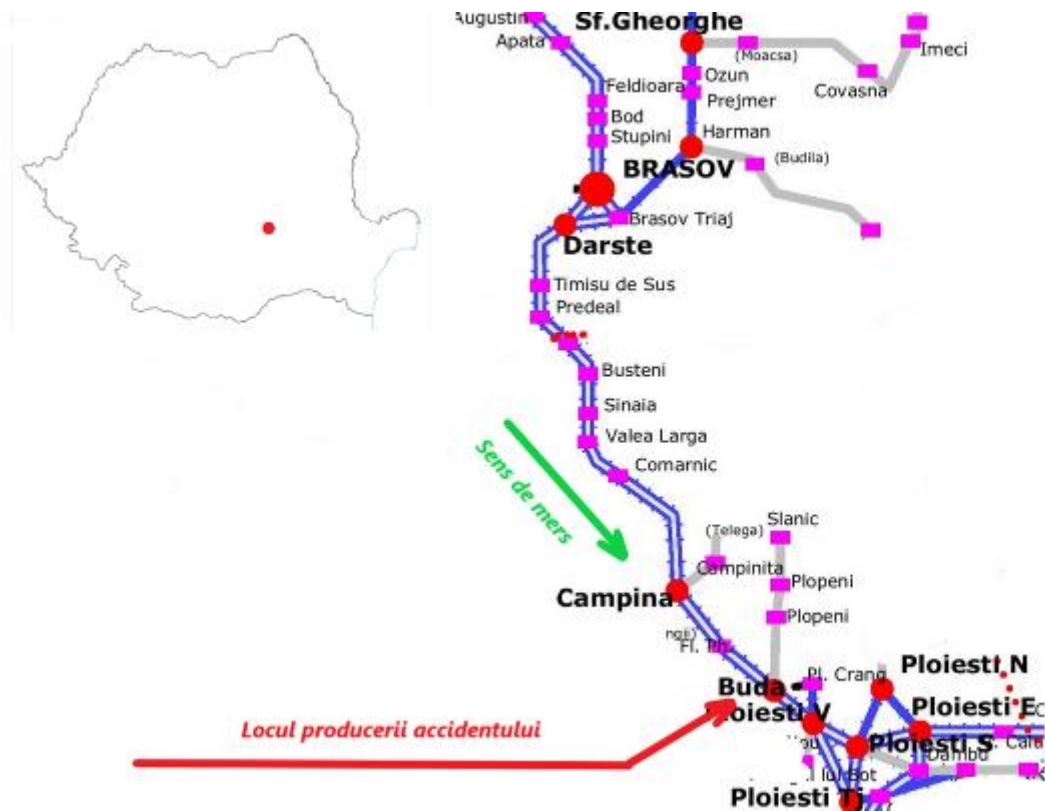
On the 7th August 2019, at about 16:10 o'clock, in the running of the passenger train Inter Regio (IR) no.1636, consisting in three cars, a fire burst into the hauling electric locomotive, type EA no.91 53 0 410008-3 (hereinafter referred to as **EA no.008**). The accident happened in Buda railway station.

The accident site is in the railway county București, track section Ploiești Vest - Brașov (electrified double-track line), administrated by CNCF „CFR” SA.
