## RAPORT DE INVESTIGARE

privind incidentul feroviar produs la data de 19.08.2019, pe raza de activitate a Sucursalei Regionale CF Iași, în stația CFR Dornești, pe podul de la km 0+522, în activitatea de manevră feroviară, prin deraierea dintr-un convoi de manevră, compus din 25 de vagoane, a primului boghiu al locomotivei de remorcare, a primelor 3 vagoane de ambele boghiuri și deraierea și înclinarea celui de al patrulea vagon

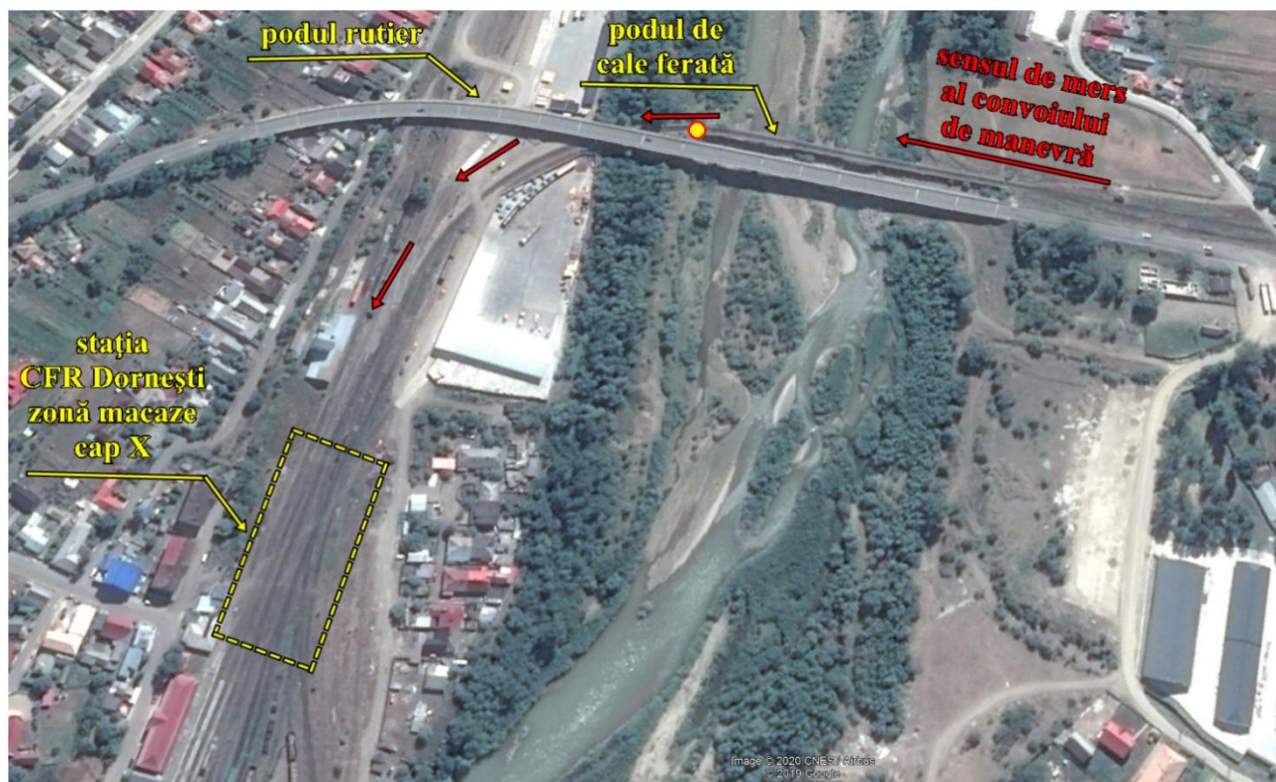
— **locul producerii deraierii**

- deraierea primului boghiu al locomotivei DA 1054;
- deraierea de ambele boghiuri ale primelor trei vagoane de după locomotivă (al doilea vagon s-a înclinat în partea stângă față de sensul de mers);
- deraierea de un boghiu a celui de al 4-lea vagon din componerea convoiului.

Deraierea locomotivei de remorcare a convoiului și a primelor 4 vagoane a avut ca rezultat avariarea suprastructurii căii ferate pe podul km de la 0+522 pe o distanță de aproximativ 60 m, atât pe calea cu ecartament larg, cât și pe calea cu ecartament normal.

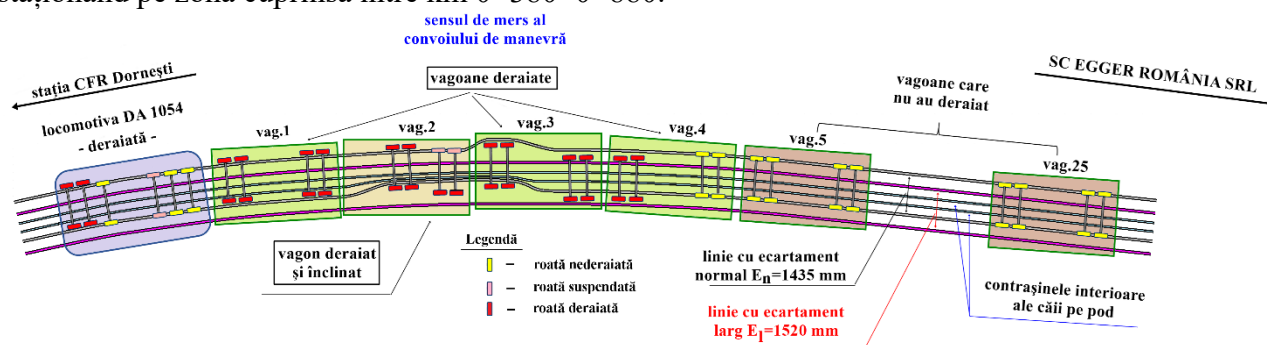
desen nr. 4 - poziția osiilor deraiate

Pozițiile osiilor deraiate ale vehiculelor feroviare din compunerea convoiului de manevră  
Convoiul de manevră având locomotiva și primele 4 vagoane deraiate se afla pe zona cu suprastructură cale normală încălecată cu cale largă din cuprinsul liniei curente Dornești-Rădăuți, staționând pe zona cuprinsă între km 0+380÷0+880.

Locomotiva și primele 4 vagoane erau deraiate, poziția roților osiilor deraiate fiind prezentată în schița nr. 4 .

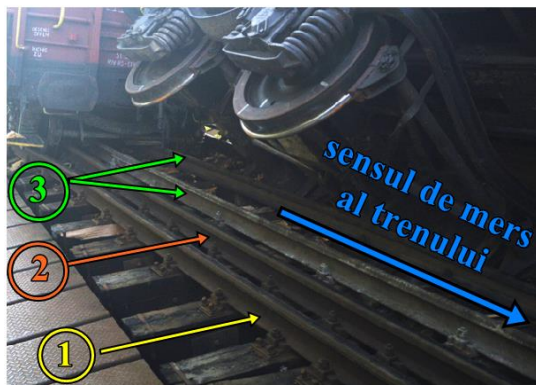
**calea pe pod  
în timpul executării lucrărilor  
de reparații**

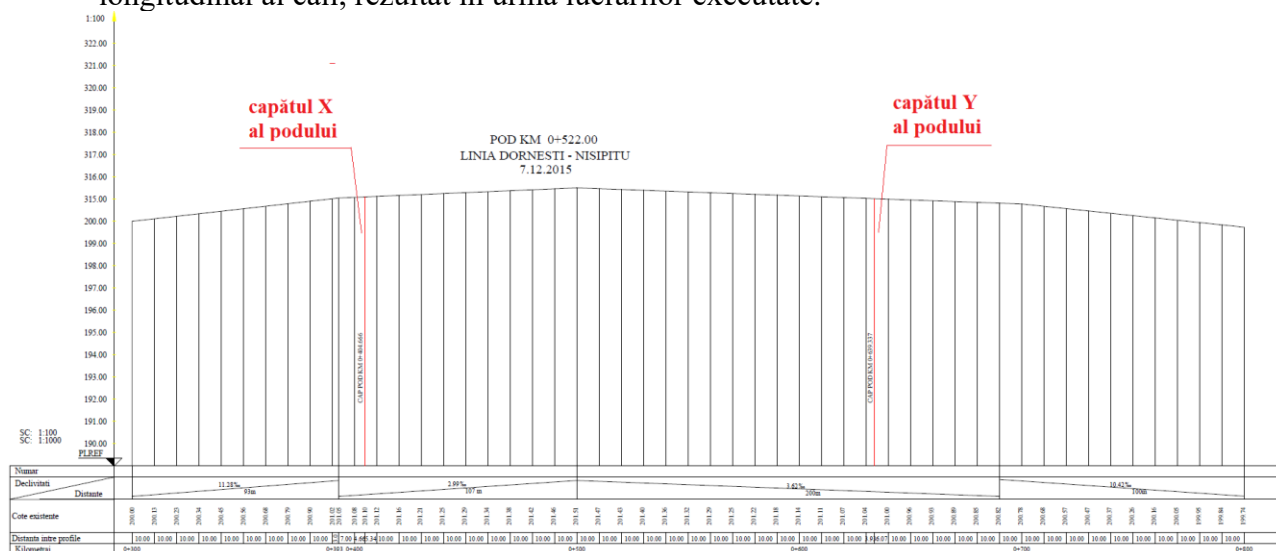
*foto nr.12 - profilul longitudinal al căii pe podul metalic de la km 0+522, după executarea lucrărilor de înlocuire a traverselor*

Transpunerea valorilor elementelor măsurate necesare reprezentării profilului longitudinal al căii pun în evidență că, la km 0+500, traseul căii ferate de pe podul metalic este în vârf de pantă. Astfel, conform planșei cu reprezentarea profilului longitudinal al căii, pusă la dispoziția comisiei de investigare de către beneficiarul lucrării, în raport cu sensul de creștere a kilometrării liniei, traseul căii ferate dintre capătul X al podului metalic și km 0+500 este în rampă cu declivitatea de 2,99%, iar pe zona dintre km 0+500 și capătul Y al podului, traseul căii este în pantă de 3,62%.

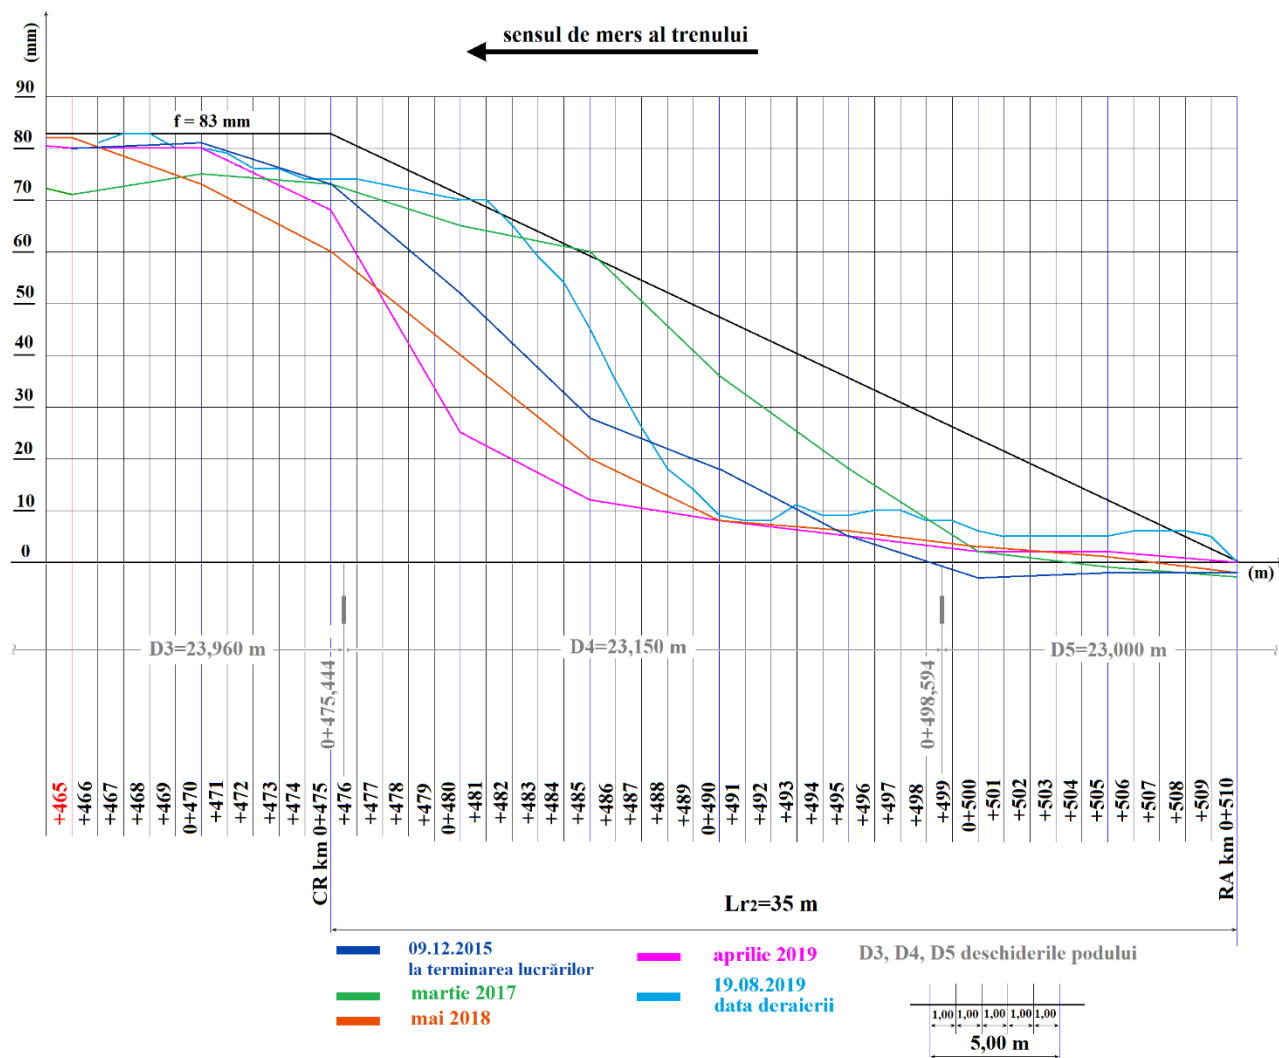
#### Diagramsle săgeților

Pentru ca geometria în plan orizontal a traseului căii să fie în concordanță cu poziția deschiderilor podului metalic, ar trebui ca toată lungimea curbei de racordare să fie doar pe deschiderea a 4-a. Această condiție nu este realizată deoarece lungimea deschiderii  $D_4$  este mai mică decât lungimea curbei de racordare  $L_{r2}$  (conform documentelor deținute de comisia de investigare deschiderea  $D_4$  are lungimea de 23,150 m).

Pe teren, traseul în curbă al liniei încălecate se termină la km 0+510 (poziția kilometrică a punctului caracteristic RA), aproximativ la mijlocul celei de a 5-a deschideri, care este amplasată în aliniament. O parte din lungimea curbei de racordare  $L_{r2}=35$  m se află pe această deschidere (aproximativ 11,10 m).

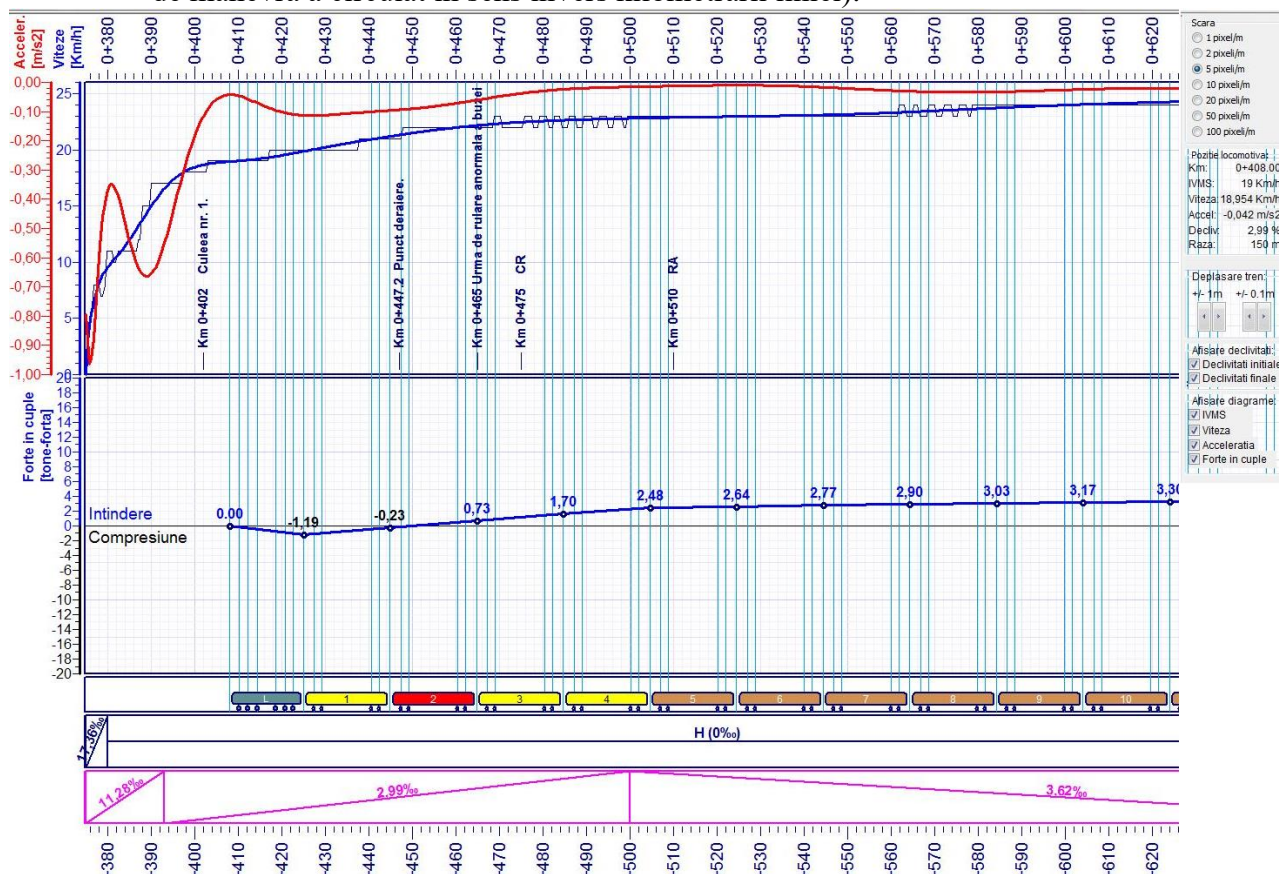
**declivitatea traseului căii conform plăsei cu reprezentarea profilului longitudinal, pusă la dispoziția comisiei de către Sucursala Regională CF Iași**

**declivitatea traseului căii după executarea lucrărilor de înlocuire a traverselor pe podul metalic de la km 0+522**
