București 18 august 2020

RAPORT DE INVESTIGARE

al accidentului feroviar produs la data de 27.08.2019, pe raza de activitate a Sucursalei Regionale CF Constanța, secția de circulație neinteroperabilă Palas – Năvodari, între stațiile Palas și Constanța Mărfuri, în circulația trenului de marfă 89847, la km 1+175,5 prin deraierea primei osii în sensul de mers al locomotivei DA 1647 care asigura remorcarea trenului

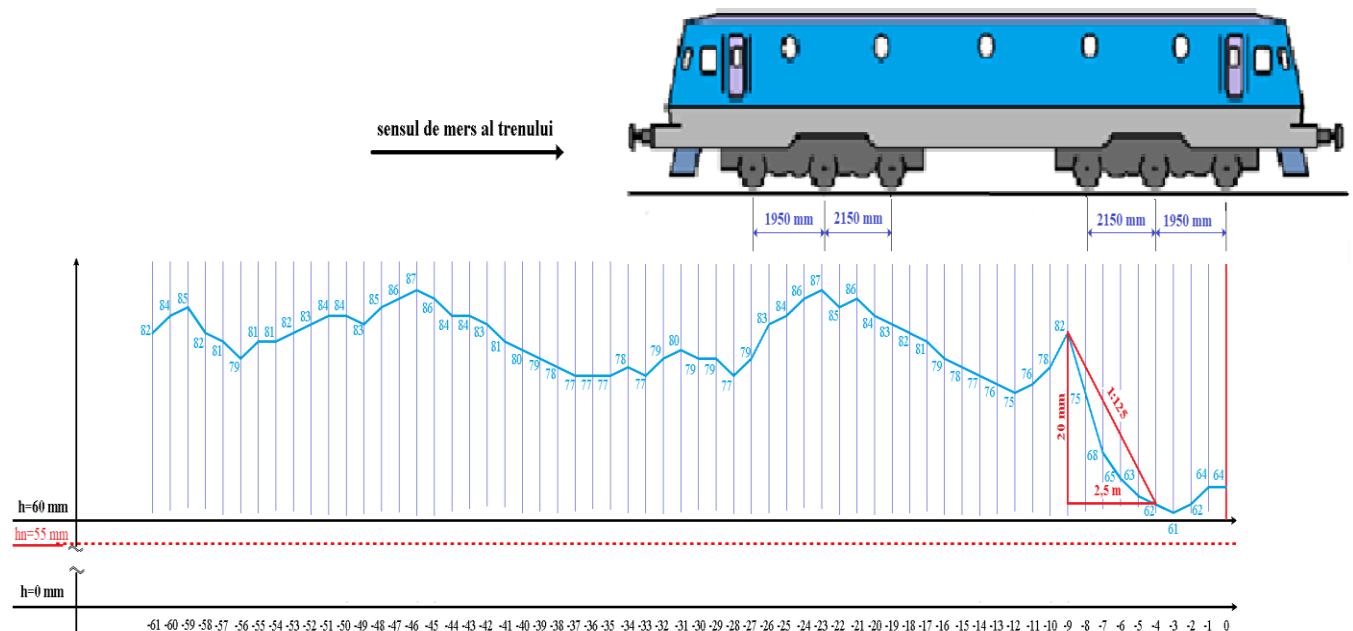
Din analiza constatărilor efectuate la locul producerii accidentului feroviar, a geometriei și a stării tehnice a căii, s-a constatat că în zona unde a avut loc accidentul, starea tehnică a suprastructurii căii era

necorespunzătoare, deoarece anterior locului de producere a deraierii, există o zonă, în care înclinările rampei defectului (torsionarea căii) depășeau valoarea rampei maxime admise de 1:200 pentru circulația și manevra trenurilor. În aceste condiții la momentul în care roata din partea dreaptă a osiei conducătoare (prima în sensul de mers) a ajuns în punctul „0” s-a produs descărcarea de sarcină a acesteia, fapt ce a influențat în mod negativ stabilitatea la deraiere. **Menționăm faptul că este al 2-lea accident produs în aceeași zonă la interval de o lună și jumătate și din aceeași cauză.**
