București, 28 august 2020

RAPORT DE INVESTIGARE

privind accidentul feroviar produs la data de 30.08.2019,
pe raza de activitate a Sucursalei Regionale de Căi Ferate Timișoara,
secția de circulație Orșova - Caransebeș în stația CFR Iablanița,
prin deraierea locomotivei de remorcare a trenului de marfă nr. 59426.

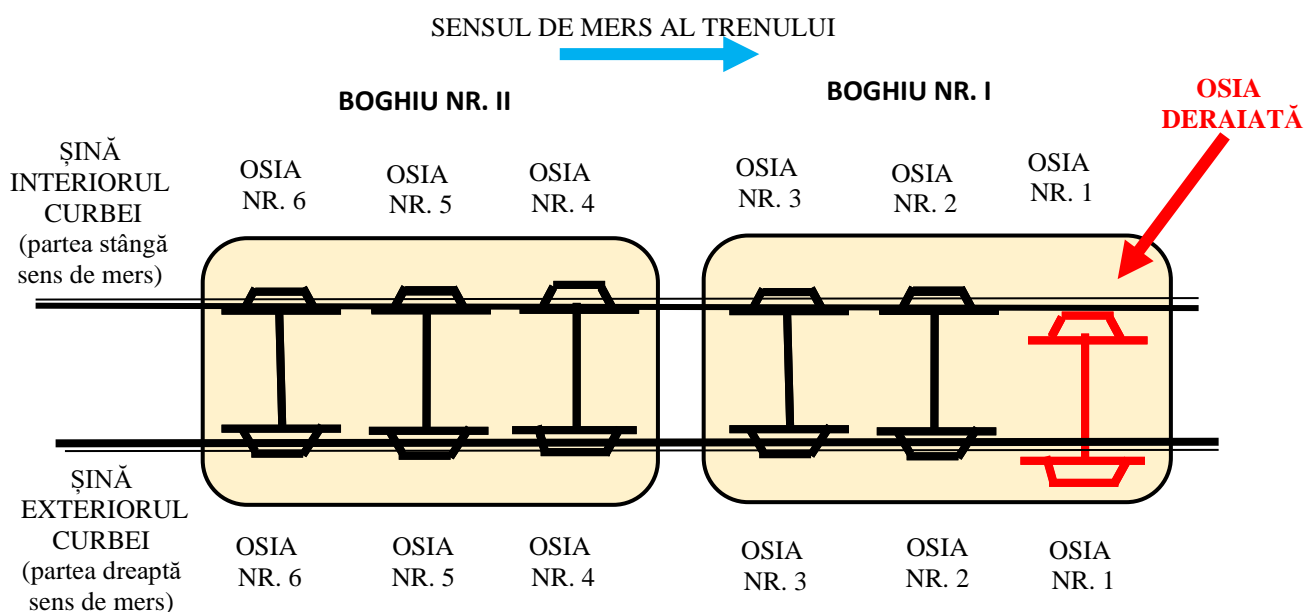
Schița nr.2 Amplasarea osiilor la locomotiva EA 089

La intrarea în stația CFR Iablanița (prin capătul Y) la linia 3 abatere, pe curba cu deviație stânga în sensul de mers al trenului, după schimbătorul de cale nr.4, la km 416+350, s-a produs deraierea primei osii a locomotivei de remorcare a trenului (Schița nr.2).

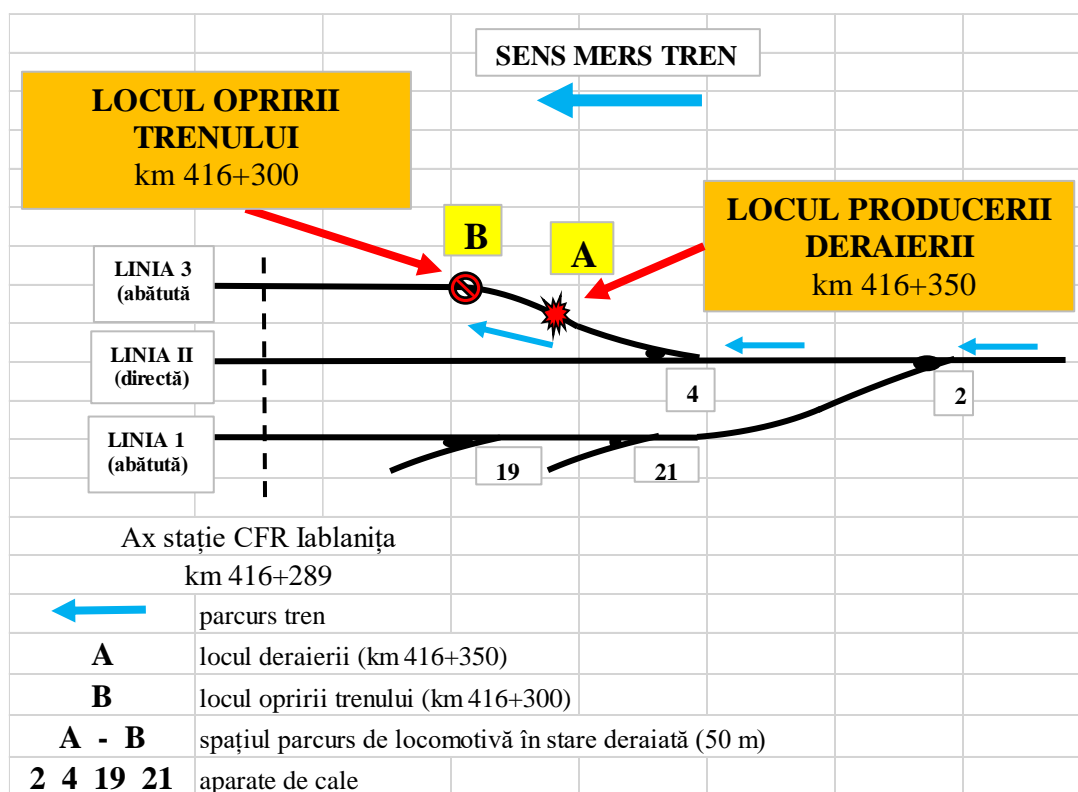
Schița nr.3 Parcursul de intrare a trenului nr.59426 în capătul Y a stației CFR Iablanța

În zona producerii deraierii, traseul căii în plan orizontal al liniei 3 abătută (Schița nr.3), la km 416+350, este în curbă (curba după aparatul de cale nr.4), cu deviație stânga (în sensul de mers al trenului), rază circulară $R = 312$ m, supraînălțarea $h = 0$ mm și supralărgirea $s = 10$ mm. Această curbă se racordează cu aliniamentele adiacente prin intermediul a două curbe de racordare $L_{r1} = 20$ m și $L_{r2} = 20$ m. Profilul transversal al căii este rambleu cu înălțimea $< 0,5$ m, declivitatea fiind de 2,00‰, pantă în sensul de mers al trenului.

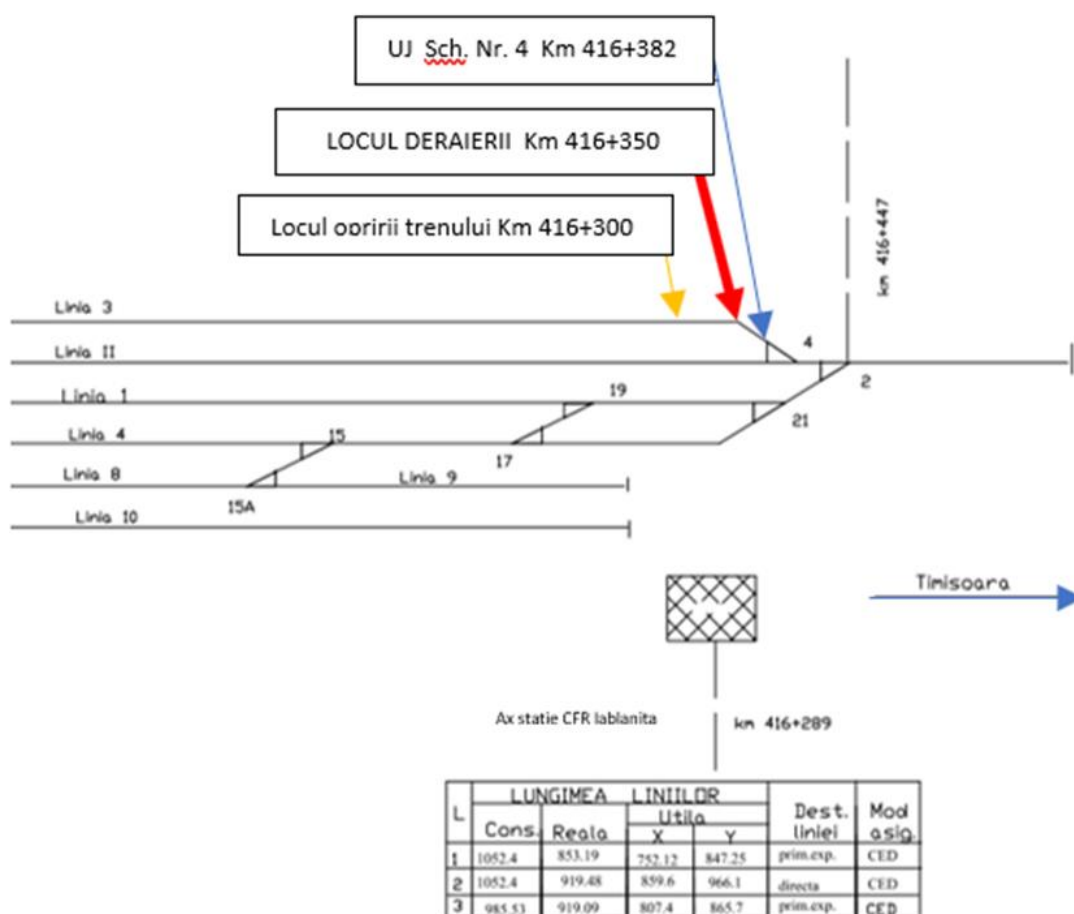
Schița nr.4 Detaliu stația CFR Iablanita cap Y

Locul producerii deraierii, se află în punctul caracteristic al curbei CR, pe firul drept în sensul de mers al trenului (firul exterior al curbei după aparatul de cale nr.4, Schița nr.4).

Această urmă se găsea pe flancul activ al ciupercii șinei, fiind o urmă specifică de escaladare a roții pe ciuperca șinei. Poziția acestei urme a fost notată cu „0” (zero), punctul „0” (zero) reprezentând locul producerii deraierii. După escaladare, roata a rulat aproximativ 400 mm pe ciuperca șinei după care a căzut în exteriorul căii.
