RAPORT DE INVESTIGARE

al accidentului produs la data de 15.09.2019, pe raza de activitate a Sucursalei Regionale de Căi Ferate Brașov, în stația CFR Bod, în circulația trenului de marfă nr.50418, aparținând operatorului de transport feroviar UNICOM TRANZIT SA, prin deraierea pe schimbătorul de cale nr.14 a locomotivei EA nr.91 53 0 400386-5 de primul boghiu, în sensul de mers al trenului.

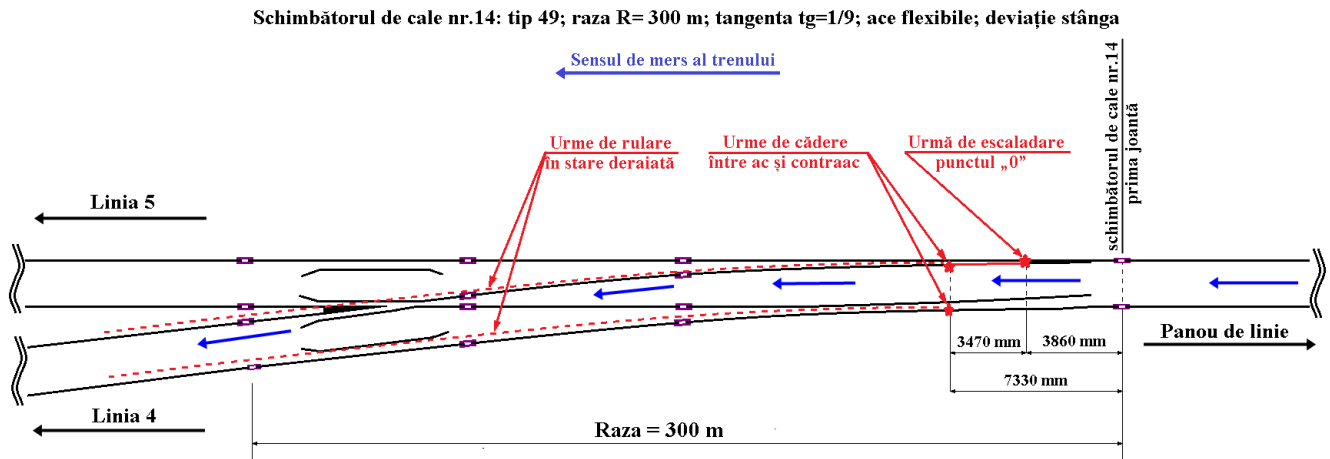
Figura nr.2 - schița producerii deraierii (urmele deraierii)

În parcursul efectuat pentru accesul trenului la linia 4, macazul schimbătorului de cale nr.14 a fost manevrat în poziția „pe abatere”, trecerea trenului peste acest schimbător de cale făcându-se dinspre vârful acelor spre ultima joantă – *figura nr.2*.

Valorile măsurătorilor la ecartament depășesc toleranțele în exploatare pentru ecartamentul de 1435 în următoarele puncte: „-33”, „-32”, „-31”, „-30”, „-29”, „-28”, „-27”, „-26”, „-25”, „-24”, „-23”, „-2”, „-1”, „0”, „1”.

Variația ecartamentului maxim admisă în exploatare (2 mm/m) a fost depășită între punctele: „-44” și „-39”; „-38” și „-34”; „-32” și „-29”; „-24” și „-22”; „-18” și „-16”; „-14” și „-12”; „-10” și „-6”.

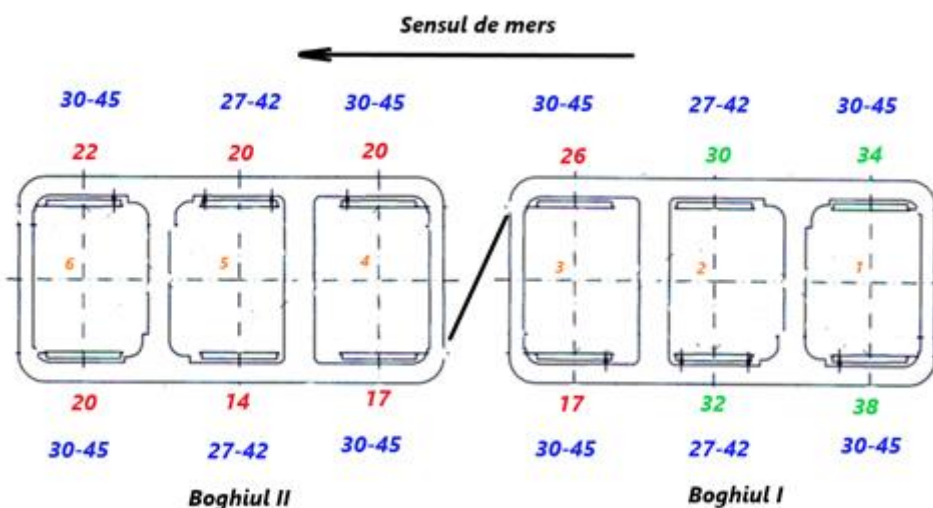
Figura nr.5 (dacă aceste jocuri nu au influențat producerea accidentului, eu propun să tăiem această figură)

Mențiune: Datorită faptului că locomotiva a circulat cu postul de conducere nr.II în față, în tabelul de mai sus partea stângă a fost dreapta în sensul de mers și partea dreaptă a fost stânga în sensul de mers – fig. nr.5

d) Jocul vertical dintre rama boghiului și cutia locomotivei corespunzător boghiului nr.II partea stângă (dreapta sens de mers), nu se încadra în prevederile ordinului menționat, fiind mai mare cu 5 mm față de valoarea maximă admisă;
