## RAPORT DE INVESTIGARE

privind accidentul feroviar produs la data de 17.09.2019, ora 13:00,  
pe raza de activitate a Sucursalei Regionale CF București între stațiile CFR București Vest – Vârteju  
(linie dublă neelectrificată), prin declanșarea unui incendiu la locomotiva DA 1108, aflată în remorcarea  
trenului de marfă nr. 93618-1, aparținând operatorului de transport feroviar SNTFM „CFR Marfă” SA.

*Raport de investigare  
06 august 2020*

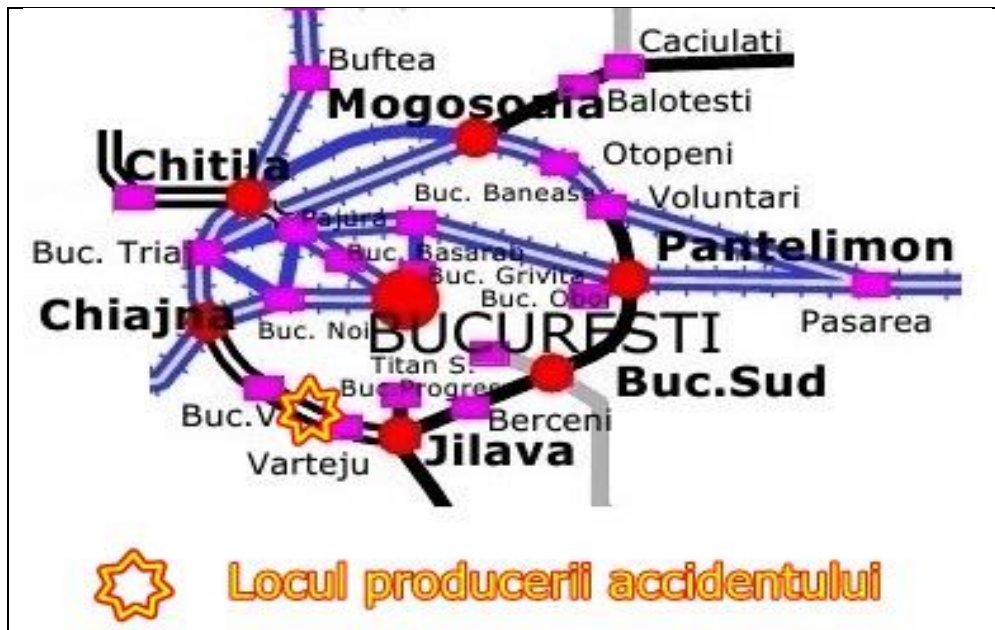
On the **17th September 2019**, at **13:00 o'clock**, in the **railway county București**, track section Chiajna – Jilava (nonelectrified double-track line), between București Vest and Vârteju railway stations, on the line I (up line), **km 64+900**, a fire burst into the locomotive **DA 1108**, hauling the freight train **no.93618-1** (got by the railway undertaking SNTFM „CFR Marfă” SA). (*Figure no.1*)

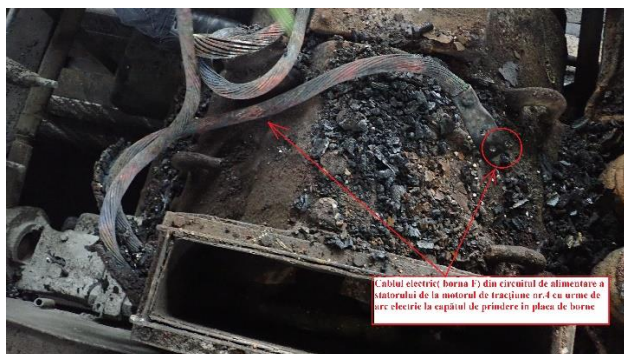
**Foto nr.10**

- Boghiul nr.I - în stare normală , neafectat termic;  
 - Boghiul nr.II - Motorul de tracțiune nr.4 cu burduful canalului de ventilație ars complet și cu izolația cablurilor de alimentare arsă, pe toată lungimea acestora, de la ieșirea din motor până în canalul de cabluri; Unul din cablurile înfășurării statorice (cel dinspre coroana portperii – corespunzător bornei **F**) prezenta la capătul de prindere (papuc) urme de arc electric (**Foto nr.10 și Foto nr.11**) ; De asemenea pe capacul plăcii de borne au fost identificate urme lăuate de arcurile electrice (**Foto nr.13**) iar cablul corespondent de alimentare al acestuia care intra pe canalul de cabluri avea capătul de prindere (papucul) cu urme de arc electric cu 3 toroane ale cablului rupte din papuc și cu urme de topire. (**Foto nr.14**)
