## RAPORT DE INVESTIGARE

al accidentului produs la data de 30.09.2019,  
pe raza de activitate a Sucursalei Regionale de Căi Ferate Craiova,  
între stația CFR Drobeta Turnu Severin Mărfuri și halta de mișcare Valea Albă,  
prin deraierea a 3 vagoane (dintre care unul răsturnat) din compunerea trenului de marfă nr.33321-2

*Raport final  
29 septembrie 2019*

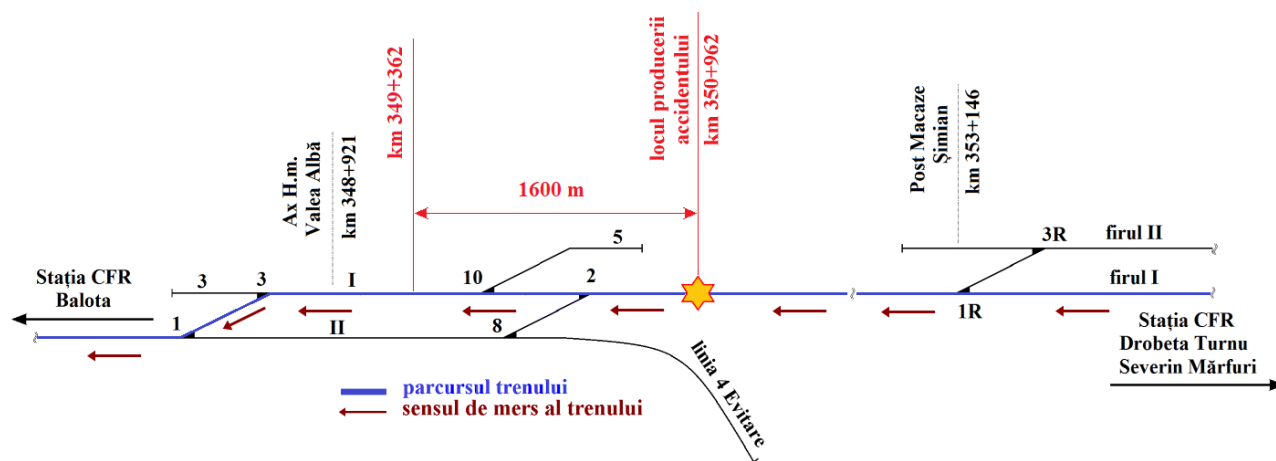
Desen nr.1 – schița traseului pe care a circulat trenul

Vagonul al 10-lea circulând deraiaș a lovit piesele metalice ale sch.nr.2 și sch.10, și după trecerea de sch.nr.10 s-a răsturnat înspre partea stângă, antrenând în deraiere și următoarele două vagoane. Antrenarea în deraiere a vagoanelor al 11-lea și al 12-lea a condus la ruperea aparatului de tracțiune dintre vagoanele al 11-lea și al 12-lea și a robinetului frontal de aer de tip AK de la al 12-lea vagon, fapt care a avut drept consecință întreruperea conductei generale de aer a trenului și frânarea trenului.

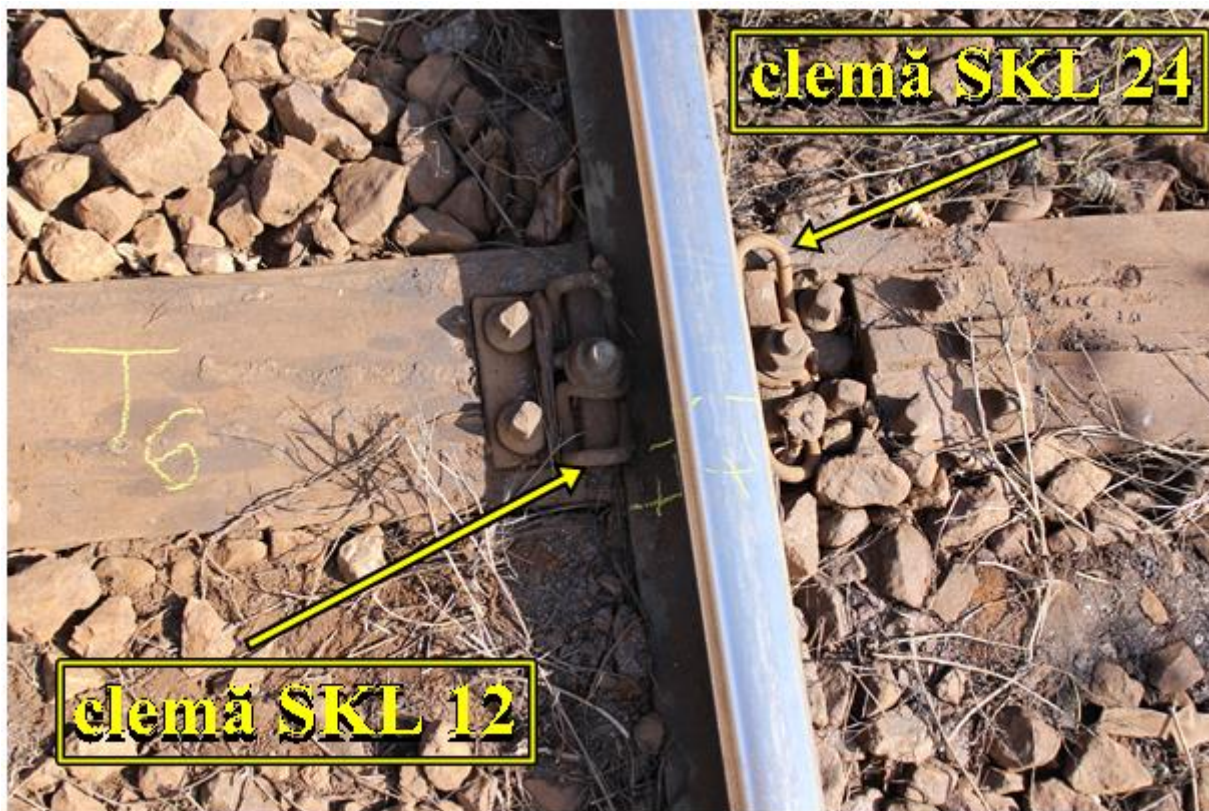
*Foto nr.3 - șină fixată de placa metalică cu cleme elastice tip SKL 12 și SKL 24*

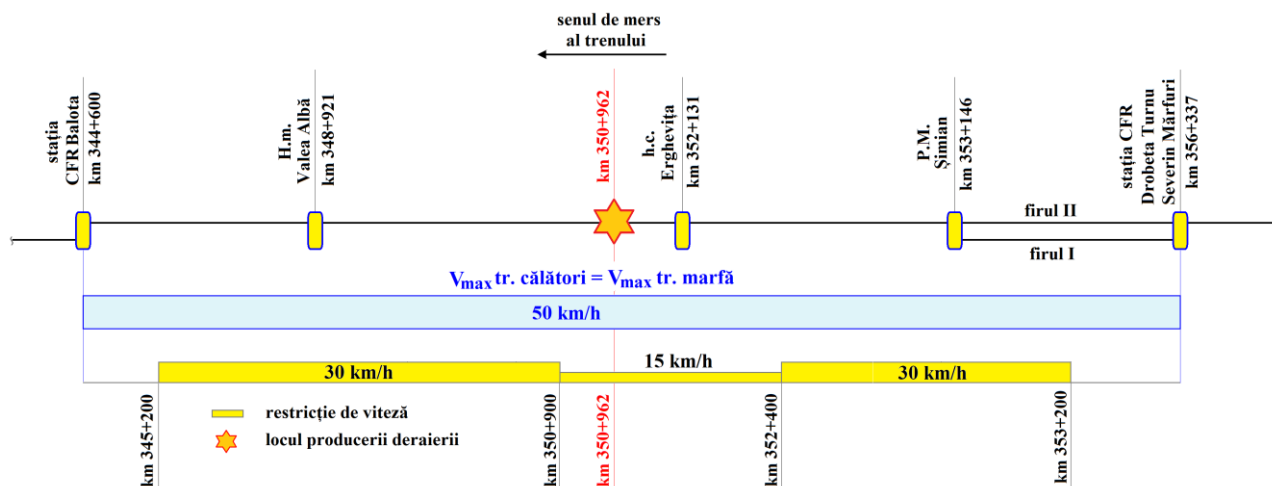
Accidentul feroviar s-a produs la km 350+962, în zona în care viteza maximă de circulație (de 50 km/h) era restricționată la 15 km/h.

Desen nr.3 – Restricțiile de viteză existente pe linia curentă dintre stația CFR Balota și stația CFR Drobeta Turnu Severin Mărfuri la data producerii deraierii

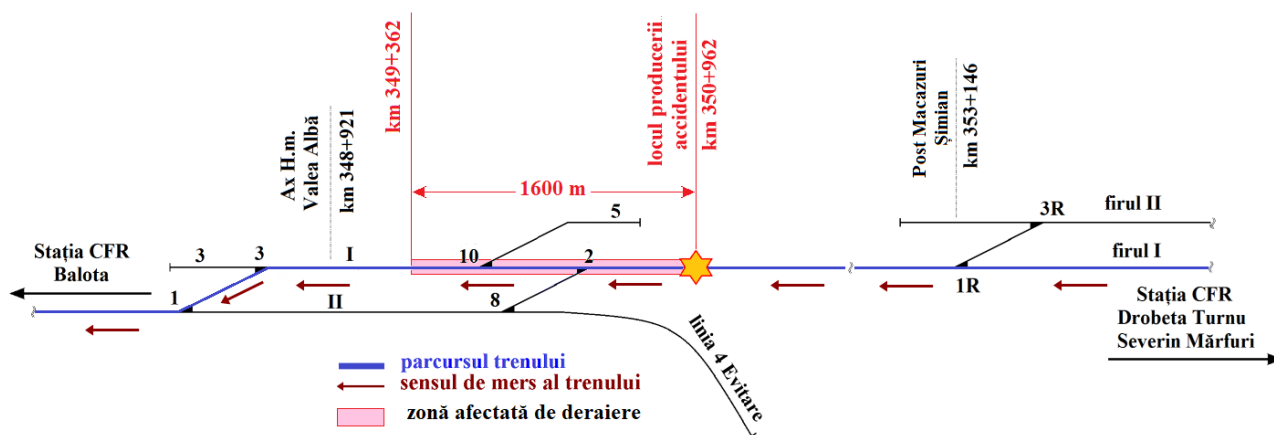
În H.m. Valea Albă au fost constatate urme de lovire a elementelor constructive ale schimbătoarelor de cale nr.2 și nr.10, ca urmare a deraierii și a răsturnării vagonului al 10 și a deraierii vagoanelor al 11-lea și al 12-lea de la locomotivă.

Semnalul de ieșire X I era lovit și se afla sub vagonul al 10-lea, care în urma deraierii și lovirii pieselor metalice ale schimbătoarelor de cale nr.2 și nr.10, s-a răsturnat.

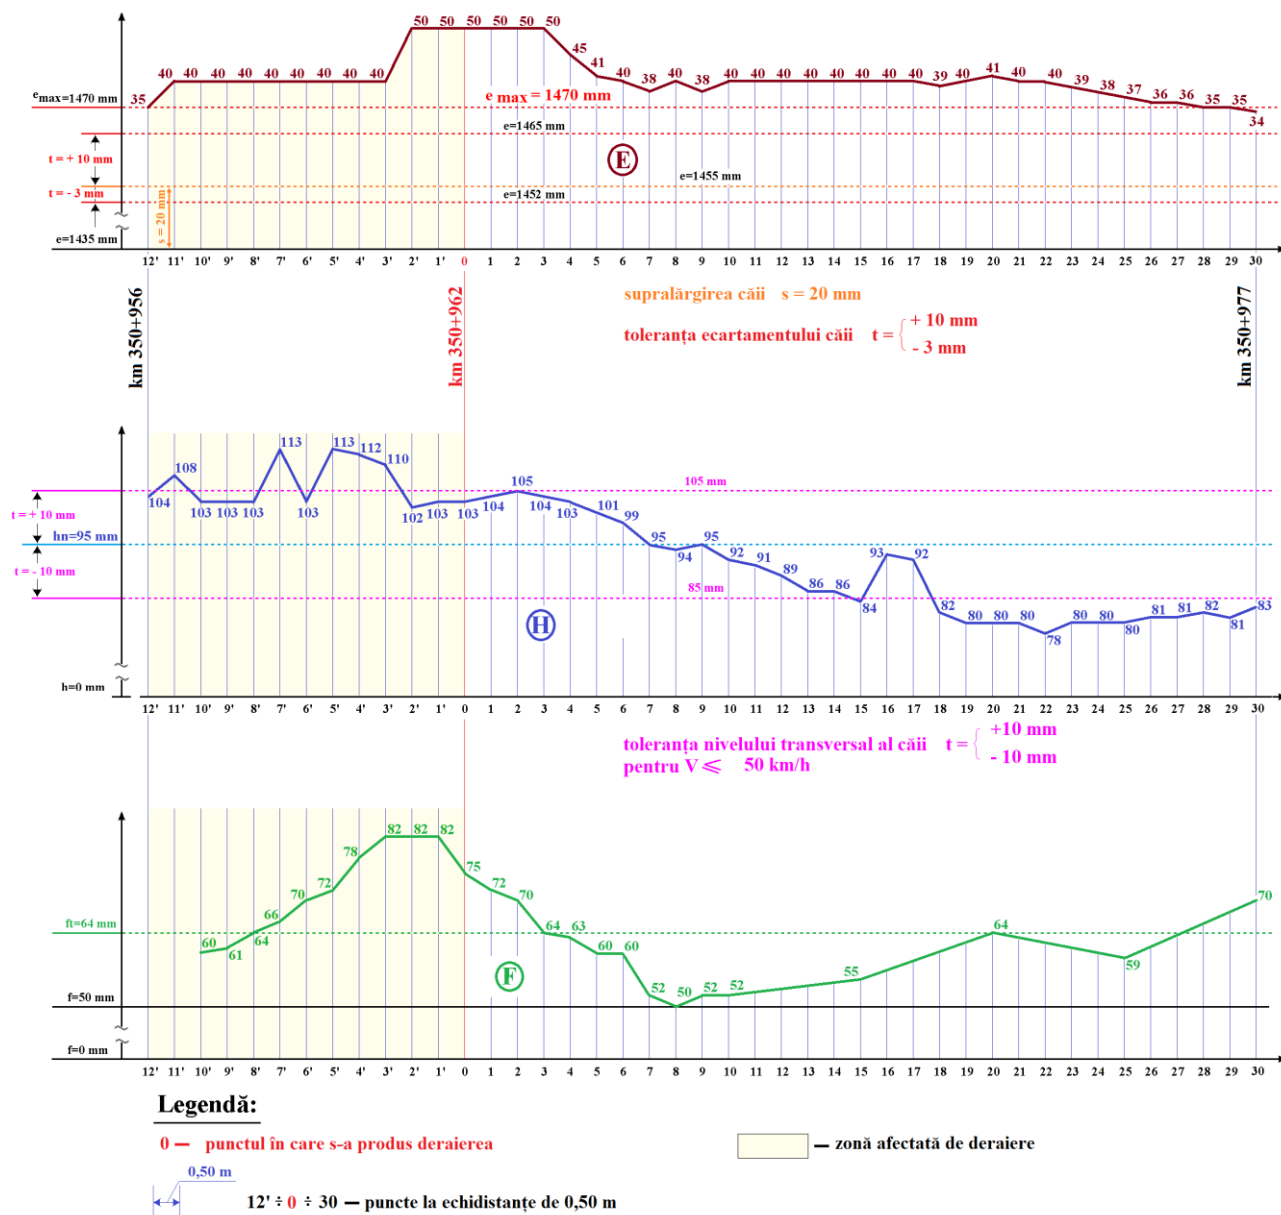
În sensul de mers al trenului, valorile supraînălțării măsurate în regim static în pct.6÷0) tind și ajung la valoarea maximă a toleranței de +10 mm în pct.2 (care se află la 1,00 m înainte de pct.0).

Creșterea valorii supraînălțării conduce la o încărcare mai mare a șinei de la firul interior al curbei.

Desen nr.6 – Diagramele ecartamentului (E), nivelului transversal (H) și a săgeților (F)

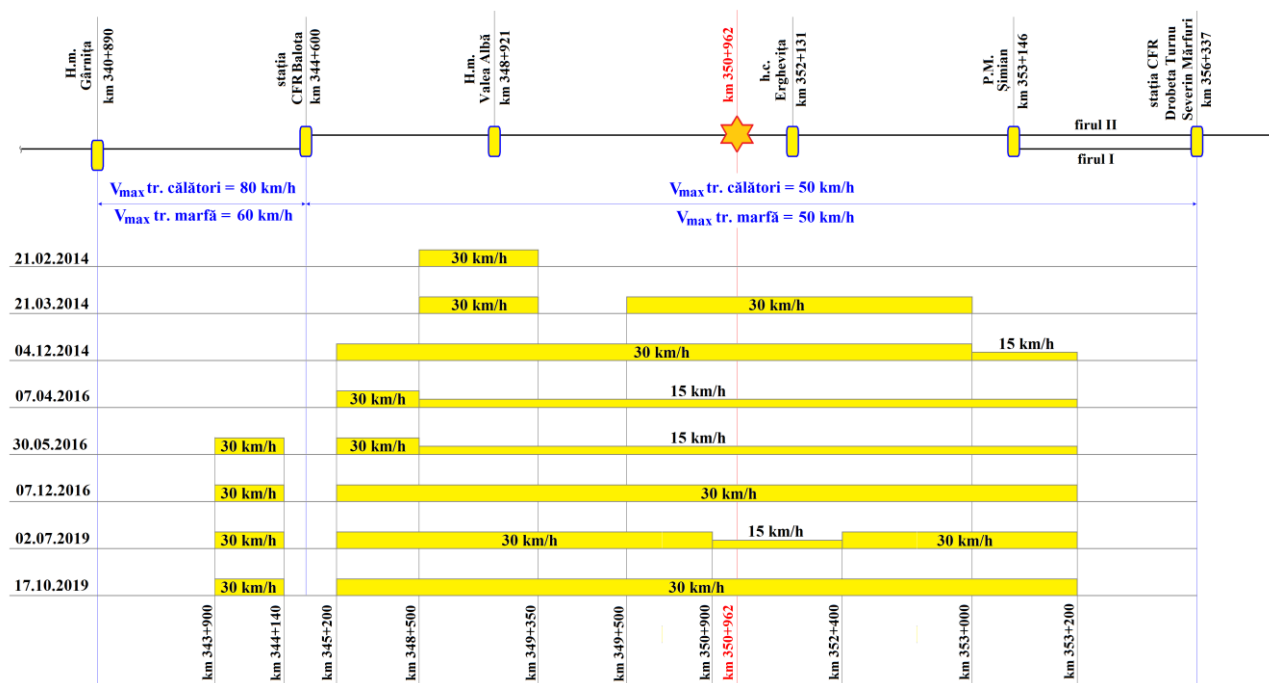
Neexecutarea la timp a acestor lucrări a condus la degradarea avansată a elementelor constructive ale suprastructurii căii (traverse, șine, elemente de fixare a șinelor de traverse, etc.), a aparatelor de cale, la colmatarea tot mai accentuată a prisme de piatră spartă și a șanțurilor de evacuare a apelor pluviale, fapt care a impus restricționarea vitezei de circulație.

Desen nr.7 – evoluția restricțiilor de viteză

Pentru readucerea geometriei traseului căii la valorile elementelor geometrice inițiale și realizarea unui traseu care să corespundă cerințelor impuse de exploatarea acestuia în condiții de siguranță, Divizia Linii Craiova prin actul nr.22/2/613/2019 a solicitat Diviziei Investiții din cadrul Sucursalei Regionale CF Craiova, includerea în Planul Anual de Achiziții Sectoriale a lucrărilor de proiectare și reparație capitală a liniei Balota Valea Albă km 345+200-353+200.

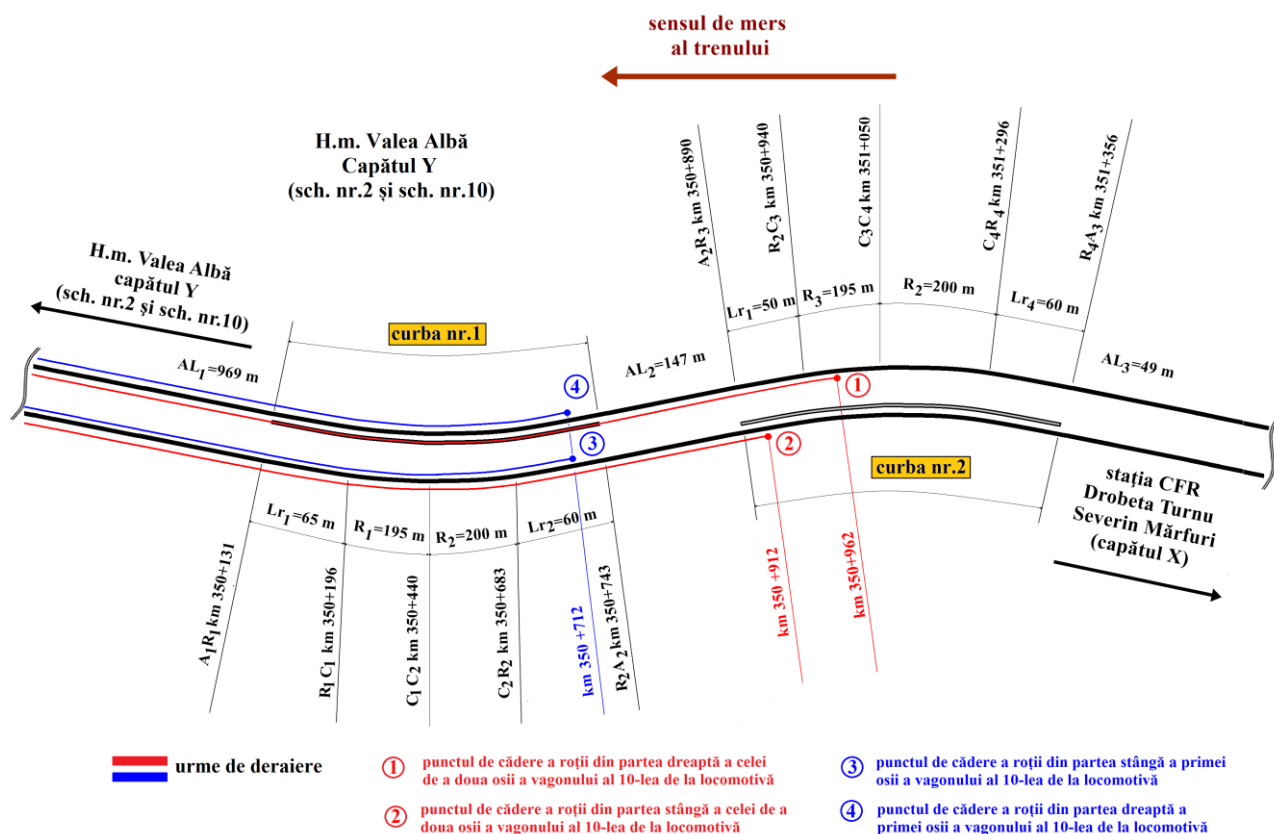
Desen nr.8

- în aceste condiții, ca urmare a solicitărilor dinamice la care au fost supuse elementele constructive ale suprastructurii căii pe zona curbei cu raza R=195 m, deviație stânga în sensul de mers al trenului, ecartamentul căii a crescut mult peste limitele admise, fapt ce a făcut ca roata din partea dreaptă (roata nr.3) a celei de-a 2-a osii a vagonului aflat al 10-lea în compunerea trenului (osia corespunzătoare roților 3-4) să părăsească suprafața de rulare a ciupercii șinei de pe firul exterior al curbei și să cadă în interiorul căii la km 350+962;

- această roată a circulat în stare deraiată între firele căii o distanță de 50 m față de punctul „0” (afectând elementele constructive ale suprastructurii căii), iar la km 350+912 roata corespundătoare (roata nr.4) s-a cățarat pe flancul activ al ciupercii șinei de pe firul interior al curbei, a rulat pe fața superioară a ciupercii șinei o distanță scurtă după care a căzut la exteriorul căii;

- în continuare, al 10-lea vagon, având deraiate ambele roți ale osiei a 2-a, a circulat în această stare până la km 350+743. În sensul de mers al trenului, traseul căii ferate pe zona km 350+890÷km 350+743, este în aliniament, după care traseul este în curbă cu deviație dreapta pe zona km 350+743÷350+131.
