## RAPORT DE INVESTIGARE

privind accidentul feroviar produs la data de **07.10.2019**, pe raza de activitate a Sucursalei Regionale de Căi Ferate Braşov în staţia CFR Sighişoara, prin deraierea primei osii în sensul de mers a locomotivei electrice nr.91-53-0-480-**024-5** ce aparţinea operatorului de transport feroviar SC LTE-RAIL ROMÂNIA SRL şi care circula inactivă, poziţionată după locomotiva de remorcare, în compunerea trenului de marfă nr.50436-1 aparţinând UNICOM TRANZIT SA

*Raport final  
6 octombrie 2020*

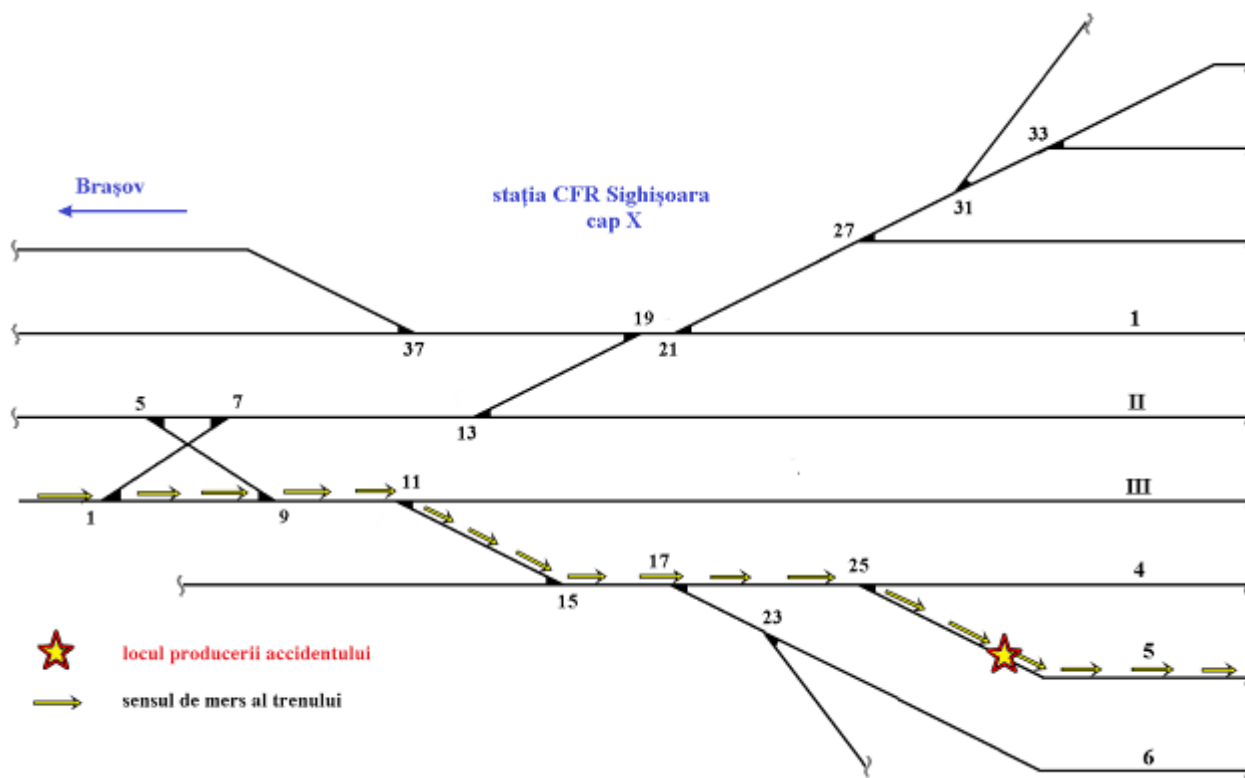
Figura nr. 1 - parcursul de intrare al trenului nr.50436-1

Accidentul feroviar s-a produs în stația CFR Sighișoara, la o distanță de 23,5 m de ultima joantă a schimbătorului de cale nr.25 atacat pe la vârf cu acces la linia 5, la distanța de 3,50 m de joantă. În zona producerii deraierii, traseul căii în plan orizontal este în curbă cu deviație stânga (în sensul de mers al trenului) cu raza circulară  $R=300$  m, supraînălțarea  $h = 0$  mm, supralărgirea și  $s = 10$  mm, fără curbe de racordare, având o lungime de 33 m.

Profilul transversal al căii este rambleu cu înălțimea  $< 0,5$  m, declivitatea fiind de 2,40‰, rampă în sensul de mers al trenului.

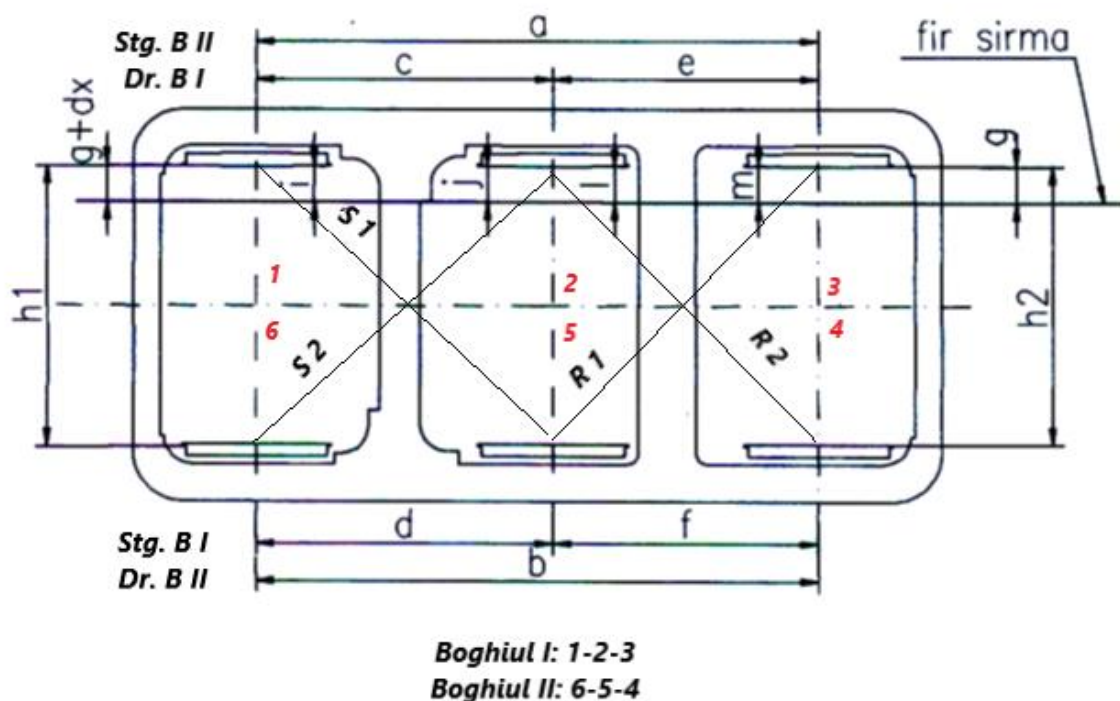
*Figura nr.3*

Valorile constatate la postul de conducere I nu sunt în conformitate cu valorile admise de Ordinul MT nr.366/2008.

Distanța între centrele tamponelor a fost de 1792,5 mm la postul de conducere I și de 1795 mm la postul de conducere II.

A fost efectuată verificarea alinierii și a paralelismului osiilor în conformitate cu prevederile din Norma tehnică feroviară aprobată prin OMT nr.366/2008 și s-au măsurat inclusiv diagonalele S1, S2, R1 și R2 – figura nr.3. Rezultatele obținute ca urmare a acestor verificări (chiar efectuate după deraiere – tabelul nr.3 – s-au notat cu roșu valorile care nu au corespuns și în paranteze valorile admise), nu au fost de natură să stabilească faptul că alinierea și paralelismul osiilor ar fi putut influența producerea accidentului, prin căderea roții din stânga între firele căii.
