RAPORT DE INVESTIGARE

privind accidentul feroviar produs la data de 27.10.2019 pe raza de activitate a Sucursalei Regionale CF Craiova, secția de circulație Filiași - Craiova, linie dublă electrificată, pe linia nr.5 din stația CFR Ișalnița prin producerea unui incendiu la locomotiva electrică EA 010 aflată în remorcarea trenului de marfă nr.50402

*Raport Ediție Finală
20 octombrie 2020*

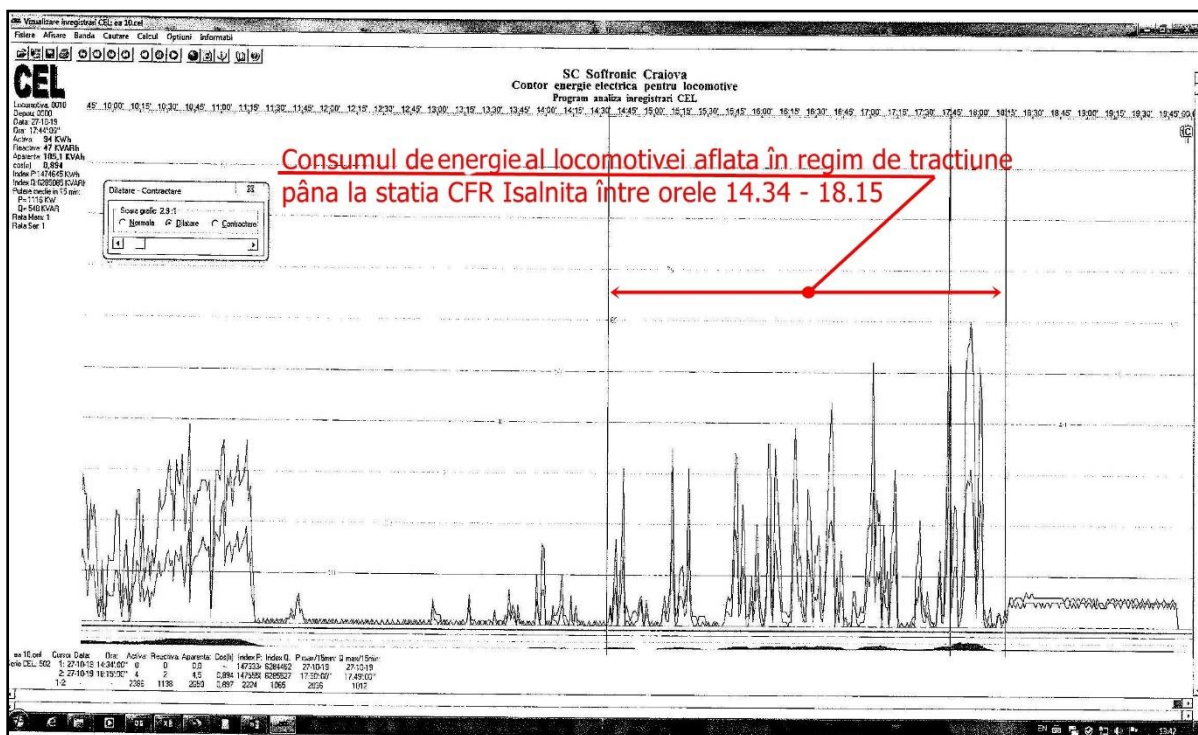
Fig.5 Diagramă înregistrare consum energie interval orar 14.34 - 18.15 – EA 010

- locomotiva electrică EA 010 este dotată cu instalație de înregistrare a consumului de energie electrică tip CEL-02-100V, seria 502/2006;
- intervalul orar 14.34 – 18.15 corespunde unui regim de funcționare în sarcină a locomotivei electrice, atât consumurile de energie cât și puterile având valori ridicate, corespunzătoare regimului de tracțiune:
 - P = 2224 kWh
 - Q = 1065 kVARh
 - Pac.max = 2036 KW
 - Pr.max = 1012 kVAR (Fig.5)

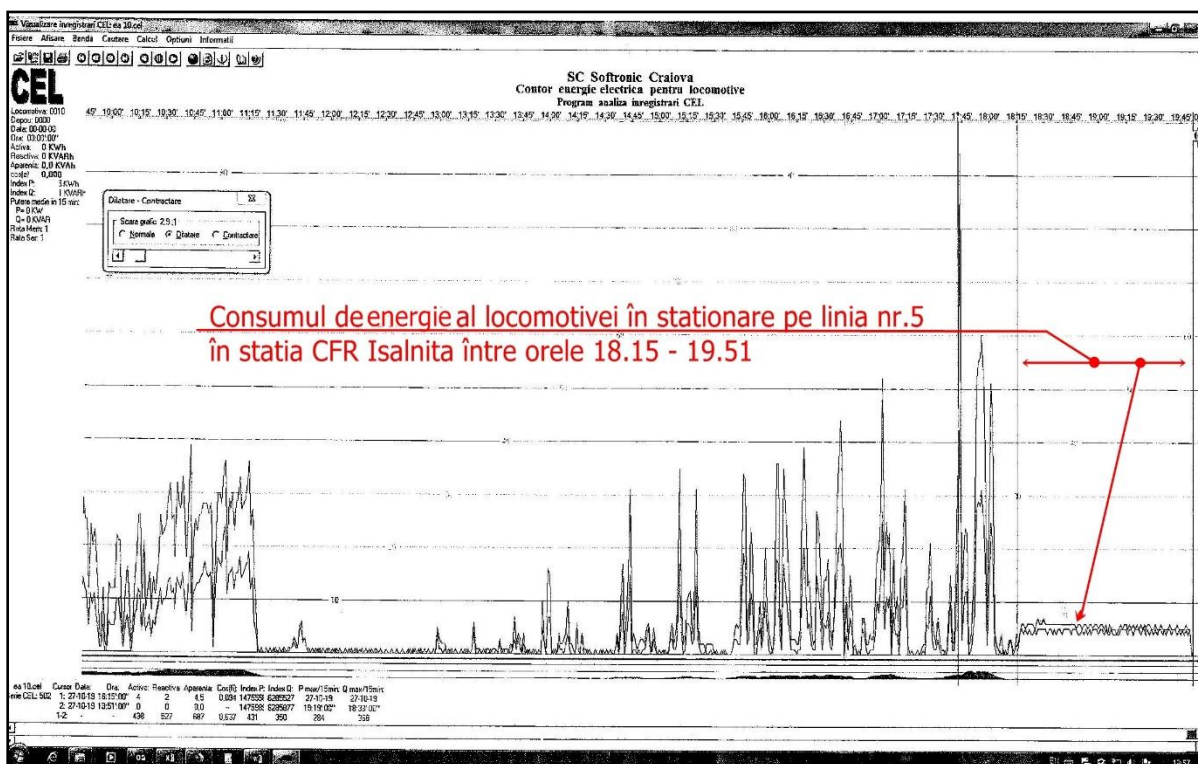
Fig.6 Diagramă înregistrare consum energie interval orar 18.15 - 19.51 – EA 010

- în intervalul orar 18.15 – 19.51 consumul energetic al locomotivei este unul corespunzător funcționării serviciilor auxiliare cât și a regimului de tracțiune la valori scăzute ale vitezei, respectiv, se înregistrează:
 - $P = 431 \text{ kW}$
 - $Q = 350 \text{ kVARh}$
 - $P_{ac.max} = 284 \text{ KW}$
 - $Pr.max = 368 \text{ kVAR}$ (Fig.6)
