## RAPORT DE INVESTIGARE

al accidentului produs la data de 05.11.2019,  
pe raza de activitate a Sucursalei Regionale de Căi Ferate Craiova,  
între stația CFR Balota și halta de mișcare Valea Albă, prin deraierea celui de-al 24-lea vagon  
(penultimul) din compunerea trenului de marfă nr. 80352-1, aparținând operatorului de transport  
feroviar SC Grup Feroviar Român SA

*Raport final  
04 noiembrie 2020*

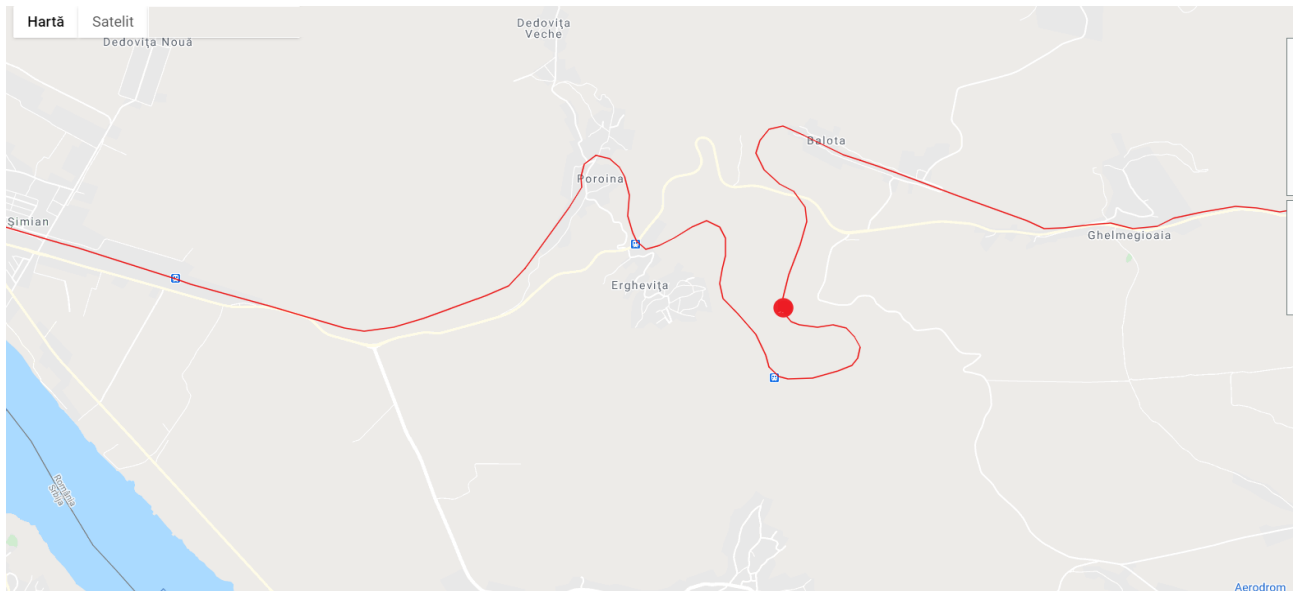
*Phot no.1- accident site (satellite capture)*

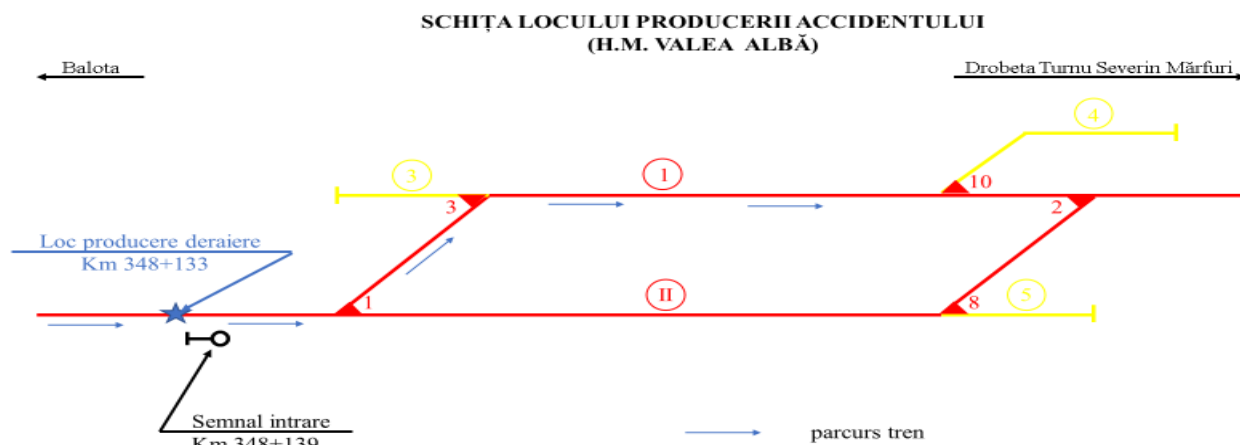
La intrarea în H.m. Valea Albă, la km 348+133, la o viteză de 22 km/h, în cuprinsul unei zone de traseu în curbă cu deviație dreaptă, s-a produs deraierea celui de-al 24-lea vagon din compunerea trenului (penultimul). Mecanicul locomotivei aflate la urma trenului, auzind un zgomot atipic în corpul trenului, a luat măsuri urgente de frânare rapidă a trenului, fiind urmat imediat de mecanicul locomotivei aflate în tracțiune, care a luat aceleași măsuri.

*fig. nr.1: parcursul trenului la momentul producerii deraierii*

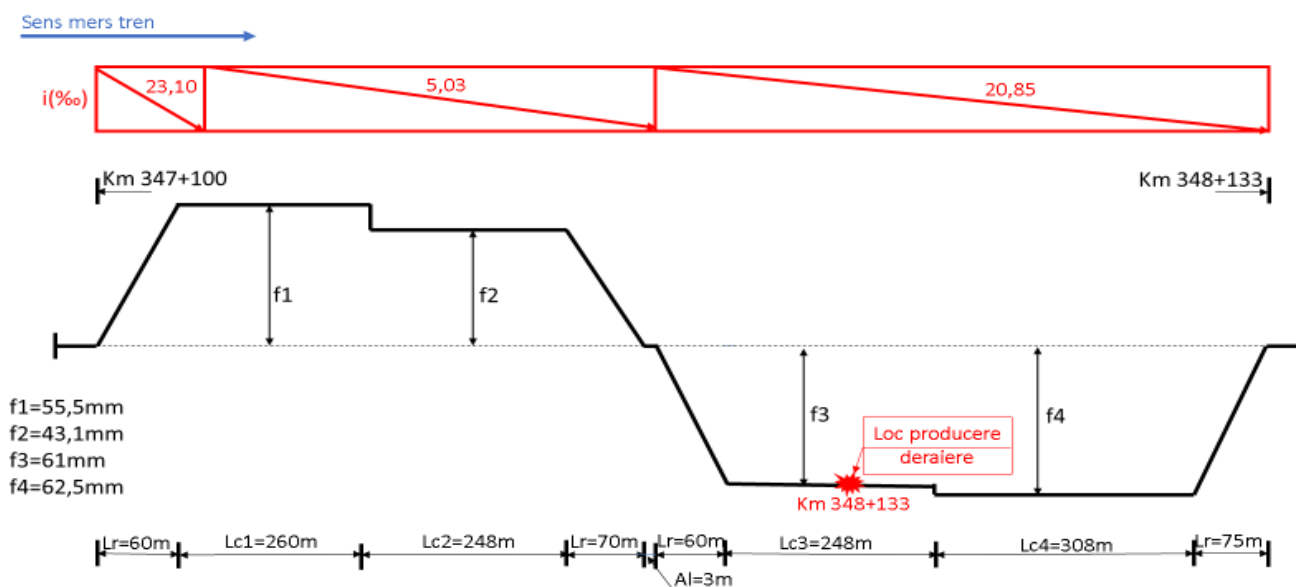
Proiecția în plan orizontal a traseului căii ferate din zona producerii accidentului corespunde unei grupări de curbe care începe la km 346+799 și se termină la km 348+433. Curba pe care s-a produs efectiv deraierea începe la km 347+742, se termină la km 348+433 și are următoarele elemente geometrice: raza  $R=205/200m$ , supraînălțarea  $h=80mm$ , supralărgirea  $s=20 mm$  și săgeata teoretică  $f=61 mm/62,5 mm$  (raportat la coarda cu lungime de 10 m). Punctele caracteristice ale acestei curbe sunt: **AR**: km 347+742, **RC<sub>1</sub>**: km 347+802, **C<sub>1</sub>C<sub>2</sub>**: km 348+050, **C<sub>2</sub>R**: km 348+358 și **RA**: km 348+433. Curba circulară se racordează cu aliniamentele adiacente prin intermediul curbilor de racordare  $L_r=60/75m$ . Deraierea avut loc la km 348+133, pe curba circulară având raza de 205m.

fig. nr. 2: traseul în zona producerii deraierii

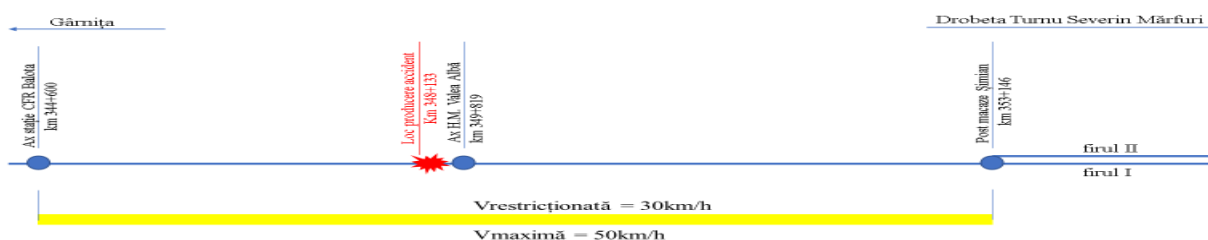
Viteza proiectată a liniei între stația CFR Balota și Post Macaze Șimian (în acest interval este inclusă și zona în care s-a produs accidentul feroviar) este de 50km/h, dar de la data de 04.03.2014, aceasta fost restricționată la 30km/h din cauza stării tehnice necorespunzătoare a unora dintre elementele constructive ale suprastructurii feroviare (traverse, șine, elemente ale sistemului de fixare a șinelor de traverse, etc.).

*fig. nr.3: vitezele pe zona producerii accidentului*

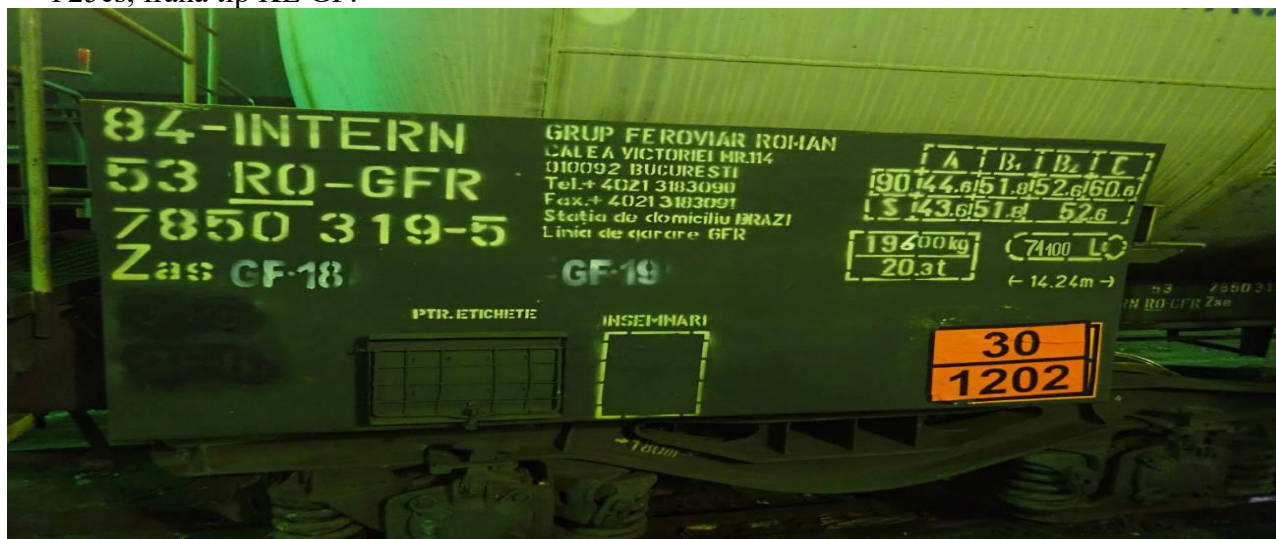
- vagonul nr.845378503195 (al 24-lea în compunerea trenului), proprietate GRUP FERROVIAR ROMAN SA, RP 30.10.2015 la operatorul economic identificat prin codul SIM, boghiuri tip Y25cs, frâna tip KE GP.

foto nr. 5 : date de identificare ale vagonului deraiat
