RAPORT DE INVESTIGARE

privind accidentul feroviar produs la data de 19.11.2019,
pe raza de activitate a Sucursalei Regionale de Căi Ferate Timișoara,
secția de circulație Radna - Ilia în stația CFR Bârzava,
prin deraierea locomotivei de remorcare a trenului de călători nr.74-1.

*Raport de investigare final
17 noiembrie 2020*

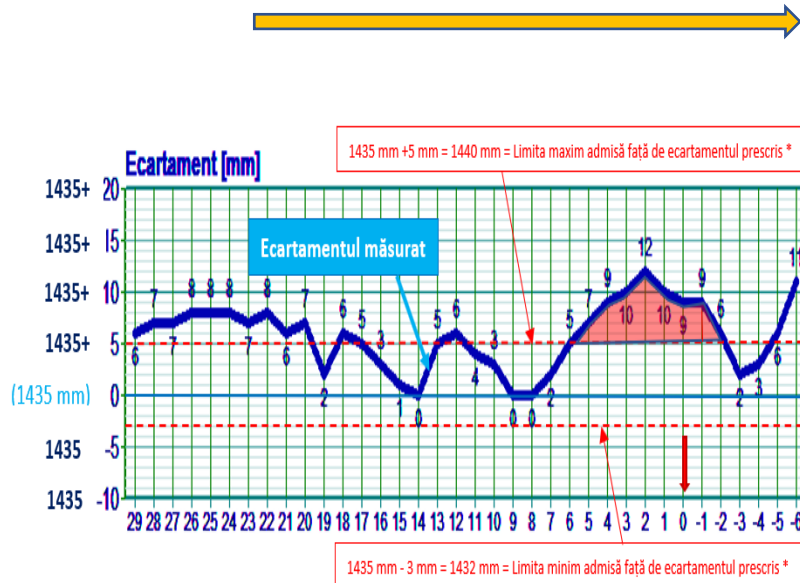
Figura nr. 1. Ecartamentul căii

În aceste puncte (picheți), s-au efectuat măsurători în regim static cu tiparul de măsurat calea la ecartamentul căii și la nivelul transversal al căii. Valorile acestor măsurători sunt reprezentate grafic în Figura nr.1. și în Figura nr.2.
