RAPORT DE INVESTIGARE

Privind accidentul feroviar produs la data de 26.11.2019, ora 16:35, pe raza de activitate a Sucursalei Regionale CF Craiova, secția de circulație Roșiori Nord - Caracal, între haltele de mișcare Măldăeni și Mihăiești, pe firul I de circulație, la km.109+200, în circulația trenului de călători IR nr.1825, prin declanșarea unui incendiu la două vagoane (al 4-lea și al 5-lea), din compunerea trenului.

Raport de investigare final
10.11.2020

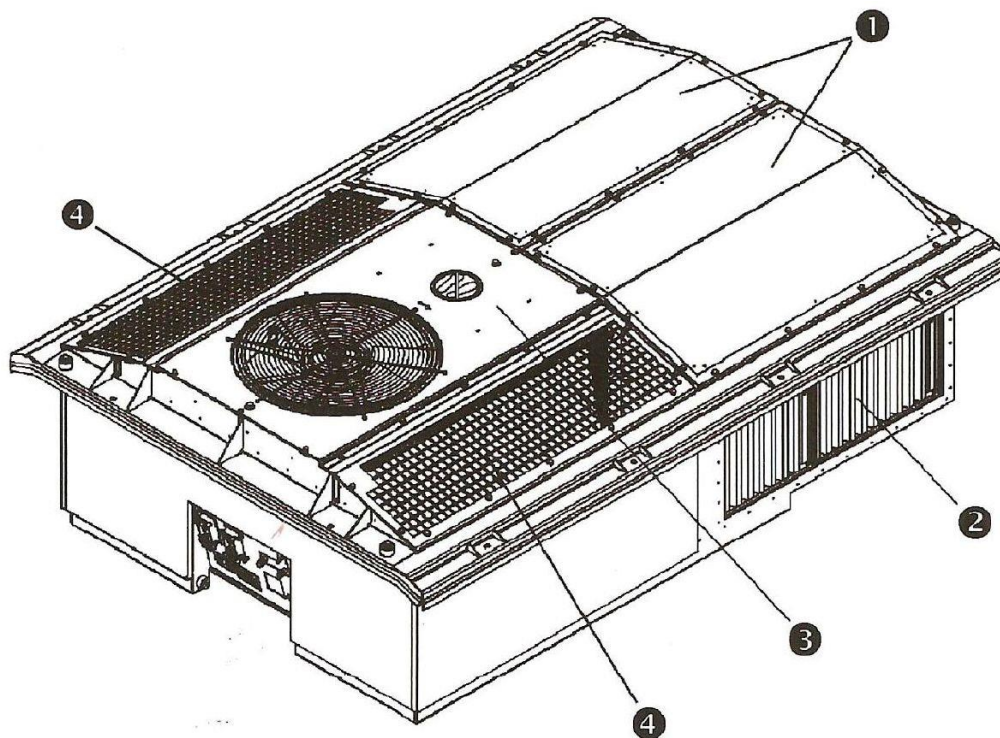
Foto nr.11 - instalația de climatizare, condiționare și ventilare a aerului

1 - partea „tratarea aerului”; 2 – filtru de aer intrare aer de amestec
3 – „partea grup de condensare”; 4 – capace laterale

Constatările din procesul verbal de intervenție al pompierilor sunt dificil de susținut deoarece la momentul intervenției vagonul etajat ardea generalizat, iar zona de manifestare a incendiului, imediat după oprirea trenului (evidențiată în fotografia nr.11), nu corespunde cu poziția motorului ventilator, identificat drept cauză a incendiului de către aceștia. În plus din declarațiile șefului de tren a reieșit faptul că atunci când a luat stingătorul din peronul frontal al vagonului a observat flăcări doar în zona geamului de la cabina WC. În situația în care sursa de aprindere ar fi fost motorul ventilator acesta ar fi trebuit să observe flăcări și în zona plafonului din interior.
