RAPORT DE INVESTIGARE

privind accidentul feroviar produs la data de 20.12.2019, pe raza de activitate a Sucursalei Regionale de Căi Ferate Craiova, în halta de mișcare Drăgotești, prin deraierea a 3 vagoane din compunerea trenului nr. 23644, aparținând SNTFM "CFR MARFA" SA

Raport final

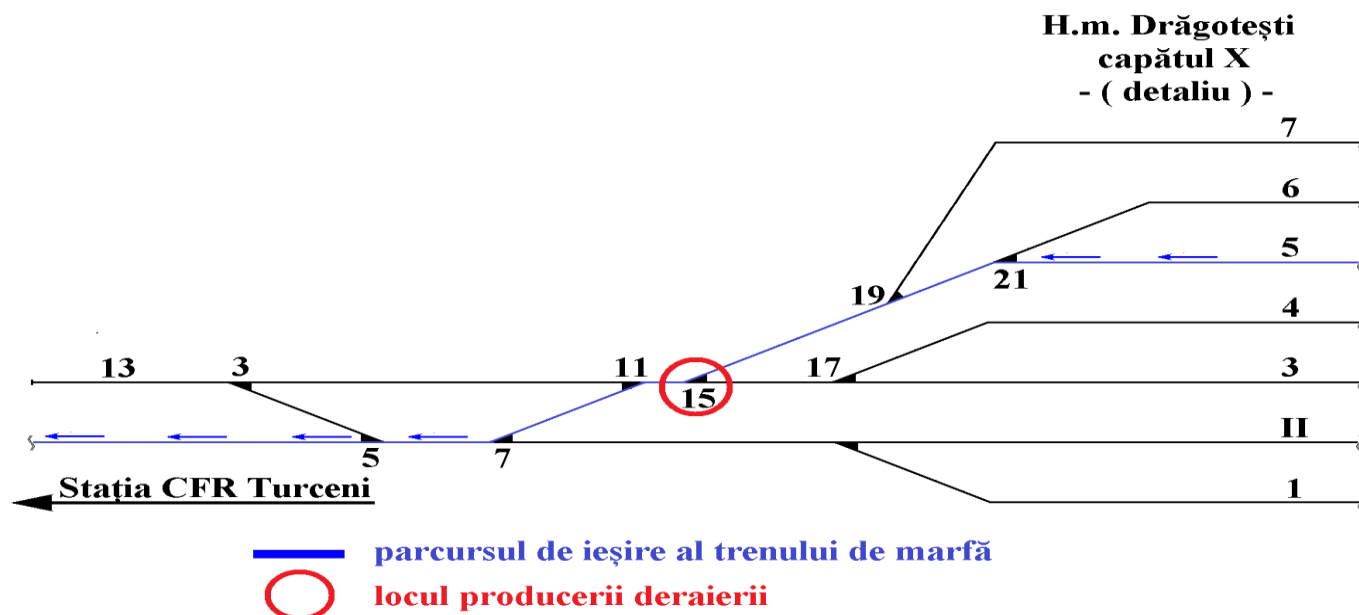
fig. nr. 2: schița parcursului trenului 23644

Prima urmă de deraiere a fost constatată la km 41+180 (punctul 0), acest punct fiind situat pe direcția „abatere” a schimbătorului de cale nr. 15, la 6,00m de vârful acestuia, pe contraacul curb și a constat într-o urmă de cădere a roții din partea dreaptă în interiorul căii. Cea de-a doua urmă a fost constatată la 0,60 m de punctul 0, pe contraacul drept și a constat de asemenea într-o urmă de cădere în interiorul căii.
