RAPORT DE INVESTIGARE

al accidentului produs la data de 20.12.2019,
pe raza de activitate a Sucursalei Regionale de Căi Ferate Craiova,
între stația CFR Drobeta Turnu Severin Mărfuri și halta de mișcare Valea Albă,
prin deraierea celui de-al 9-lea vagon din compunerea trenului de marfă nr.93818

Raport final
10 decembrie 2020

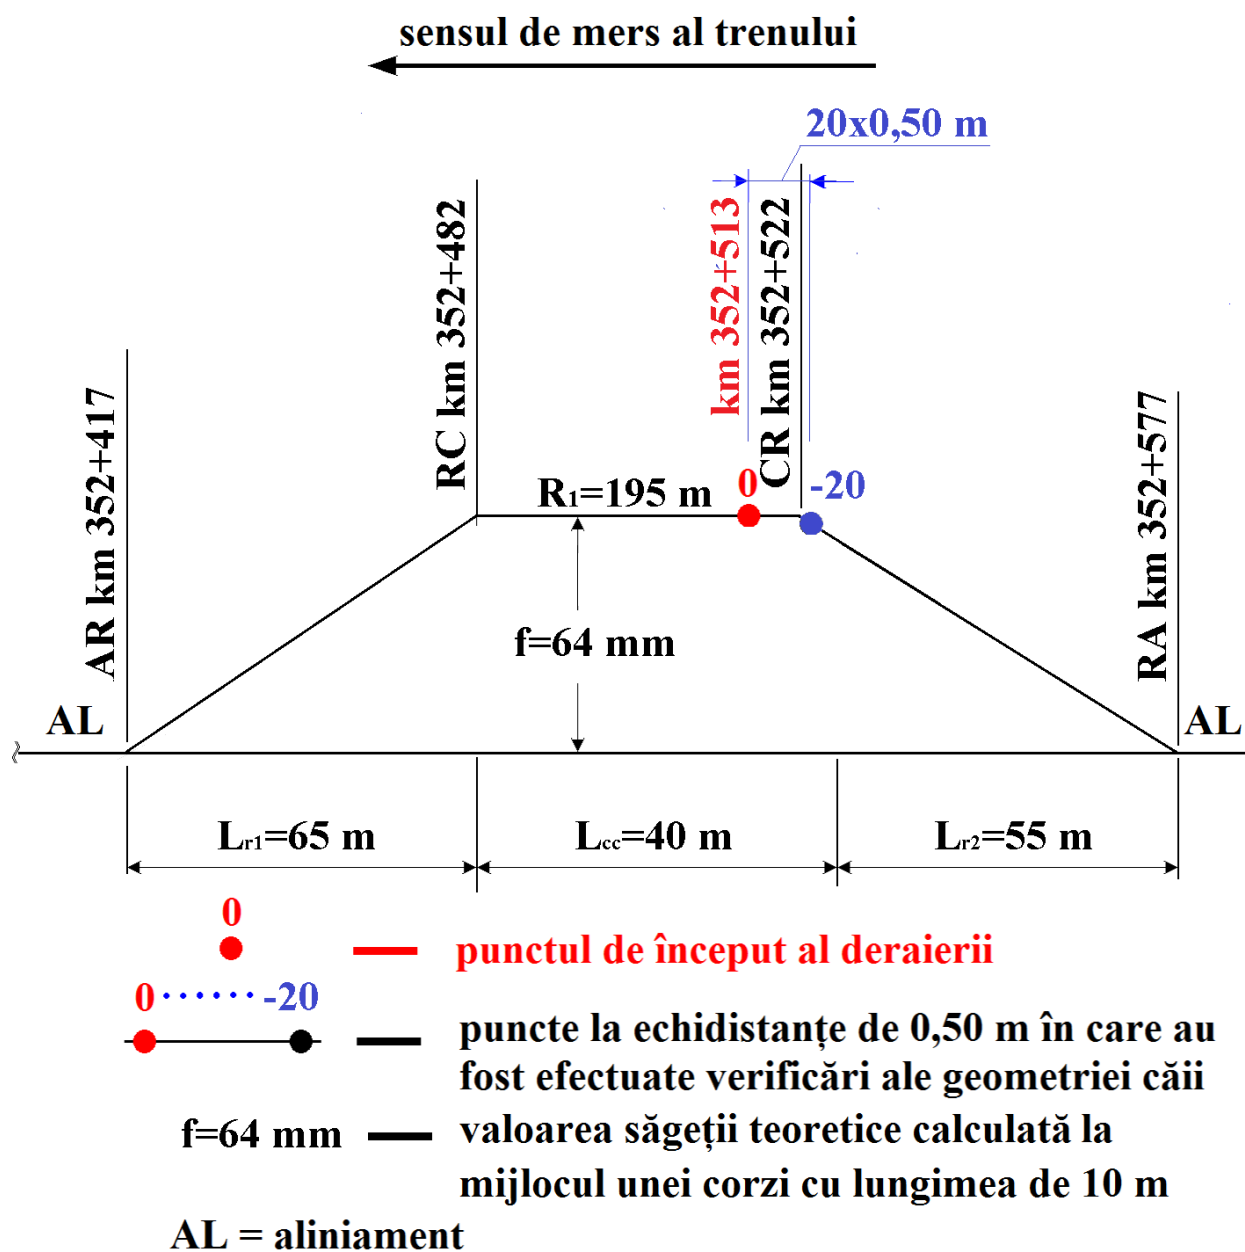
Figura nr.3

- diagrama săgeților teoretice pe zona curbei calculate în raport cu mijlocul corzii cu lungimea de 10 m

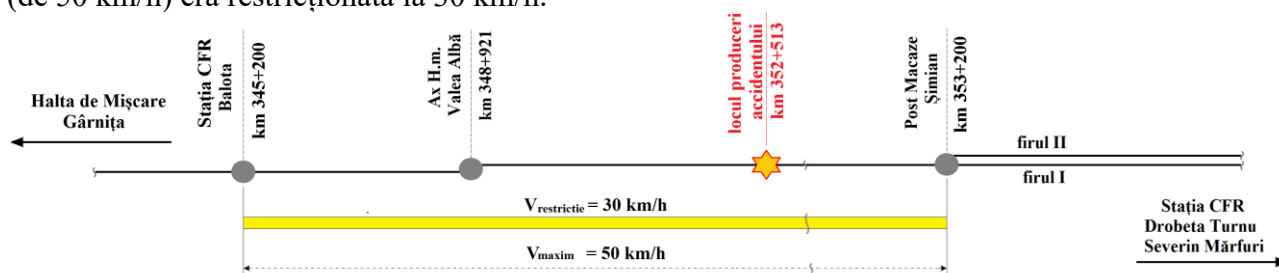
Figura nr.4 – Restricția de viteză existentă pe linia curentă dintre stația CFR Balota și stația CFR Drobeta Turnu Severin Mărfuri la data producerii deraierii
