## RAPORT DE INVESTIGARE

privind accidentul feroviar produs la data de 25.01.2020 pe raza de activitate a Sucursalei Regionale CF Timișoara, secția de circulație Simeria - Livezeni, linie dublă electrificată, între halta de mișcare Merișor și stația CFR Bănița, pe firul II de circulație, la km.66+000, prin producerea unui incendiu la locomotiva electrică EA-1012 aflată în remorcarea trenului de marfă nr.80460

*Raport de investigare  
22 ianuarie 2021*

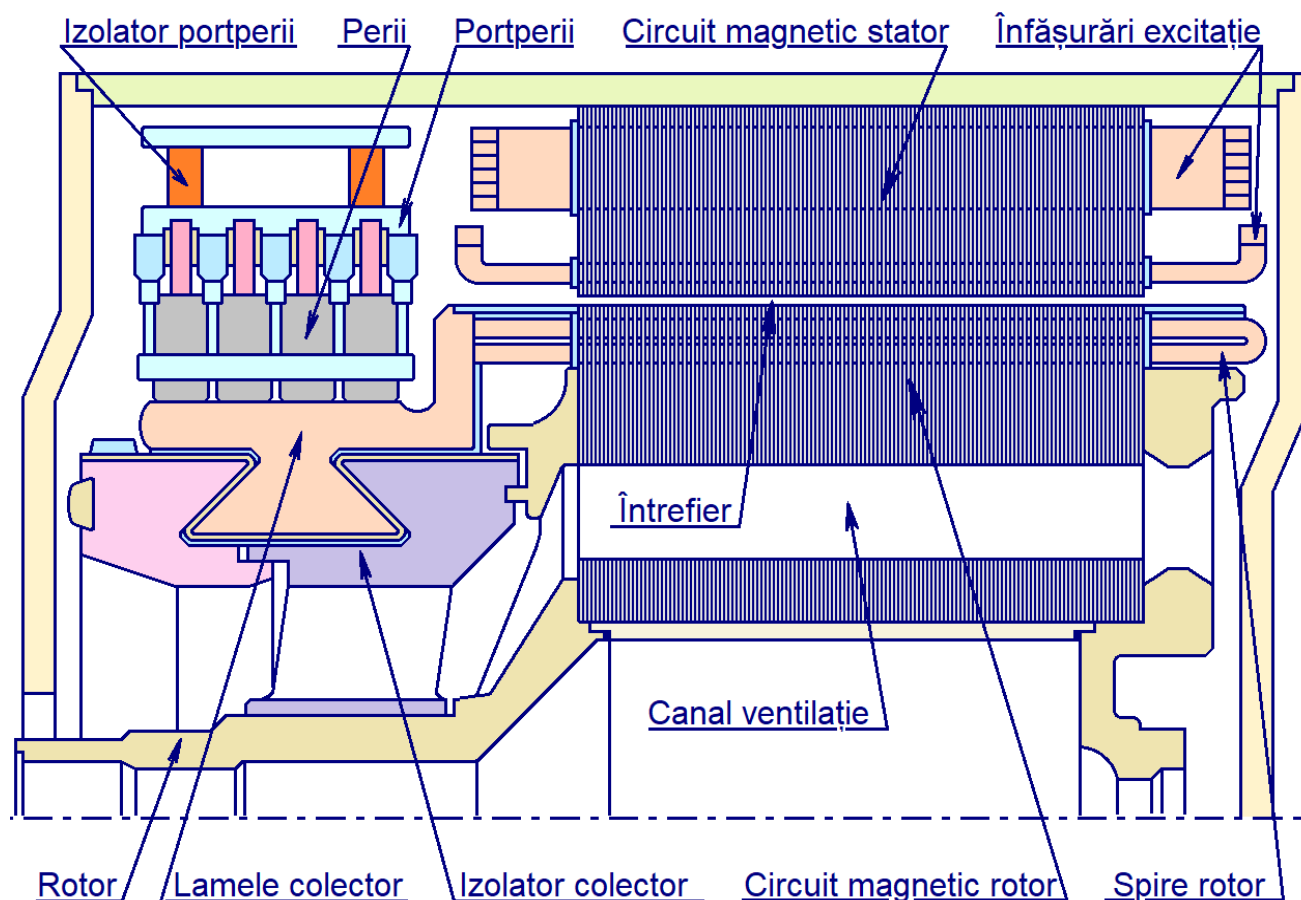
Periile din cărbune sunt susținute și poziționate precis pe suprafața colectorului prin intermediul dispozitivelor numite portperii. Portperiile sunt fixate pe coroana portperiei a statorului prin intermediul unor dispozitive izolatoare ca în figura nr.11. Izolatorii portperiilor izolează din punct de vedere electric portperiile (care sunt sub tensiune) față de coroana portperiei care este conectată la masa motorului de tracțiune.

Încălzirea periilor și portperiilor în timpul funcționării supune izolatorii portperii unor solicitări termice severe, permanente, care în timp duc la îmbătrânirea materialului izolant și la diminuarea calității izolatorului.

În regim de suprasarcină are loc o creștere a temperaturii cu mult peste valorile admise întrucât puterea electrică disipată este proporțională cu pătratul intensității curentului electric.

Fig. 11. Schema simplificată a motorului de tracțiune al locomotivei tip 060-EA

Depunerea pe suprafața izolatorilor portperii a pulberii de cărbune rezultată prin uzura periilor, produce solicitări electrice suplimentare ce pot avea drept consecință conturnarea acestor izolatori.
