## RAPORT DE INVESTIGARE

privind accidentul feroviar produs la data de 29.01.2020, pe raza de activitate a Sucursalei Regionale de Căi Ferate Craiova, în stația CFR Golești, prin deraierea unui vagon din compunerea trenului nr.83212, aparținând SNTFM „CFR Marfă” SA

*Raport final  
28 ianuarie 2021*

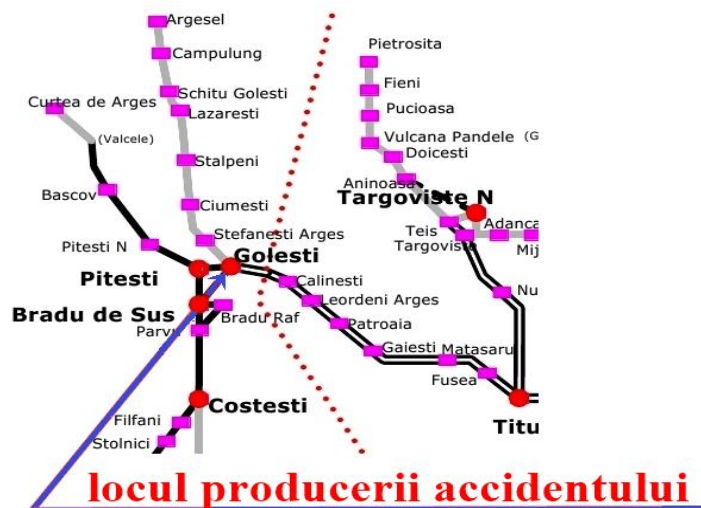
*figure no.1- accident site (railway map)*

On the 29th January 2020, at 14:12 o'clock, in the railway county Craiova, in railway Golești station, in the running of the freight train no.83212 (got by the railway undertaking SNTFM "CFR Marfă" SA), hauled with the locomotive DA 877, on the closure rails of the switch no.26, operated on diverging track, both axles of the wagon no.21533318009-3 (the 27th one of the train) derailed.

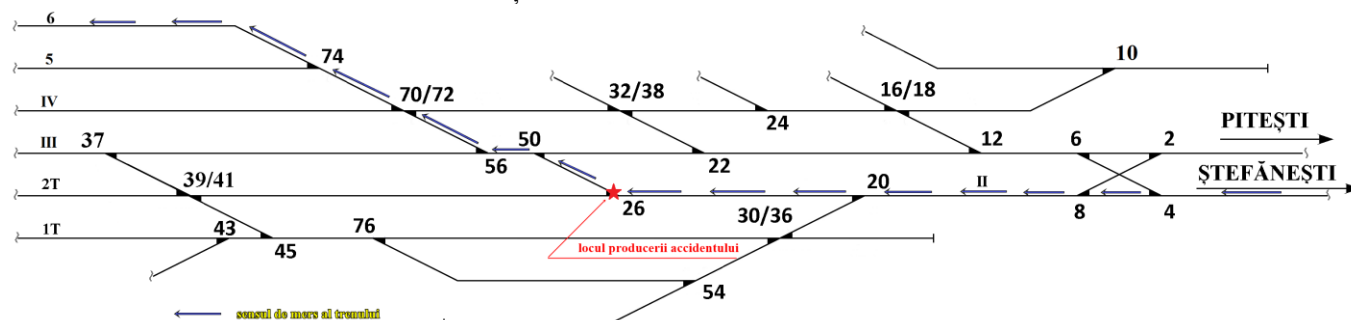
fig. nr.2: schița parcursului trenului nr. 83212

Prima urmă de deraiere a fost constatată la km 100+673 (punctul „0”), acest punct fiind situat pe direcția „abătută” a schimbătorului de cale nr.26, la 16,90 m de vârful acestuia, pe șinele de legătură și a constat într-o urmă de cădere a roții din partea dreaptă în interiorul căii. Celelalte urme de deraiere au fost constatate în zona inimii de încrucișare a schimbătorului.
