RAPORT DE INVESTIGARE

al accidentului produs la data de 02.02.2020,
pe raza de activitatea Sucursalei Regionale de Căi Ferate București,
în stația CFR București Triaș, Post 17,
prin deraierea locomotivei LE-MA 014 ce a remorcat trenul de marfă nr.30616-1

*Raport Investigare
27 ianuarie 2021*

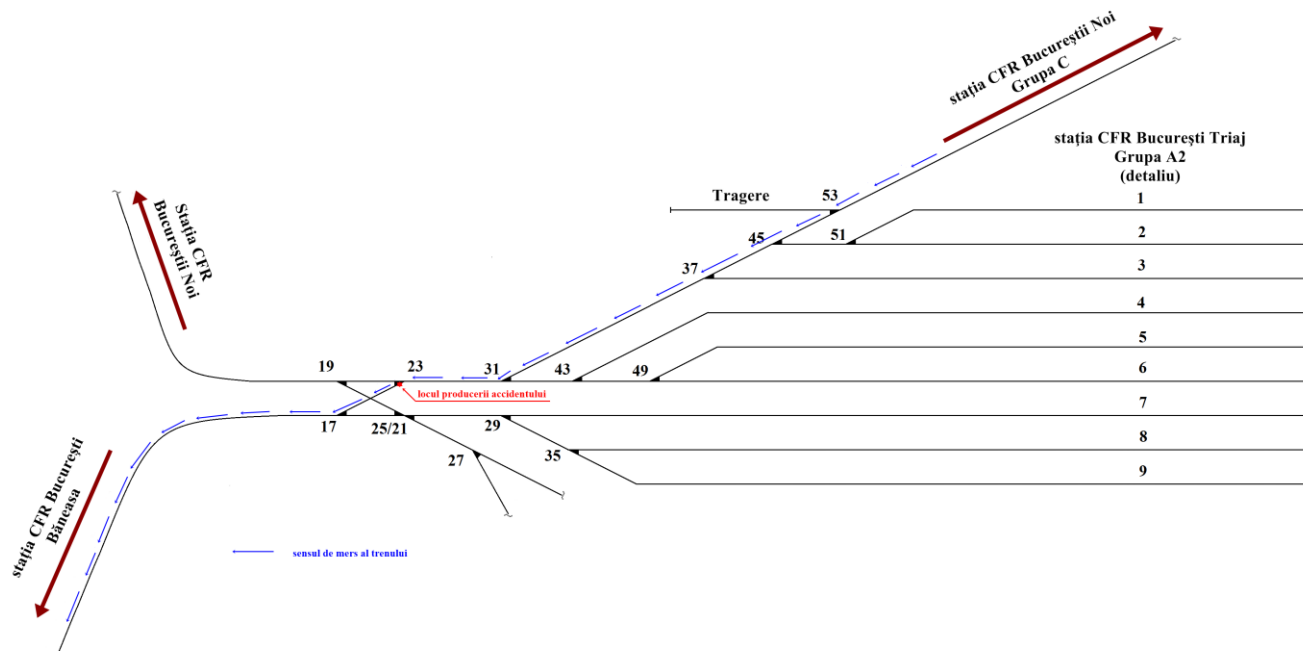
Accidentul s-a produs în stația CFR București Triaj, Post 17, pe zona șinelor de legătură din cuprinsul schimbătorului de cale nr.23. Schimbătorul de cale nr.23 face parte din breteaua combinată nr.23-17-21/25-19 și era manevrat în poziție „pe abatere” pentru a permite trecerea trenului prin diagonala 23-17 din bretea, spre stația CFR București Băneasa.

Deraierea s-a produs în zona joantei prin care se realizează legătura între acul curb și șina de legătură de pe firul exterior al curbei, prin escaladarea flancului activ al ciupercii șinei de legătură de pe firul exterior al curbei schimbătorului de cale de către roata atacantă din partea dreaptă a primei osii în sensul de mers al trenului (osia nr.6 a locomotivei).

Fig. nr.3 - Parcursul comandat al trenului
