RAPORT DE INVESTIGARE

al accidentului feroviar produs la data de 08.02.2020,
pe raza de activitate a Sucursalei Regionale de Căi Ferate Brașov,
secția de circulație Sibiu–Vințu de Jos, între haltele de mișcare Săliște și Apoldu de Sus,
prin deraierea de prima osie în sensul de mers a locomotivei EGM 92530640925-9,
din compunerea trenului de călători IR nr.74-1

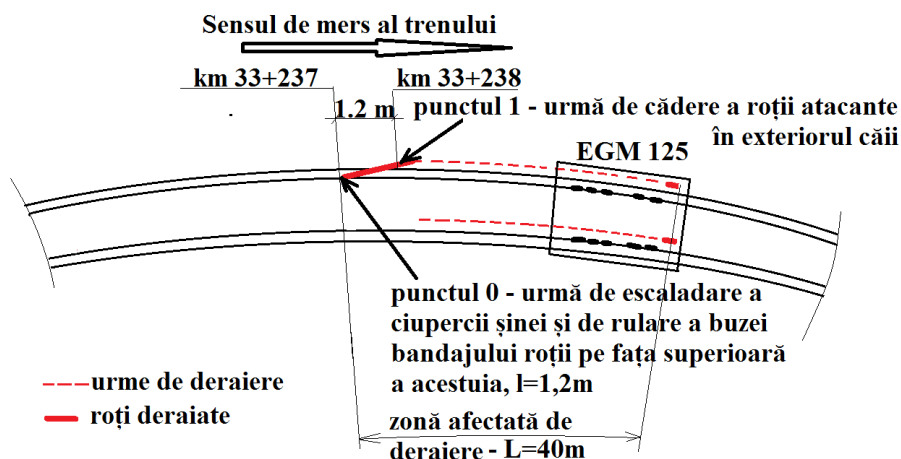
Figura nr. 2

Prima urmă de părăsire a suprafeței de rulare a ciupercii șinei a fost constatată la km 33+237, aceasta fiind o urmă de escaladare a flancului activ al ciupercii șinei de pe firul exterior al curbei de către buza bandajului roții atacante, de la locomotiva **EGM nr.925** și rularea acesteia pe fața superioară a ciupercii șinei pe o distanță de 1,20 m, urmată de căderea roții în exteriorul căii de rulare. Concomitent cu căderea acestei roți s-a produs și căderea roții corespondente (din partea dreaptă) între firele căii.

Urmele circulației în stare deraiată a materialului rulant au fost constatate pe o lungime de 40 m.

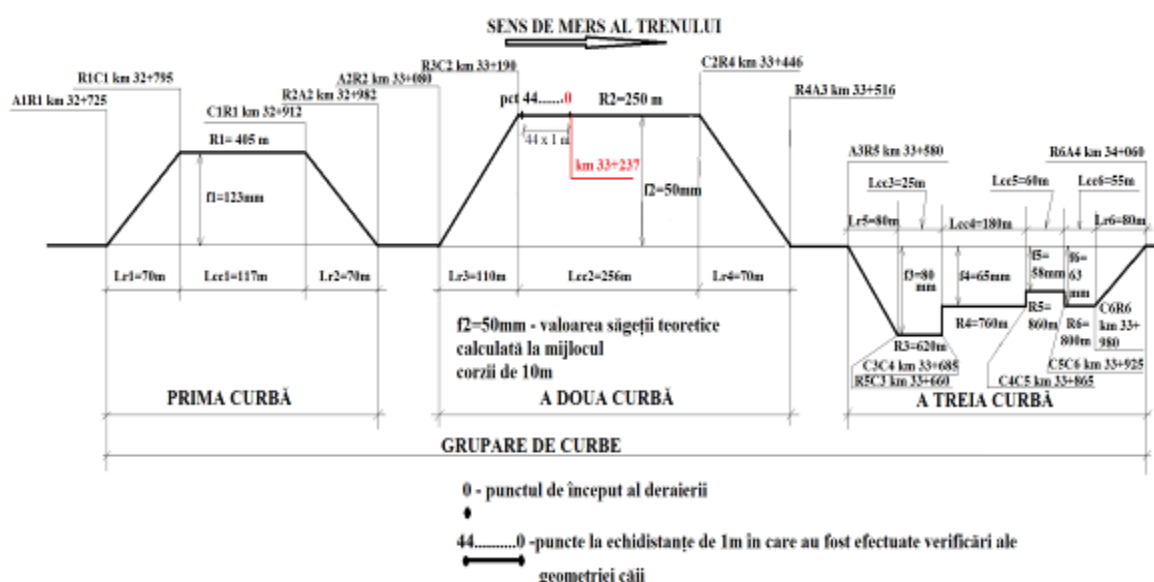
Figura nr. 3- diagrama săgeților teoretice pe zona curbilor circulare

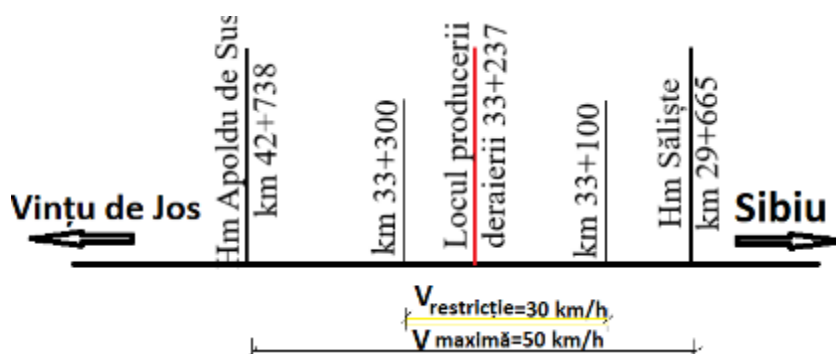
De la data de 06.01.2020, pe porțiunea de linie cuprinsă între km 33+100÷33+300 (în acest interval este inclusă și zona în care s-a produs accidentul feroviar) viteza trenurilor de călători a fost restricționată la 30 km/h din cauza stării tehnice necorespunzătoare a unora dintre elementele constructive ale suprastructurii feroviare.

Figura nr. 4- viteza de circulație între haltele de mișcare Săliște - Apoldu de Sus

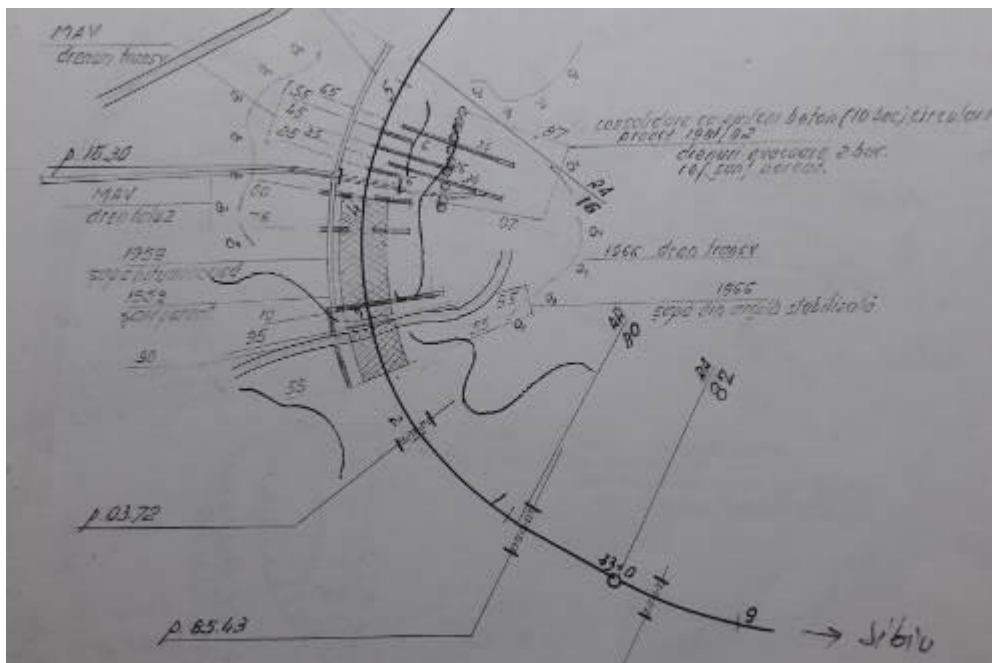
Foto nr.5- plan de situație

Pe zona cuprinsă între km 33+100÷33+200 au apărut burdușiri pe partea dreaptă a căii (aval) și refularea laterală a terasamentului începând cu luna septembrie 2000. S-au constatat denivelări longitudinale pe ambele fire ale căii la interval de aproximativ 1 lună, cu valori de până la 25 mm.

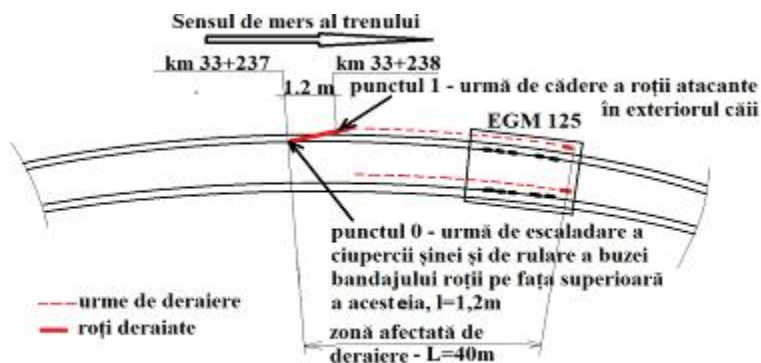
Figura nr.6

Locomotiva a circulat cu prima osie deraiată pe o distanță de aproximativ 40 m.

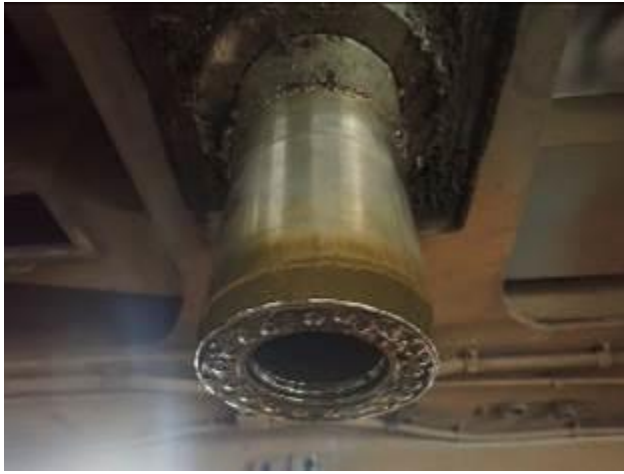
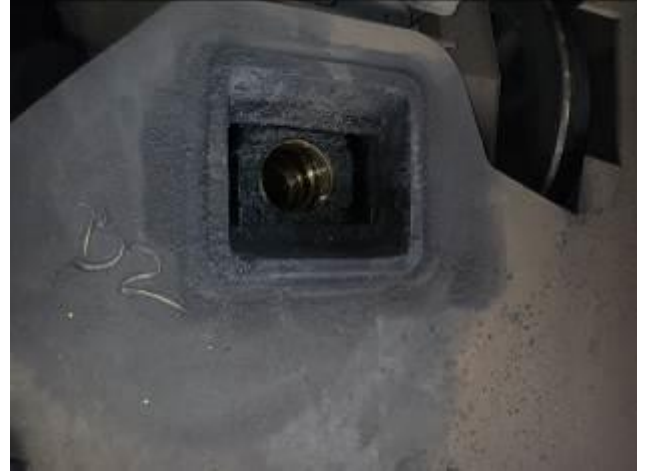
Foto nr.10

- pivoții centrali, corespunzător celor două boghiuri, prezentau ulei, iar în bucșele pivoților de pe boghiuri exista ulei, fără urme de impurități – *foto nr.10, 11*;

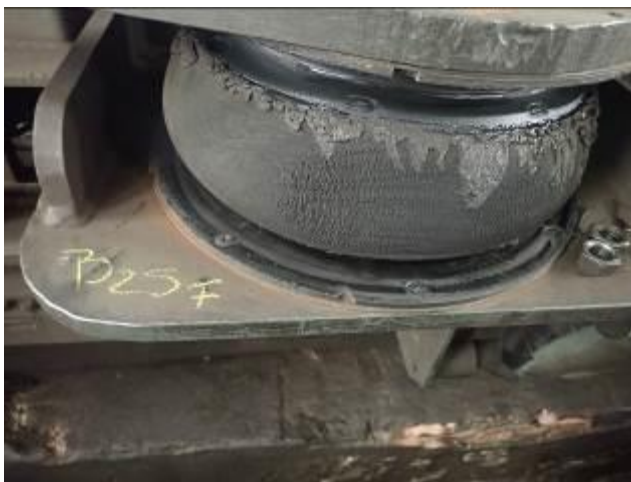
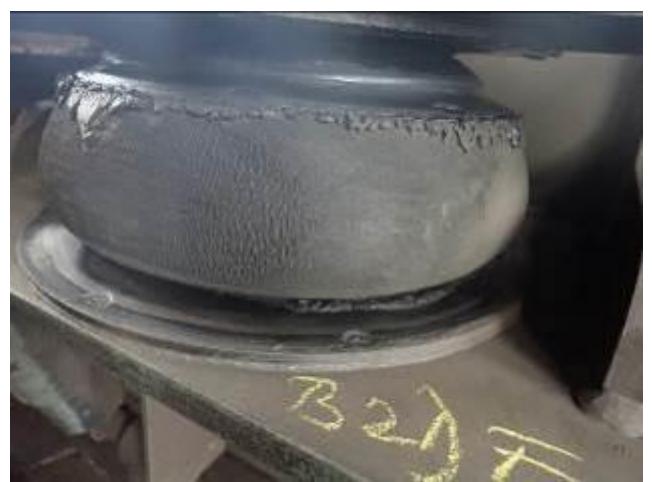
Foto nr.12

- elementele de cauciuc ale suspensiei HALF HOURGLASS erau în stare bună, fiind funcționale, fără crăpături sau defecte de suprafață, vizibile – *foto nr.12,13*;

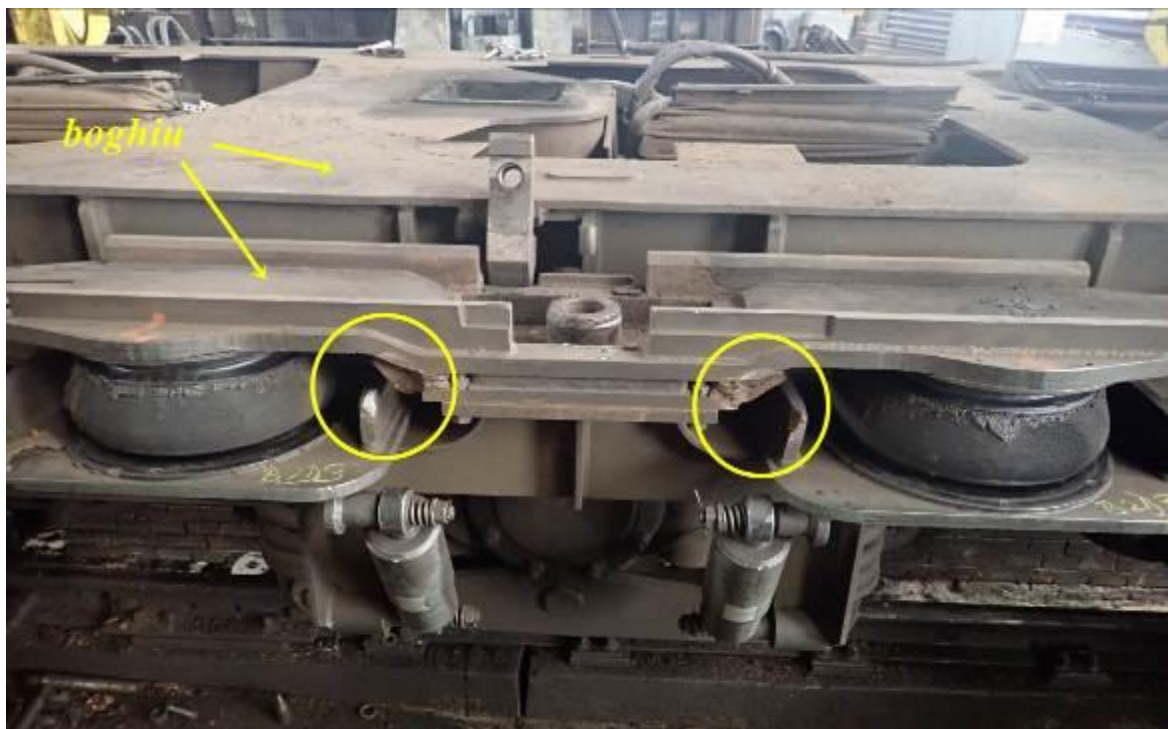
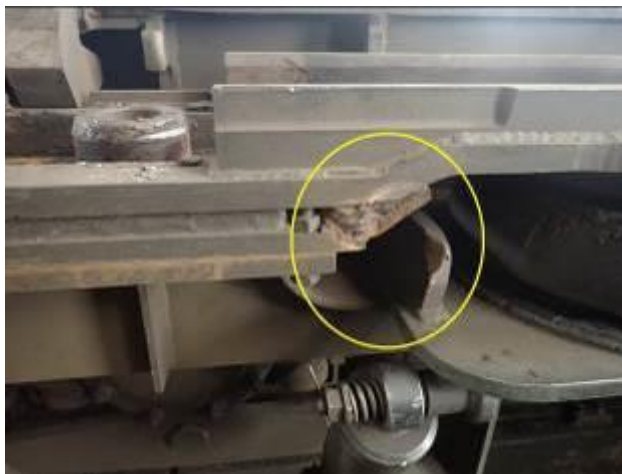
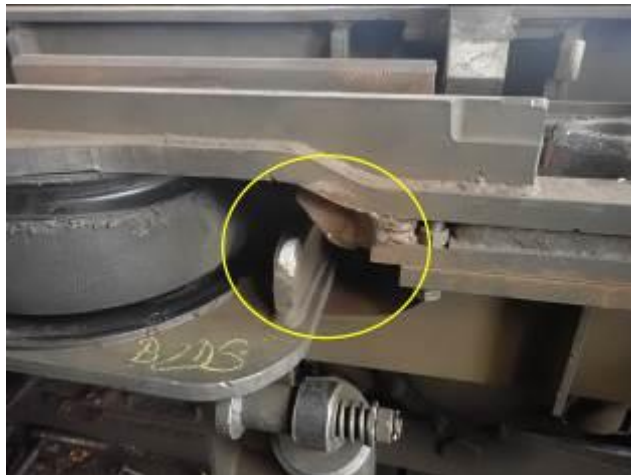
Foto nr.14

2. at the locomotive involved in the accident, on the frame of the bogie, between those two rubber parts of the suspension HALF HOURGLASS, on the upper plate for their support, there were found two reinforces welded at the ends, with old welds (see chapter C.5.4.2). This measure was taken following some cracks appeared in the operation of the upper plates, but without

- între cele două elemente de cauciuc, pe placa superioară de susținere a acestora, există două întărituri sudate la capete, cu cordon de sudură veche – *foto nr.14,15,16*;
