## RAPORT DE INVESTIGARE

privind accidentul feroviar produs la data de 12.02.2020, pe raza de activitate a Sucursalei Regionale de Căi Ferate Craiova, în halta de mișcare Mihăești, prin deraierea primelor 3 vagoane din compunerea trenului nr.20270-1, aparținând Rail Cargo Carrier România SRL

*Raport investigare final  
09 februarie 2021*

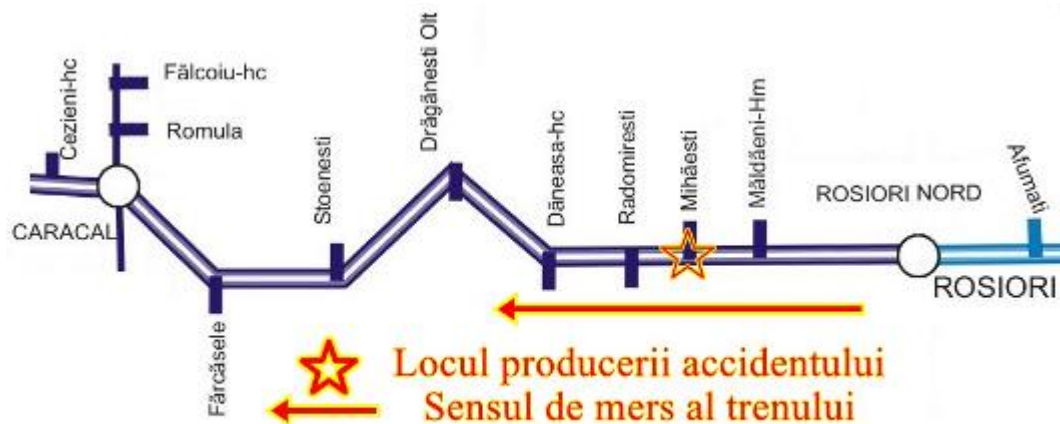
figure no.1- accident site (railway map)

On 12th February 2020, at 12:55 o'clock, in the railway county Craiova, in Mihăești railway station, in the running of the freight train no.20270-1 (got by the railway undertaking Rail Cargo Carrier România SRL), hauled with the locomotive ES 114, that has executed a trailing point movement on the switch no.3, set on diverging track, one bogie from the wagons no.31814962064-2, 35564962056-2 and 33684953310-2 (first three wagons of the train) derailed.

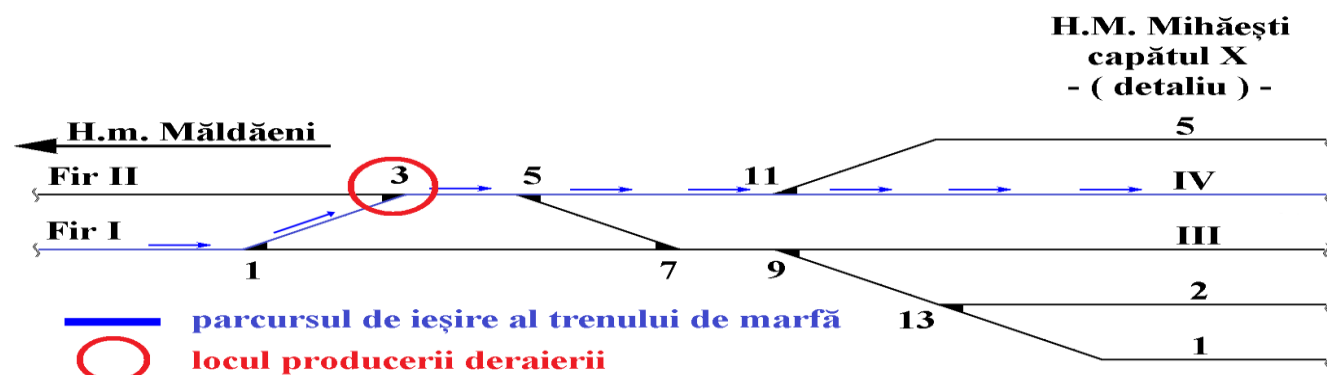
fig.nr.2: schița parcursului trenului nr. 20270-1

În zona producerii accidentului, traseul căii în plan orizontal aflat pe parcursul de intrare al trenului nr.20270-1 este din linia curentă Măldăeni- Mihăești, pe direcția „abătută” a schimbătorului de cale numărul 1 al haltei de mișcare Mihăești, urmat de diagonala 1-3 (aliniamnt), direcția „abătută” a schimbătorului de cale nr.3, spre linia IV directă (firul II de circulație) și mai departe spre halta de mișcare Radomirești. Deraierea vagoanelor (primele 3 din compunerea trenului), a avut loc pe schimbătorul de cale nr.3, atacat pe la călcâi, în zona șinelor de legătură (prima urmă de deraiere a fost constatată la km 116+758 - punctul „0”).
