AGENȚIA DE INVESTIGARE FERROVIARĂ ROMÂNĂ - AGIFER

RAPORT DE INVESTIGARE

privind accidentul feroviar produs la data de 17.02.2020, pe raza de activitate a Sucursalei Regionale de Căi Ferate Craiova, între halta de mișcare Fărcașele și stația CFR Drăgănești Olt, firul II, prin deraierea a 13 vagoane din compunerea trenului nr.34372, aparținând SC Constantin Grup SRL

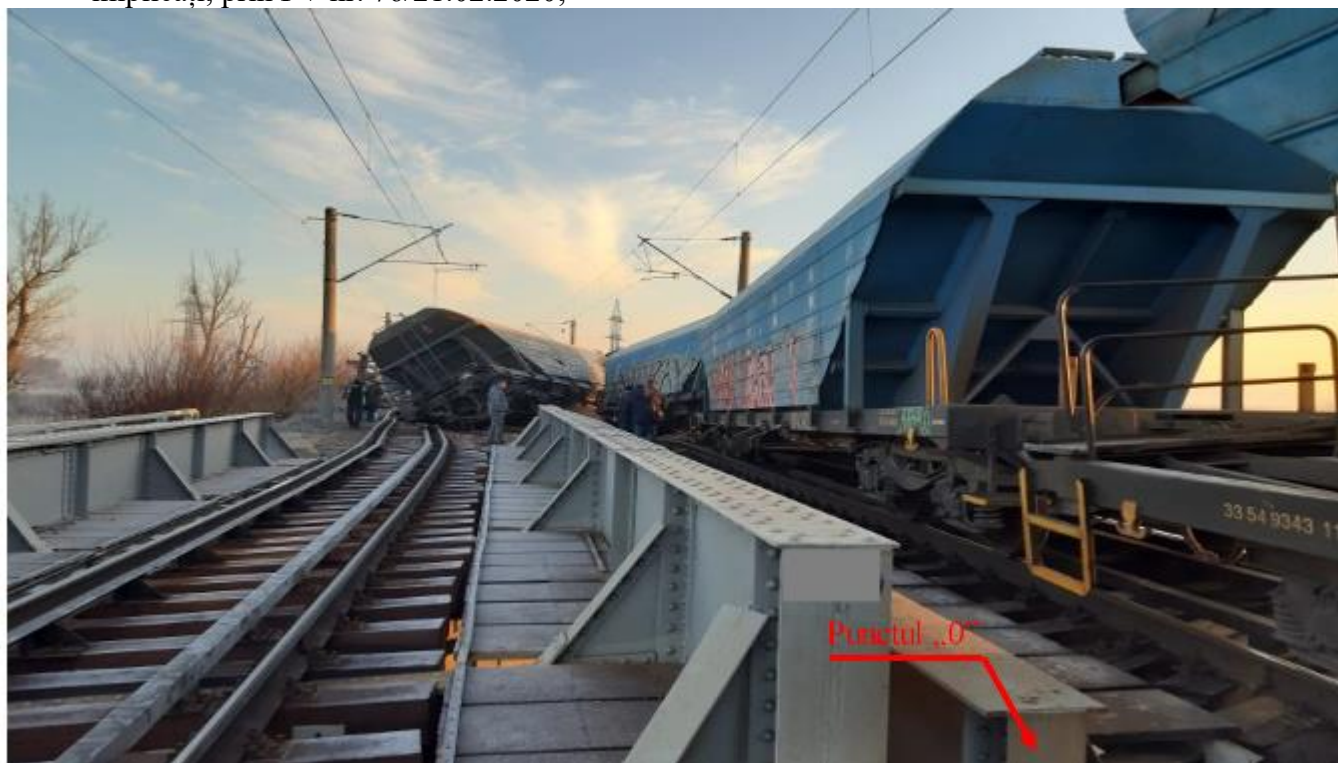
foto nr.3: punctul 0

- acest punct este un punct de reper stabilit de membrii comisiei de investigare în vederea raportării măsurătorilor la linie efectuate, nu are nici o legătură cu locul producerii deraierii;
- de la punctul „0”, în sens invers de mers al trenului, au fost marcate 220 de puncte, situate la echidistanța de 0,50 m, pe șina exterioară a curbei de deviație stânga aflate pe zona producerii deraierii;
- în aceste puncte s-au efectuat măsurători la ecartament, nivel, săgeată, astfel:

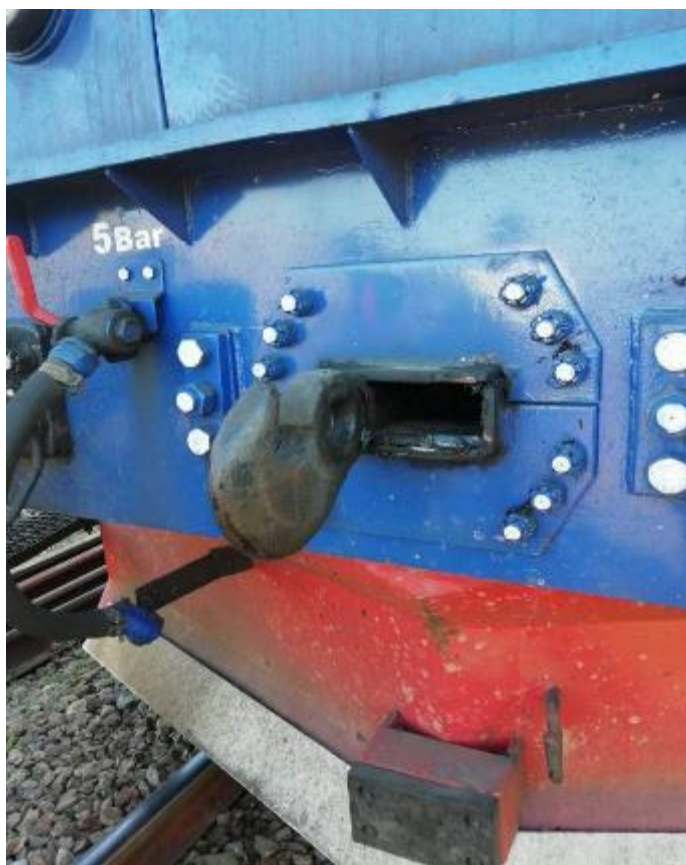
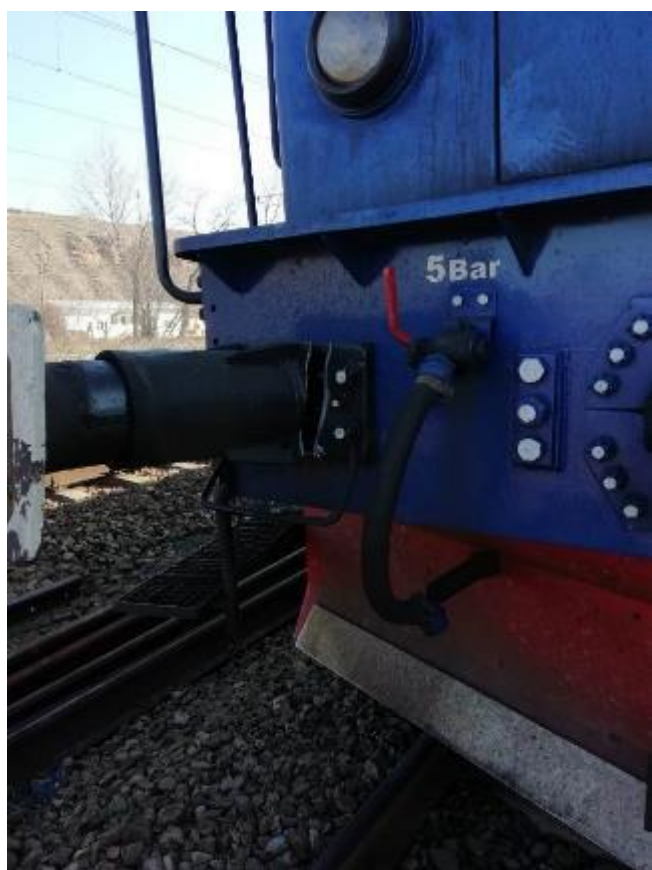
- locomotiva de remorcare EA 1088 cu primele 5 vagoane din compunerea trenului și cu locomotiva DF 077 (aflata în stare remorcată) erau nederaiate și oprite cu partea din urma a locomotivei remorcate la km 142+050. La partea din urma a locomotivei DF 077 aparatul de legare era rupt, iar la aparatul de ciocnire (tamponul) de pe partea stângă, în sensul de mers, talpa acestuia era ruptă nou 100% vertical, în zona dinspre aparatul de tracțiune;

*foto nr. 15,16: locomotiva remorcată DF 077 (partea
dinspre vagoanele deraiate)*
