## RAPORT DE INVESTIGARE

privind accidentul feroviar produs la data de 25.02.2020, pe raza de activitate a Sucursalei Regionale CF Craiova, secția de circulație Strehaia - Drobeta Turnu Severin (linie simplă, electrificată), în stația CFR Balota, prin acostarea și deraierea primelor două vagoane din compunerea trenului de marfă nr.60274, aparținând operatorului de transport feroviar SC LTE-Rail România SRL, de către convoiul format din locomotivele EA 691 și EA 640 aparținând operatorului de transport feroviar SC Grup Feroviar Român SA.

*Raport de Investigare  
Ediție Finală  
23 februarie 2021*

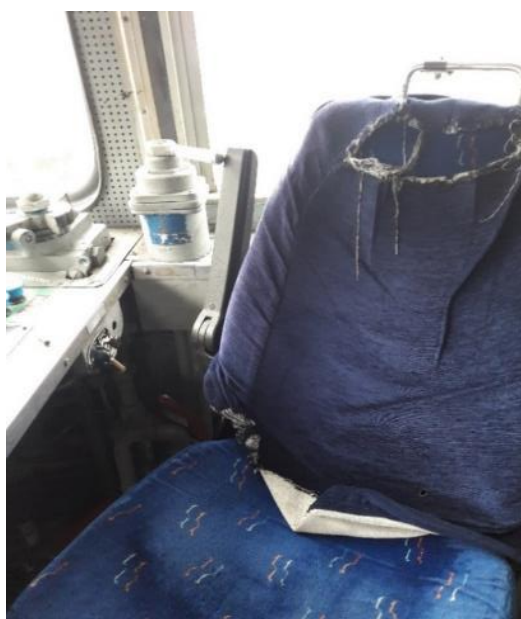
Foto nr.13 EA 185 Scaunul din postul II

- la rotirea scaunului mecanicului din postul II de conducere (Foto nr.13), aflat în poziție rabatat, ridicat și cu cotiera ridicată (în poziție verticală) acesta lovește robinetul de frână tip FD1, astfel:

- în cazul în care cotiera este în poziție coborâtă (orizontală) la rotirea scaunului nu se mai produce interacțiunea cu mânerul robinetului frânei FD1;

- maneta robinetului FD1 are o poziție orizontală și o lungime de 130 mm.

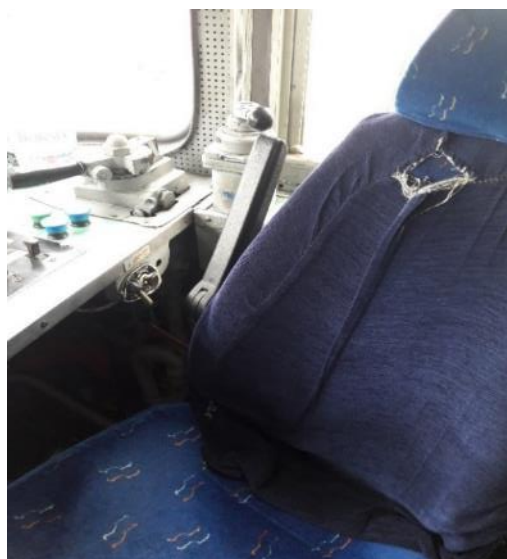
Foto nr.14 EA 185 Scaunul din postul I

- la rotirea scaunului mecanicului din postul I de conducere (Foto nr.14), aflat în poziție rabatat și având cotiera ridicată, acesta nu lovește mânerul robinetului frânei FD1, deoarece maneta robinetului are lungimea de 115 mm (mai scurta de cat cea din postul II și are o înclinație în sus).
