## RAPORT DE INVESTIGARE

privind accidentul feroviar produs la data de 27.02.2020, pe raza de activitate a Sucursalei Regionale CF Cluj, secția de circulație Cluj Napoca – Oradea, între stația CFR Aghireș și halta de mișcare Stana, prin declanșarea unui incendiu la locomotiva DA 1072 de remorcare a trenului de marfă nr.41121A

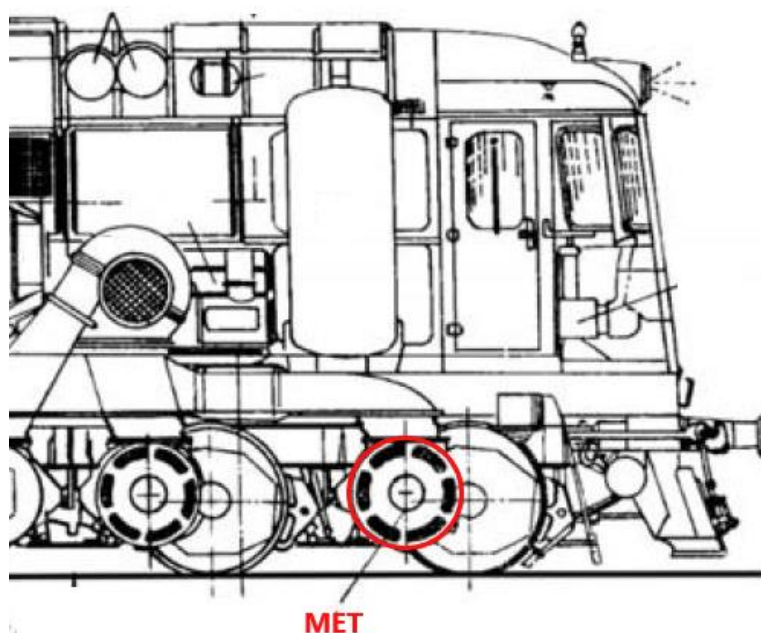
*Imaginea 3 - amplasarea pe osia montată, a motorului electric de tracțiune*

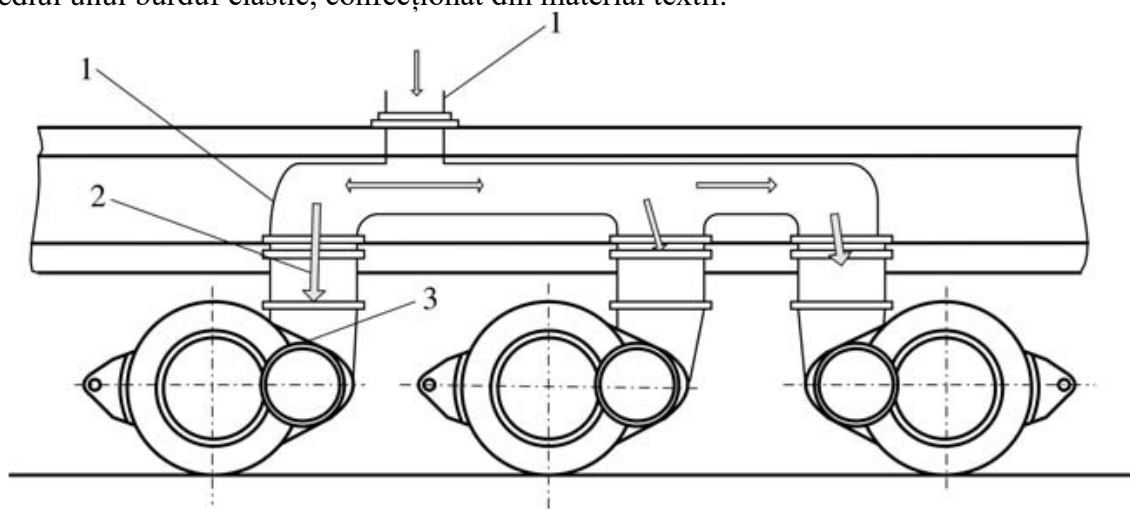
***Imaginea 4-** schema de principiu pentru ventilația forțată MET  
1- conducte de aer ; 2 – burduf textil elastic; 3- motor electric de tracțiune*

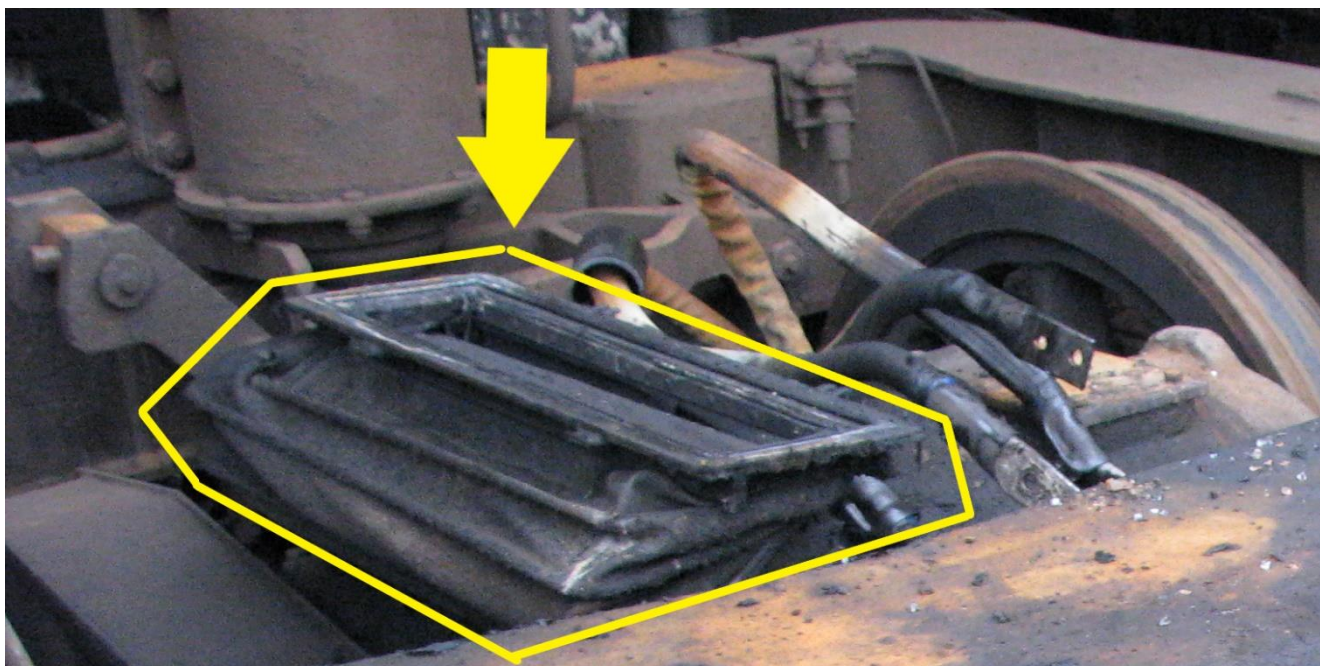
*Imaginea 5- exemplu de burduf elastic conectat la MET, la un boghiu scos de sub locomotivă*

Scurgerile de motorină și uleiuri cauzate de neetanșeități de la echipamentele din sala mașinilor, se cumulează cu scurgerile produse cu ocazia alimentării cu motorină și completării cu uleiuri, iar o parte dintre aceste scurgeri neintenționate, se depun pe boghiurile locomotivei și pe burdufurile elastice care sunt conectate la MET. În mod preventiv, aceste deficiențe sunt remediate cu ocazia reparațiilor planificate, ocazie cu care burdufurile elastice sunt înlocuite iar neetanșeitățile sunt eliminate. Însă, la locomotivele cu termenele de reparație planificată depășite, neetanșeitățile menționate anterior se agravează, producându-se depuneri semnificative de produse petroliere pe boghiuri și pe burdufurile elastice, al căror material textil se îmbibă cu aceste produse petroliere.
