RAPORT DE INVESTIGARE

privind accidentul feroviar grav produs la data de 05.04.2020,
pe raza de activitate a Sucursalei Regionale de Căi Ferate Brașov,
între haltele de mișcare Augustin și Racoș,
prin declanșarea unui incendiu la cele două vagoane din compunerea trenului de călători Regio
nr.3535, aparținând SNTFC „CFR Călători” SA.

*Raport final
01 aprilie 2021*

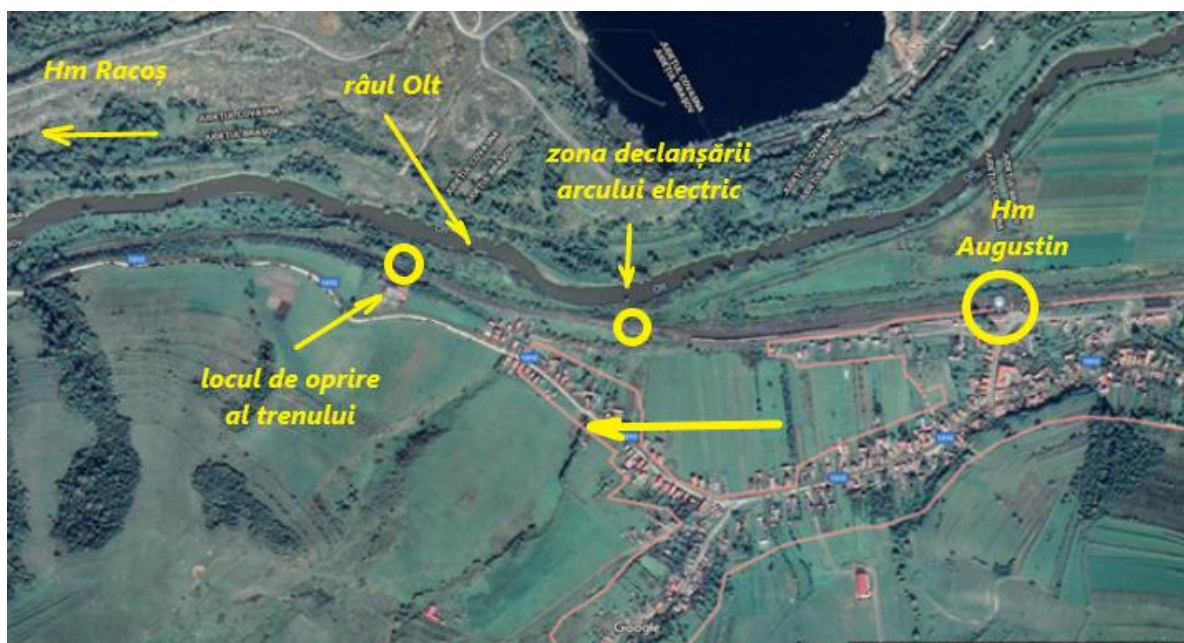
Foto nr.1 – zona declanșării arcului electric – (Google)

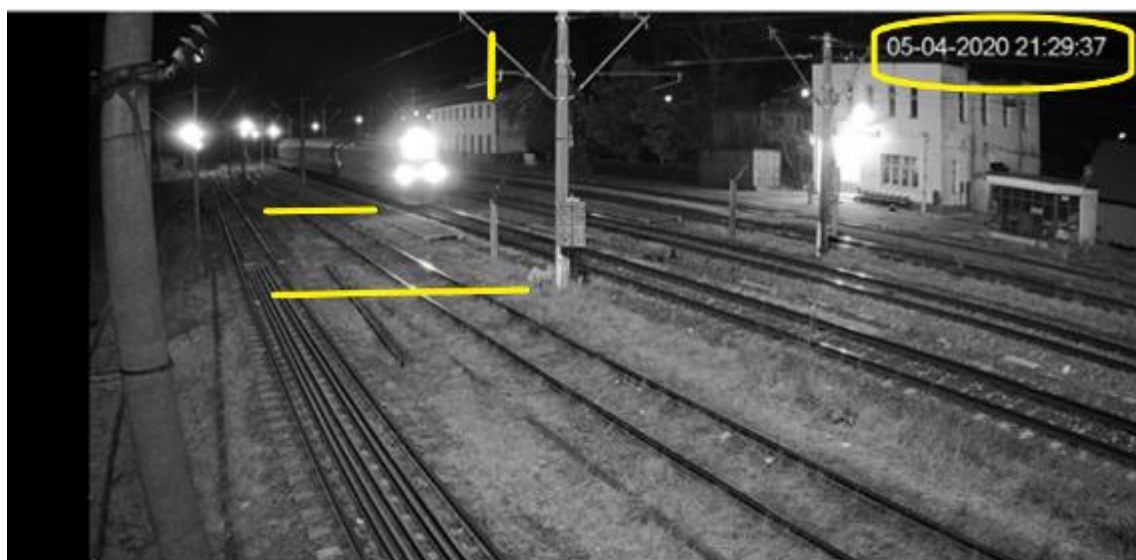
Foto nr.4 – ora 21:29:37, trenul este în mișcare în vederea opririi

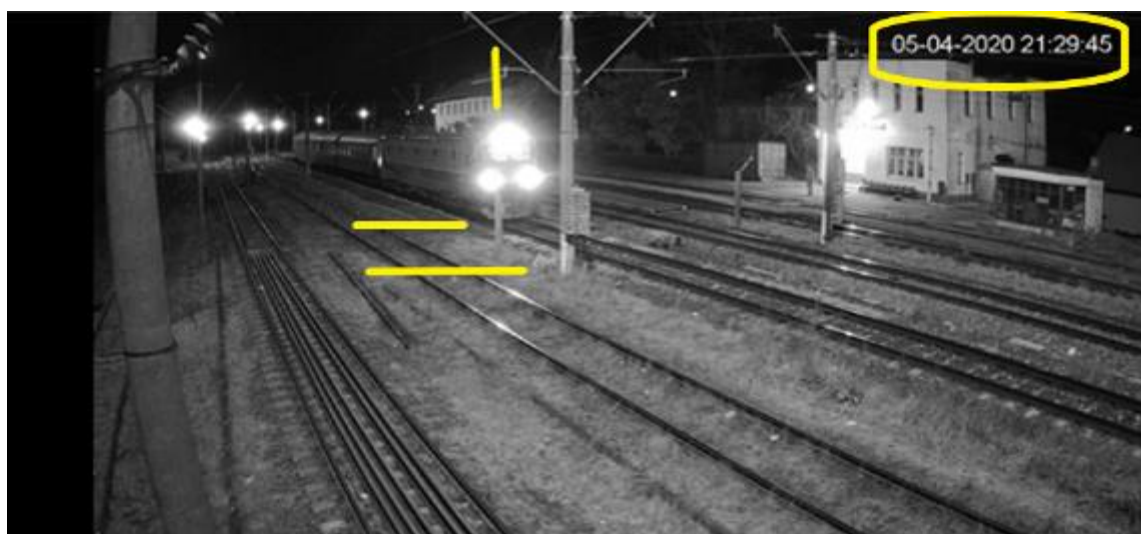
Foto nr.5 – ora 21:29:45, trenul este oprit

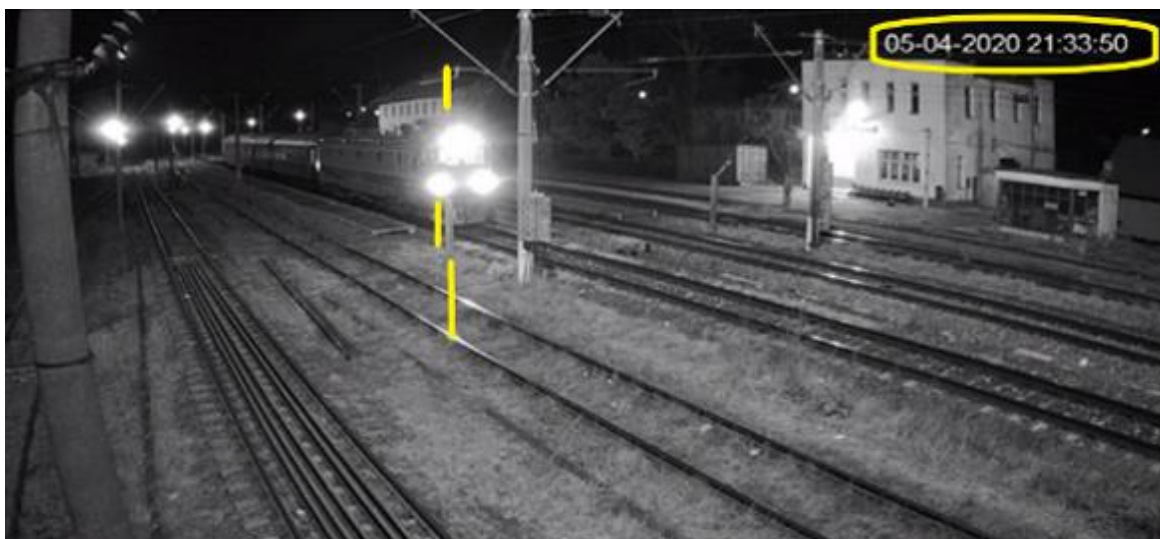
Foto nr.6 – ora 21:33:50, trenul este încă în staționare, în aceeași poziție ca la sosire

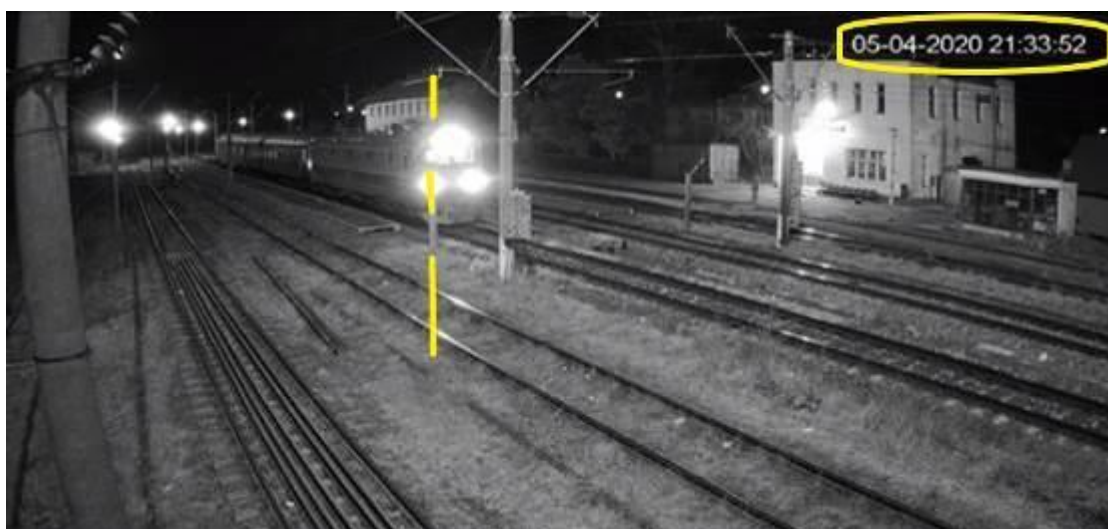
Foto nr.7 – ora 21:33:52, trenul s-a pus în mișcare și s-a deplasat față de poziția anterioară

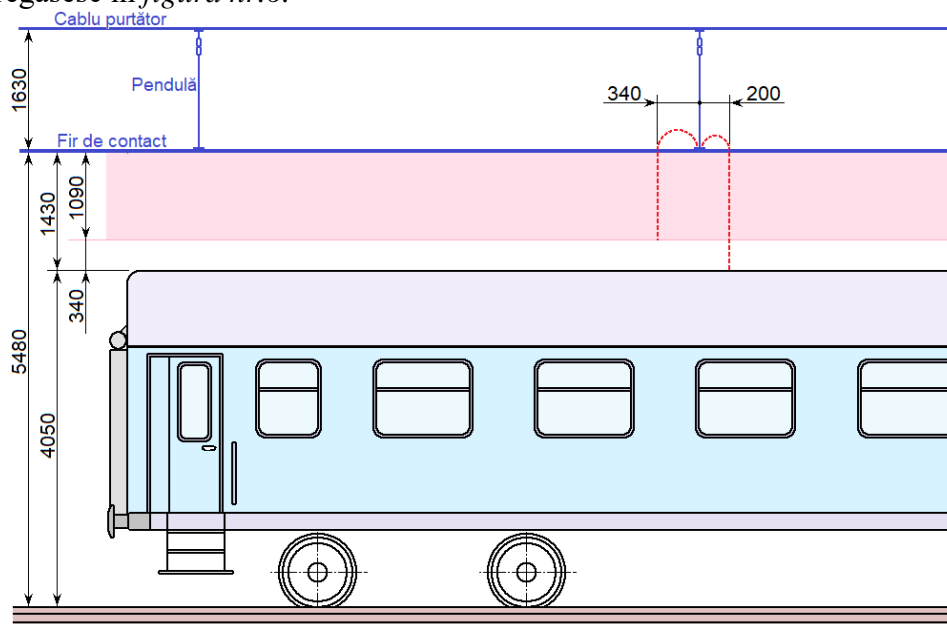
Figura nr.6

- la cea de a patra pendulă de la stâlpul LC nr.75, în direcția de mers a trenului implicat în accident, a fost verificat nodul pendulei (simplu articulat) constatându-se că uzurile sârmei din care este confecționată pendula sunt în limitele prevăzute de reglementările specifice;
- s-a măsurat înălțimea constructivă între cablul purtător și firul de contact în zona celei de a doua pendule în sensul de mers al trenului de la stâlpul LC nr.75 unde a fost găsită bucata de sârma (lungimea pendulei), aceasta fiind de 1630 mm;
- s-a măsurat înălțimea constructivă între NSS și firul de contact în zona respectivă, aceasta având valoarea de 5480 mm;

Correspondența între elementele implicate, respectiv, NSS, vagon, fir de contact, cablul purtător, se regăsesc în *figura nr.6*.

În legătură cu modul de producere al arcului electric, precizăm faptul că, în conformitate cu prevederile Instrucției nr.353/1986, art.45, litera c) – „*distanța între încărcăturile și elementele aflate normal sub tensiune trebuie să fie mai mare sau cel mult egală cu 340 mm*” – *figura nr.6*.

Un arc electric asemănător ar fi putut fi declanșat de conturnarea unui izolator sau desprinderea pendulei din zona constatată cu depuneri de material. Dar, conform constatărilor menționate la cap.C.5.4.3, șurubul de prindere a pendulei de firul de contact și pendula, nu prezentau urme care să conducă la concluzia că pendula în cauză ar fi fost schimbată după producerea accidentului. De asemenea, materialul din care este confecționată pendula, grosimea și lungimea acesteia, nu puteau produce găurile din acoperișul vagonului și urmele de pe suprafața superioară a firului de contact, partea de pendulă îndoită având lungimi cuprinse între 220÷340 mm – figura nr.6.

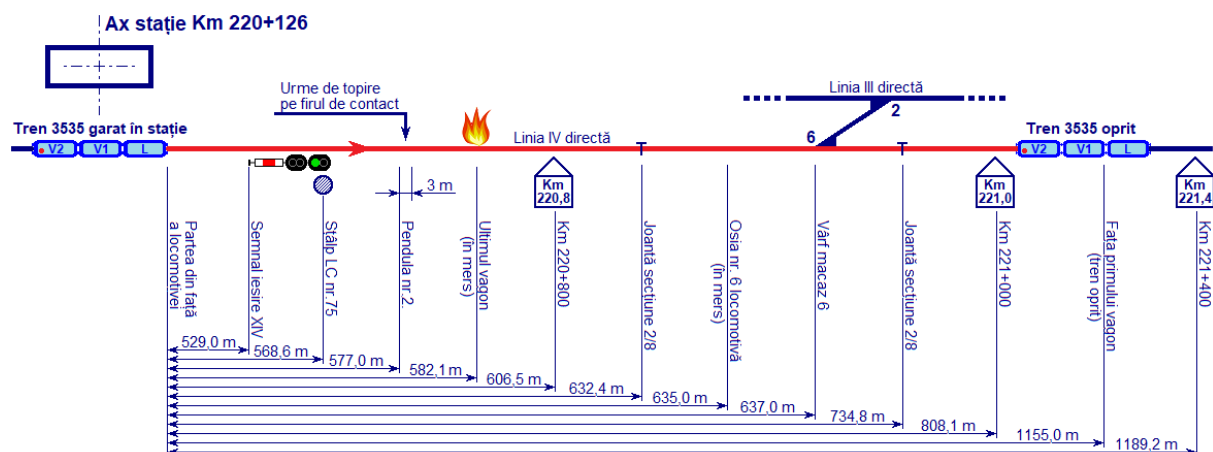
Figura nr.7

Urmare a acestei analize s-a constatat că, în momentul producerii arcului electric (secunda 16 – v. cap.C.1 foto nr.2) semnalul „fine de tren” se afla la o distanță de circa 7,20 m după stâlpul LC nr.75, în sensul de mers al trenului.

Poziția identificată în acest mod corespunde zonei unde firul de contact a fost constatat cu urme de topire pe suprafața superioară.

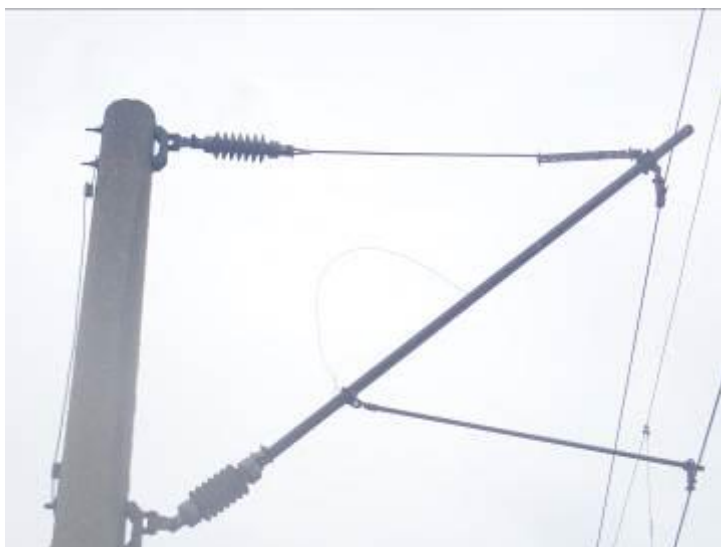
Foto nr.16

La data de 15.08.2020, în stația CFR Brașov, s-a produs un deranjament la LC manifestat printr-un arc electric și prin declanșarea fiderului 5F cu protecție Maximal+Distanță cu RAR nereușit, la fel ca și în cazul accidentului investigat. Cauza producerii acestei declanșări a fost un izolator ceramic tip B conturnat și o pendulă oblică topită – *foto nr.16*.

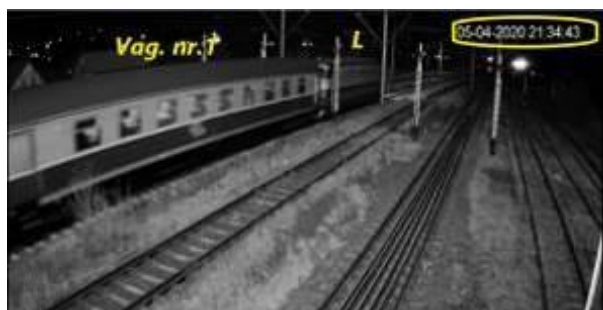
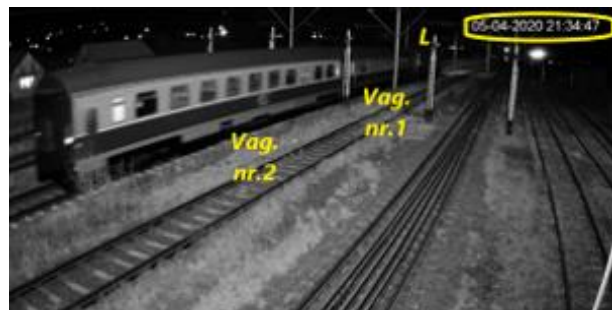
o ionizare a aerului între vagon și firul de contact (început de incendiu) care să favorizeze producerea arcului electric – *foto nr.23,24.*

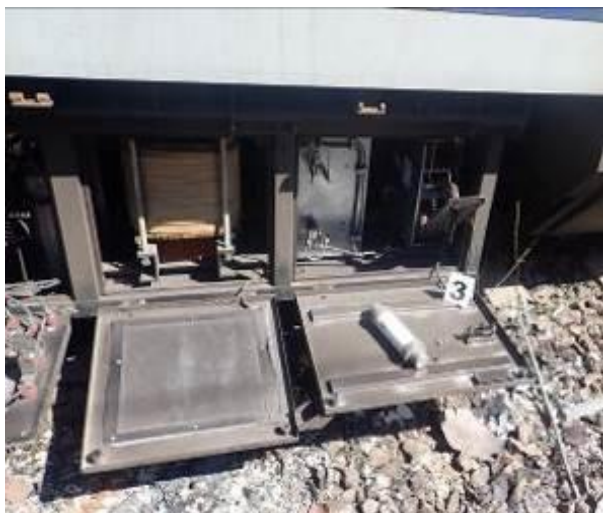
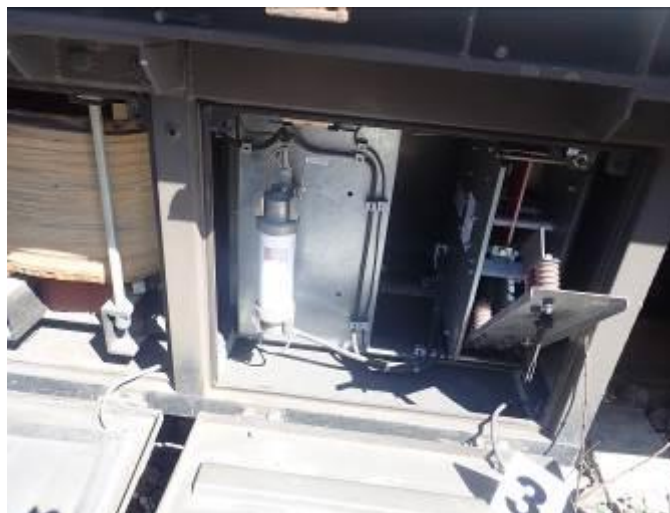
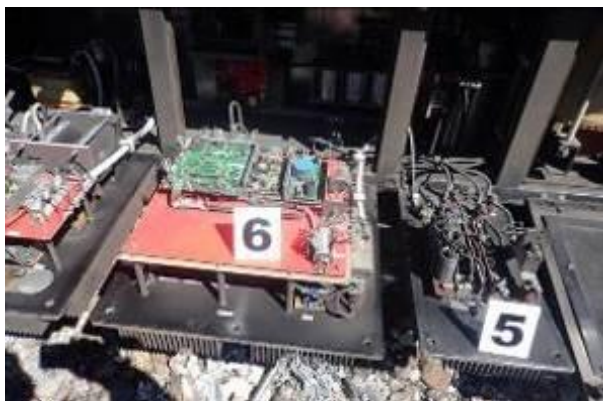
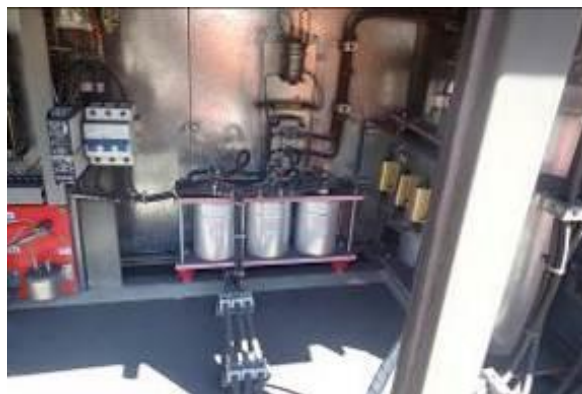
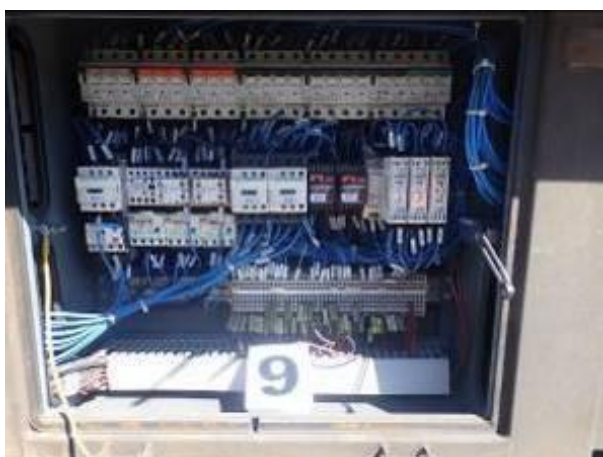
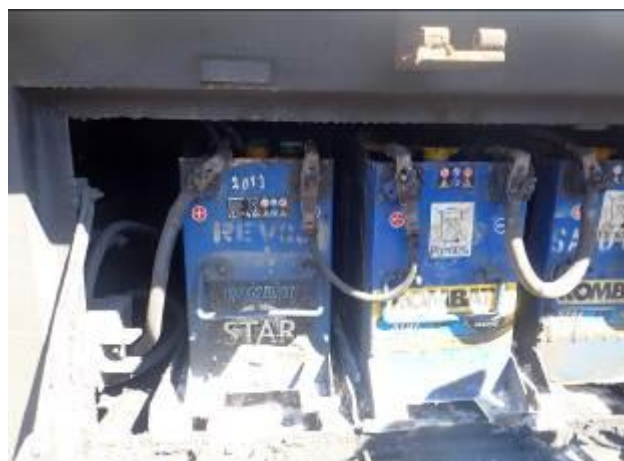
În prezența comisiei de investigare, au fost demontate măștile de protecție situate sub cutia vagonului și capacele subansamblelor aparținând instalațiilor electrice ale acestuia, fiind efectuate următoarele constatări – *foto nr.26÷31*:

- lada de acumulatori (4x6 V 380 A) – în stare corespunzătoare fără urme de afectare termică, bornele acumulatorilor fixate corespunzător, acumulatorii fără urme de umflare (fără modificarea formei);

- instalația de refrigerare (motor compresor) - în stare corespunzătoare fără urme de afectare termică.

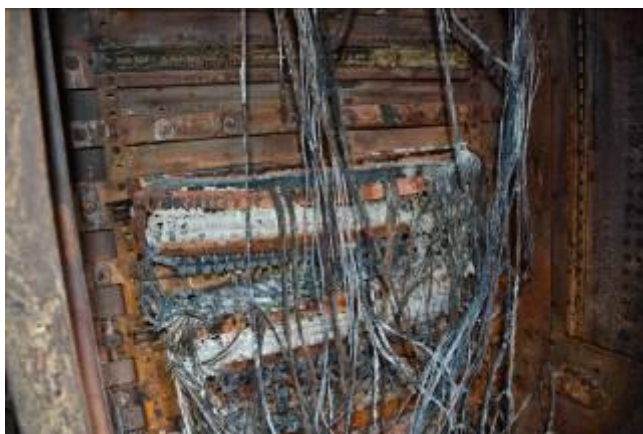
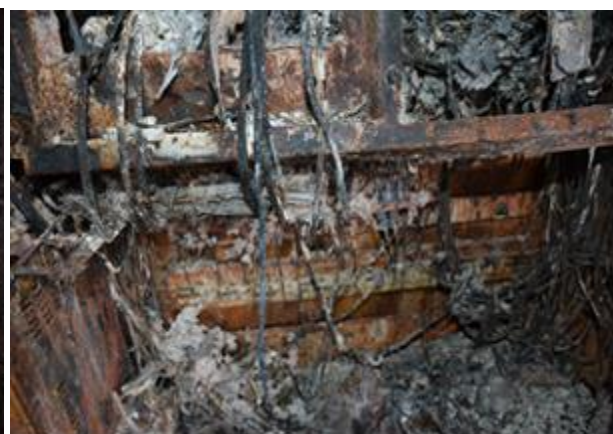
La capătul din spate al vagonului, în sensul de mers al trenului, în cutia vagonului, a fost vizualizat tabloul electric de comandă, acesta fiind distrus în proporție de 100% - *foto nr.32,33*.

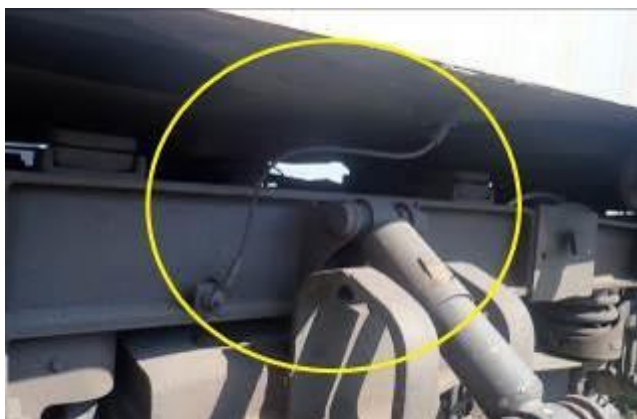
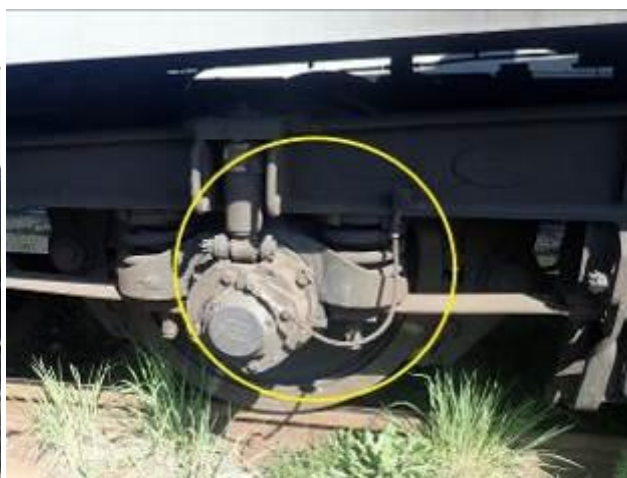
Împământările montate la ambele boghiuri între cutia vagonului și cadrele de boghiu, respectiv între cadrele de boghiu și cutiile de osie erau fixate corespunzător fără urme de arc electric –foto nr.36,37.

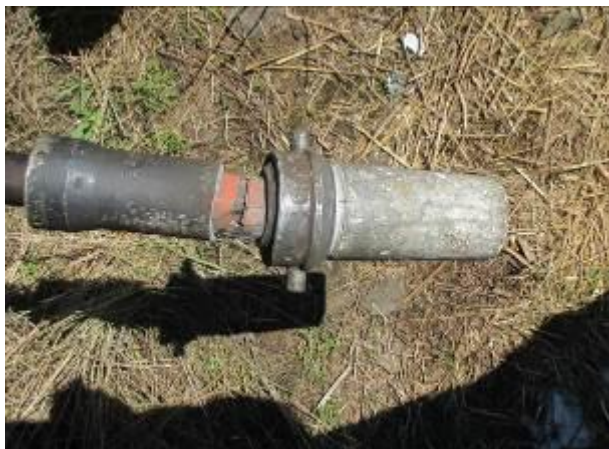
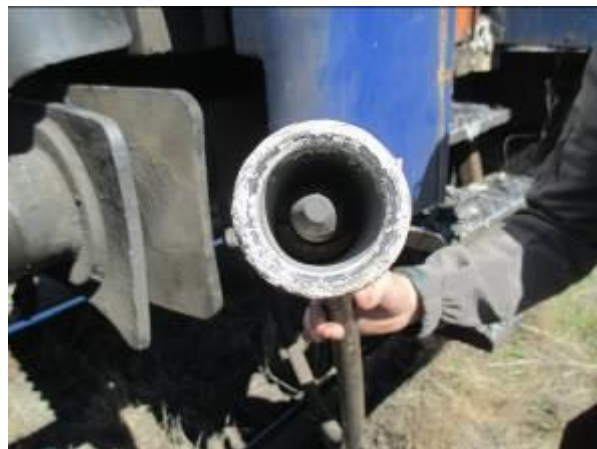
Au fost vizualizate cuplele de înaltă tensiune din ambele capete, nefiind constatate urme de conturare (scurtcircuit). La cupla de înaltă tensiune din capătul din față, în sensul de mers al

trenului, (utilizată la cuplarea electrică cu locomotiva de remorcare) mânerul fișei IT rupt nou în zona de trecere dintre cele două secțiuni (mâner – manșon) – *foto nr.38,39*.

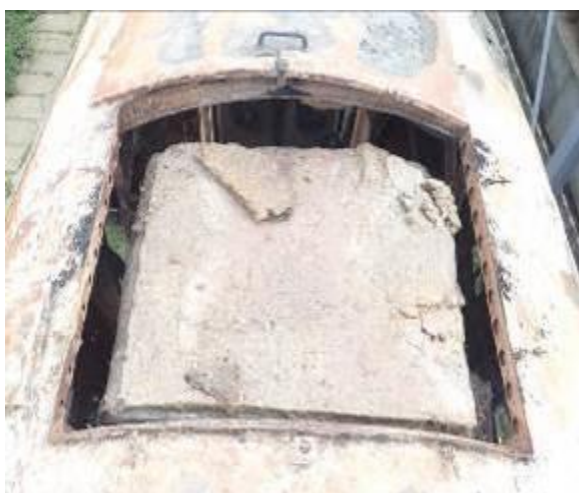
Foto nr.42

S-a demontat capacul de pe acoperiș din capătul cu tabloul electric, aspectându-se partea superioară a rezervorului de apă. În urma acestei aspectări s-a constatat că izolația de pe partea superioară a rezervorului de apă (vată minerală de sticlă cu folie de aluminiu pe una dintre părți) era afectată termic, dar nu la fel de puternic ca izolația de sub acoperișul vagonului, din același material – *foto nr.42*.

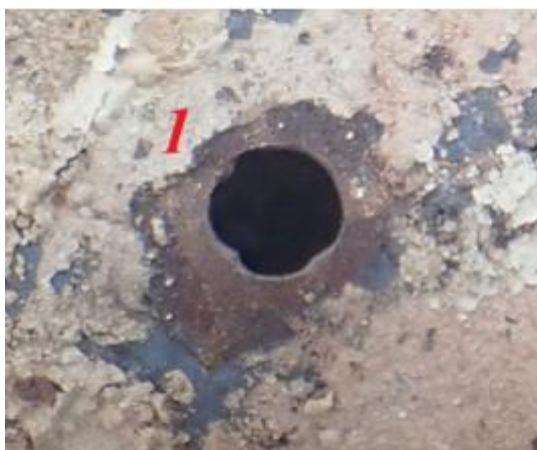
Foto nr.45 – gaura nr.1

- gaura nr.1 – Ø 13 mm – *foto nr.45*;
- gaura nr.2 – Ø 6 mm – *foto nr.46*;
- gaura nr.3 – Ø 14 mm – *foto nr.47*;

Găurile aveau marginile neregulate, cu urme de curgere a materialului și erau poziționate longitudinal, aproximativ pe axa mediană a acoperișului vagonului. Gaura nr.3 (ultima în sensul de mers) era poziționată la circa 20 cm în partea dreaptă a vagonului în sensul de mers al trenului față de axa mediană – *foto nr.44*.

- Găurile de secțiune circulară și diametre relativ mici s-au format prin topire, cauzată probabil de o descărcare electrică;
- Microstructura în masa tablei denotă faptul că a fost afectată de o temperatură de peste 1000°C, dar care nu a depășit 1500°C. Temperatura înaltă a condus la corodarea limitelor și destructurarea acestora;
- Până la 1493°C (temperatura solidus), structura oțelului este complet solidă. Peste această temperatură, în masa oțelului apar primele zone de fază lichidă la limita dintre grăunți;
- De la aproximativ 1532°C (temperatura lichidus), structura oțelului devine complet lichidă (topitură).

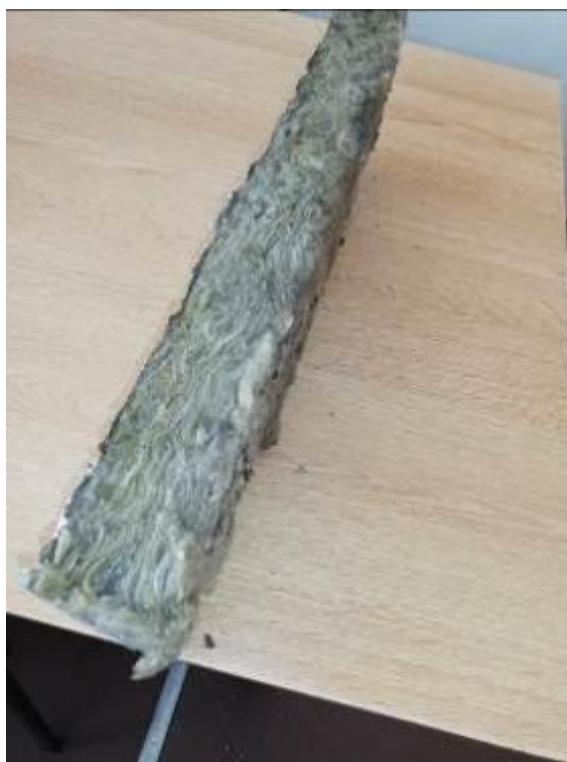
În acest sens, au fost efectuate trei simulări, utilizând o bucată de izolație dintr-un vagon cu aceeași serie constructivă cu a vagonului implicat (seria 2049), cu dimensiunile (mm): 480x160x50 – *foto nr.48,49*, o bucată de tablă cu grosimea de 1,5 mm (aceeași grosime ca și tabla de pe acoperișul vagonului incendiat) și o bucată de lemn. Menționăm faptul că izolația acestor tipuri de vagoane este prevăzută cu o folie de aluminiu pe una dintre fețe.

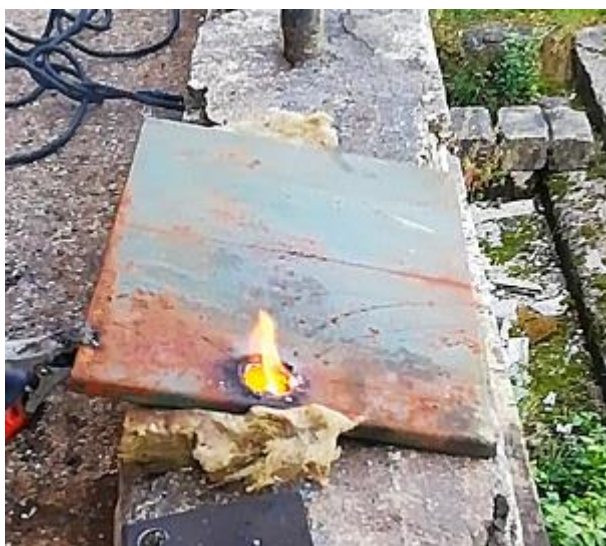
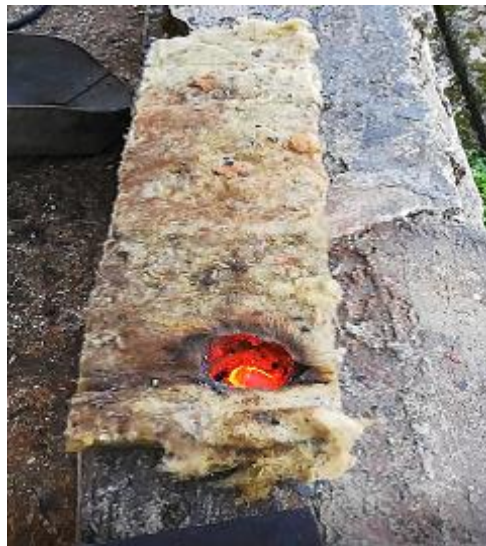
Prima simulare a constat în poziționarea bucății de tablă peste izolație, izolația fiind pusă cu fața cu folia de aluminiu în partea opusă bucății de tablă, poziție în care este montată în vagon. Cu ajutorul unui aparat de sudură electrică, cu un amperaj maxim de 180 A, a fost executată o gaură în bucata de tablă. Cu această ocazie s-a observat faptul că metalul topit, rezultat în urma arcului electric declanșat, a găurit izolația pe toată grosimea acesteia inclusiv folia de aluminiu, local observându-se aprinderea izolației cu degajare de fum – *foto nr.50,51*.

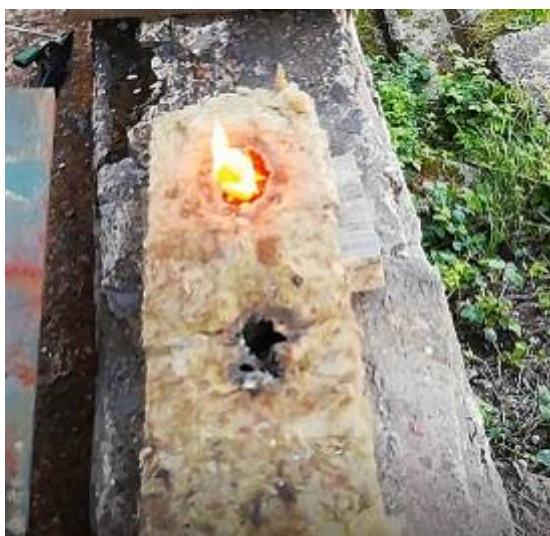
Foto nr.54

A treia simulare a fost executată în aceleași condiții cu prima simulare, dar sub izolație a fost poziționată o bucată de lemn. Constatările au fost aceleași cu cele de la prima simulare, în plus constatându-se că metalul topit s-a depus pe lemn, provocând aprinderea acestuia. Ulterior opririi arcului electric, s-a observat că materialul metalic topit a rămas incandescent, pătrunzând în bucata de lemn și dezvoltând în continuare arderea acesteia – *foto nr.54,55*.

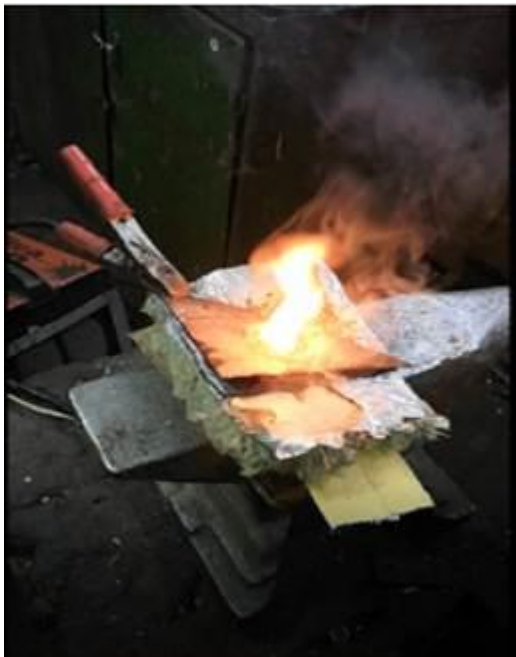
Foto nr.57

Constatările au fost asemănătoare cu cele anterioare, cu mențiunea că materialul PAFS a rămas aprins arzând cu flacără, după numai 2 secunde de la pătrunderea materialului topit prin izolație, afectând și cealaltă parte a acestuia, care nu a fost în contact cu materialul de izolat – *foto nr.57÷60*. Menționăm faptul că flacăra rezultată a fost foarte greu de stins.

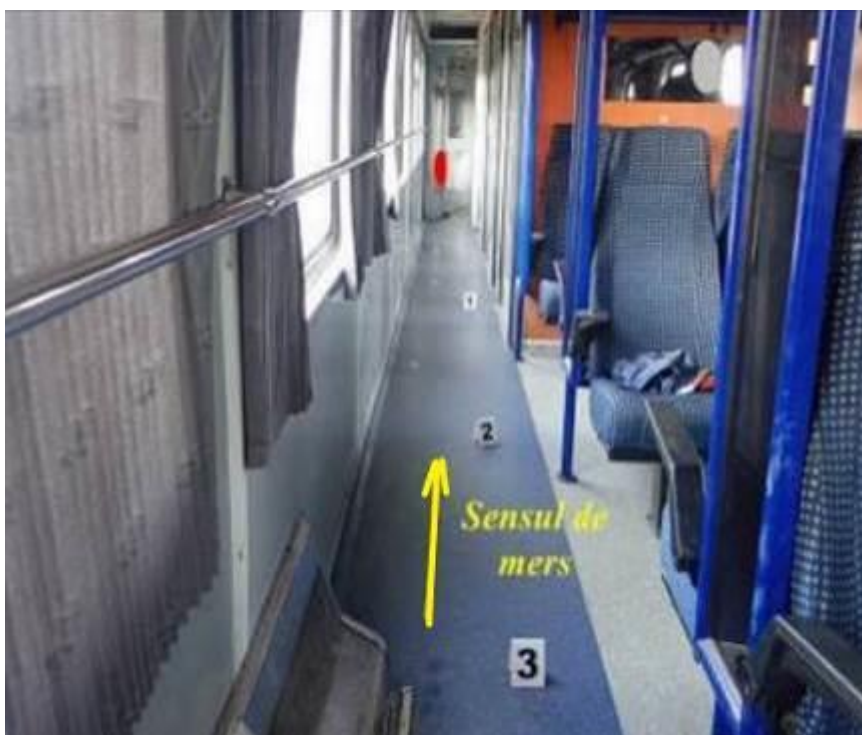
Foto nr.61

Având în vedere rezultatele simulărilor, cu penetrarea materialului izolant, a materialului lemnos care asigură cadrul pentru montarea pereților și a materialului din care sunt confecționate plafoanele din compartimente și culoar, respectiv din poliester armat cu fibră de sticlă (PAFS), comisia de investigare a poziționat în interiorul vagonului găurile constatate pe acoperiș – *foto nr.61* – s-a marcat cu culoarea roșu, locul unde a fost găsită victima carbonizată.

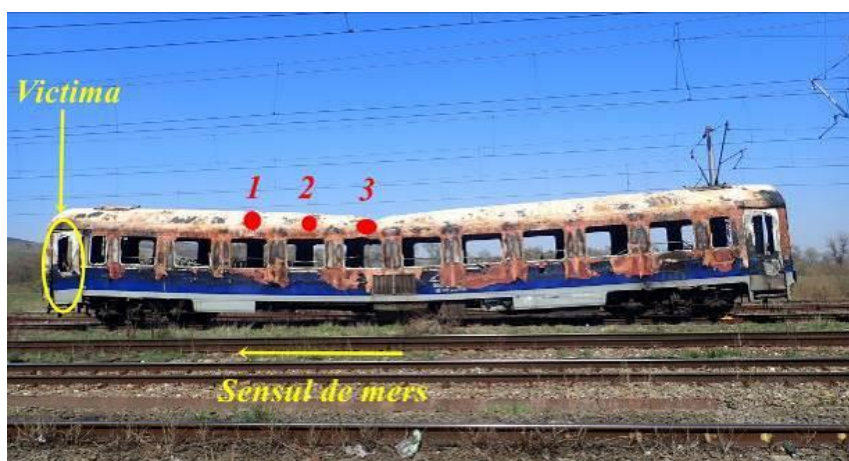
Foto nr.68

neagră. Nu au fost constatate șuruburi lipsă la acesta. Întreaga suprafață a acoperișului era afectată termic, fiind puternic deformat la mijlocul acesteia – *foto nr.3 și foto nr.68*.

Având în vedere faptul că în vagonul nr.50532049202-6, după finalizarea acțiunii de stingere a incendiului, a fost constatată o persoană carbonizată, lângă ușa de acces partea stângă față în sensul de mers – *foto nr.68*, comisia de investigare a efectuat verificări în ceea ce privește modul de acționare a ușilor laterale de acces și a ușilor de intercomunicație, la un vagon din aceeași serie cu cel implicat în accident, respectiv vagonul nr.50532049215-8, în condiții normale și în diferite situații accidentale, constatându-se următoarele:

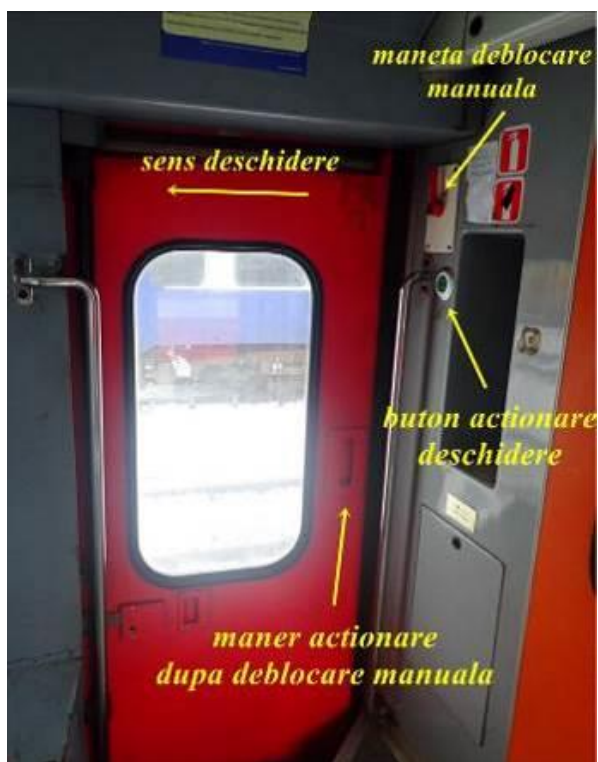
- ușile laterale de acces se deschid/îchid prin acționarea (prin apăsarea) unui buton aflat pe peretele frontal de capăt al vagonului (zona de unde se deschide ușa, respectiv partea dreaptă/stânga a acesteia atunci când călătorul privește spre ușă) – *foto nr.69* și nu prin acționarea vreunui mâner aflat pe ușă, ca la versiunea inițială nemodernizată sau întâlnită la alte serii de vagoane și cum exista la celălalt vagon din compunerea trenului – *foto nr.70*.

Foto nr.69 –model ușă primul vagon incendiat

- în aceleași condiții ca mai sus, dar cu circuitul de 24 V întrerupt (nefuncțional), din interior, ușile laterale de acces nu se mai pot deschide/închide din buton, ci manual după manipularea dispozitivului inscripționat „deblocare uși numai în caz de urgență”, amplasat lângă ușă pe pereții frontal, deasupra butonului de deschidere și care este sigilat – *foto nr.69*. Ușile frontale de intercomunicație (dintre vagoane) se pot acționa (deschis/închis), manual.

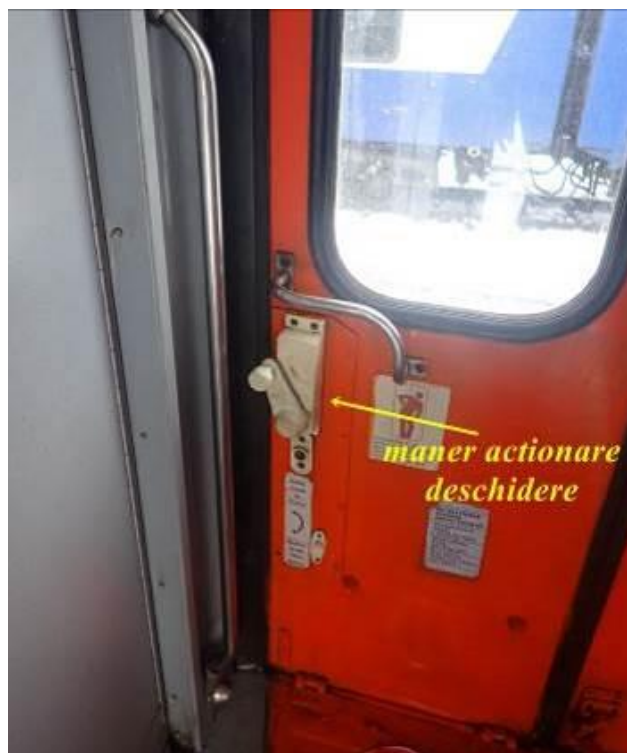
Foto nr.70 – model ușă clasic

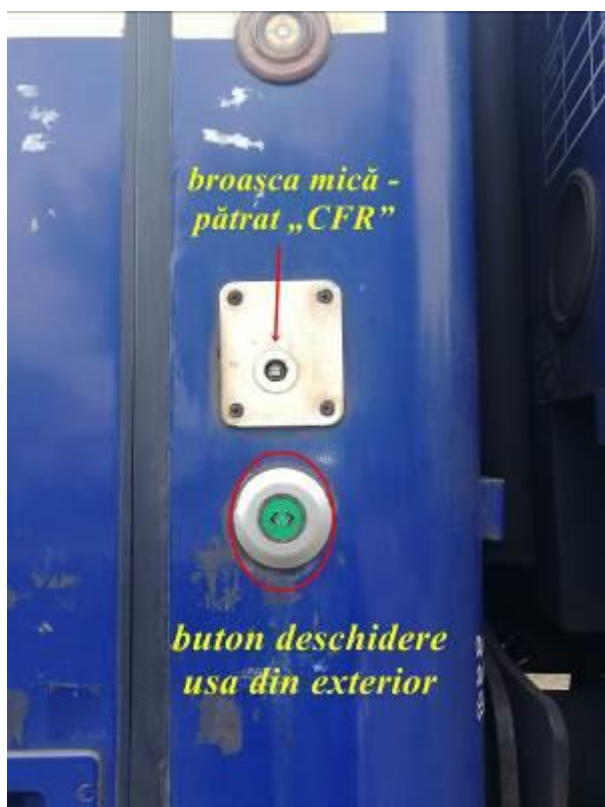
Foto nr.71 – vagon nr.50532049215-8

- la ambele capete ale vagonului, în exterior, există montat un dispozitiv cu cheie tip „pătrat – CFR” – „broască mică”, care prin acționare, permite deblocarea ușii de acces respective, în cazul blocării acesteia – *foto nr.71,72*. S-a efectuat această probă, în cazul întreruperii alimentării cu tensiune de 24 V și s-a constatat că ușa nu se deschide din buton, dar se deschide manual dacă dispozitivul este acționat pe „deschis” cu cheia tip „pătrat”.
