RAPORT DE INVESTIGARE

**al accidentului feroviar produs la data de 04.06.2020, în stația Capu Midia,
între P2 și P1, în circulația trenului de marfă nr.89158, prin deraierea a patru vagoane din
compunerea trenului**

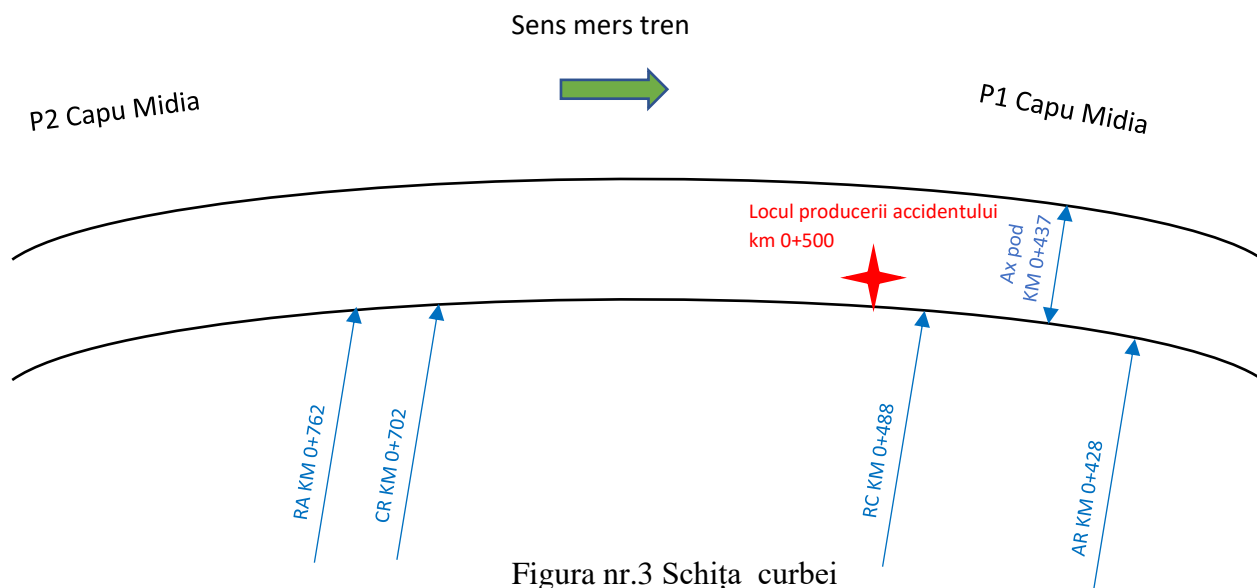
Curba pe care s-a produs deraierea are deviație dreapta față de sensul de mers al trenului și are următoarele caracteristici:

AR= km 0+428, RC= km 0+488, CR= km 0+702, RA= km 0+762, R=185 m, supralărgirea S=20 mm, supraînălțarea efectivă hef=65 mm, lungimea curbei fiind de 334m.

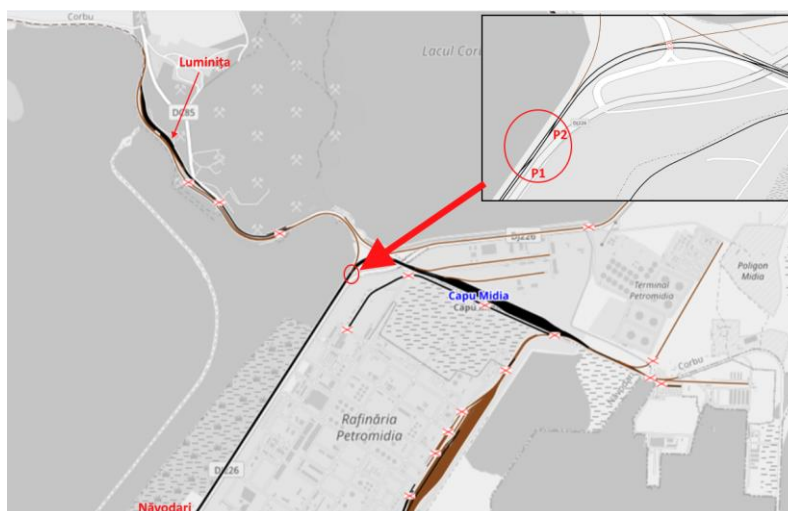
Figura nr.5 Schița amplasării punctelor de secționare

În instalația de siguranță a circulației trenurilor cu care este echipată stația CFR Capu Midia, sunt incluse și punctele de secționare Postul 1 (P1) și Postul 2 (P2), amplasament considerat ca o racordare către stația LFI CRH Luminița și amplasate între semnalul de intrare X și semnalul prevestitor al acestuia. Racordarea către stația LFI CRH Luminița este acoperită cu:

- semnalul de circulație XNP care asigură circulația din direcția Năvodari spre LFI SC CRH Cement (România) SA București, punct de lucru Luminița – Tașaul;
- semnalul de circulație YPN din direcția stația LFI Luminița – Tașaul către stația CFR Năvodari.

Aceste semnale de circulație de ramificație care permit fluxul circulației trenurilor direct către și dinspre stația LFI Luminița, la data producerii accidentului erau scoase din funcție, circulația trenurilor efectuându-se prin sistemul de cale liberă în condițiile înscrierii în ordinul de circulație a trenului.
