RAPORT DE INVESTIGARE

al accidentului feroviar produs la data de 26.06.2020, ora 21:50,
în stația CFR Balota, prin deraierea de ambele osii și înclinarea vagonului nr.24874363779-0,
al 9-lea din compunerea trenului de marfă nr.30548

Raport investigare final
23.06.2021

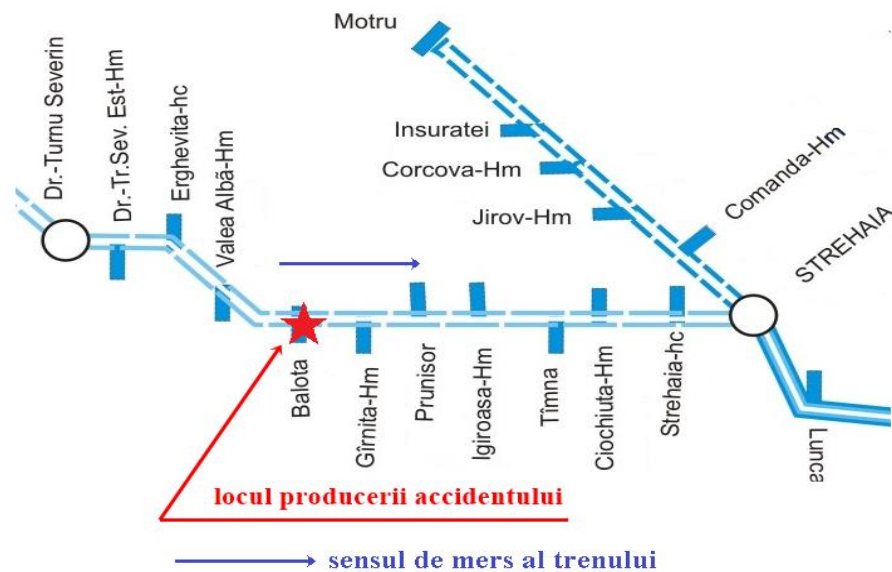
Figure no.1:accident site (railway map)

On the 26th June 2020, at 21:47 o'clock, in the railway county Craiova, track section Strehaia - Orșova (electrified single-track line), in the railway station Balota, the freight train nr.30548, got by DBCR, was dispatched from the line 5 to Gârnița. After about 3 minutes from the train starting the running, the movements inspector of the railway station Balota was notified by the driver about a derailment in the train composition. Going on site, the wagon no.24874363779-0, the 9th one from the locomotive, was observed with both axles derailed and reclined to the left, in the train running direction and a drag shoe blocked in the common crossing of the switch no.11 (km 344+059), on the right rail. The derailment of the respective wagon happened when it passed on the drag shoe blocked in the common crossing, then it ran derailed on about 15 m, when it reclined, hit and dislocated the pole LC no.17.

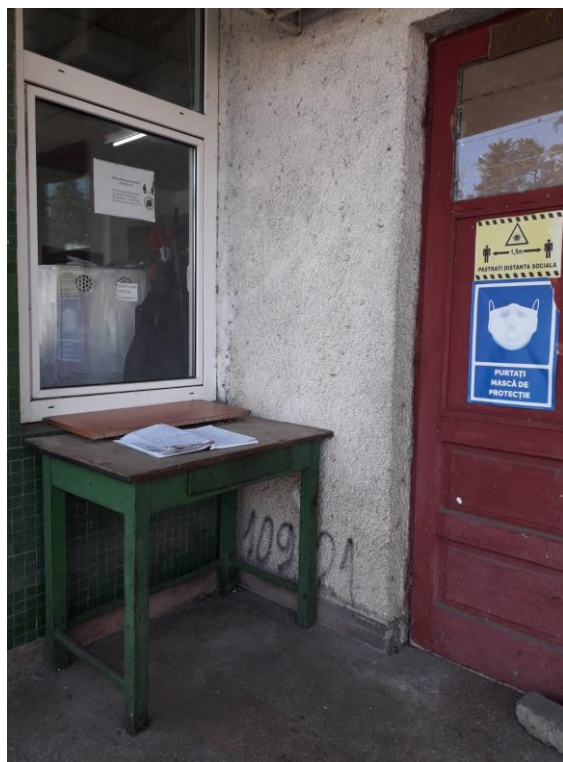
În cadrul acestui Plan de măsuri este menționată, ca măsură, faptul că, în biroul de mișcare este restricționat accesul salariaților OTF în vederea înscrierilor în registrele specifice, înscrierile referitoare la asigurarea vagoanelor cu saboți de mână și frâne de mână a trenurilor OTF și altele asemenea efectuându-se în „registrul special”, accesul la acesta făcându-se pe geamul Biroului de Mișcare, fiind amenajată o masă în acest scop.

După ridicarea saboților de mână de la biroul de mișcare de către șeful de tren, acesta i-a dus șefului de manevră, care se afla la linia 5 pentru asigurarea trenului. Saboții au fost așezați pe șină la roțile extreme ale vagoanelor convoiului, astfel: sabotul nr.3 la vagonul aflat ultimul în compunerea convoiului, iar sabotul nr.4 la vagonul aflat primul, pe partea dreaptă a sensului de mers spre direcția Gârnița, pe firul aflat spre biroul de mișcare al stației.
