AGENȚIA DE INVESTIGARE FERROVIARĂ ROMÂNĂ - AGIFER

RAPORT DE INVESTIGARE

al accidentului feroviar produs la data de 13.09.2020,
pe raza de activitate a Sucursalei Regionale de Căi Ferate București,
pe parcursul de ieșire din stația CFR București Obor,
prin deraierea primului vagon din compunerea trenului de călători nr.8023

*Raport de investigare
07 septembrie 2021*

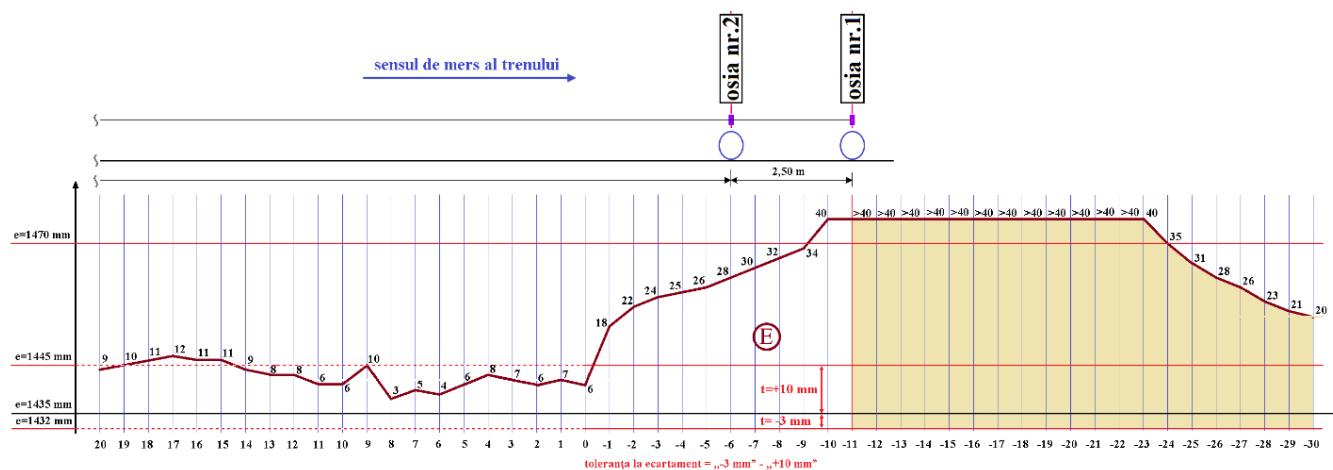
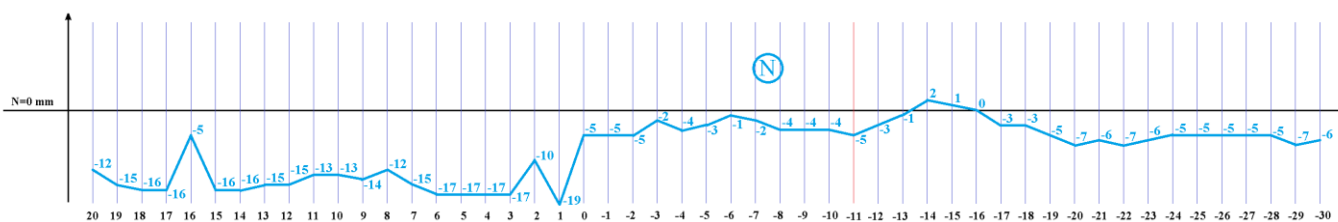
În aceste puncte au fost efectuate măsurători în regim static ale ecartamentului și nivelului transversal al căii, cu tiparul de măsurat calea.

Măsurarea săgeților s-a făcut prin aplicarea capătului corzii de 20 m pe rostul ultimei joante a inimii simple a schimbătorului nr.4 din cuprinsul TJD 4/5. În consecință, prima săgeată măsurată a fost în punctul „-20” și s-a continuat cu măsurarea săgeților în sensul de mers al trenului (zona afectată de deraiere).
