## AVIZ

## **RAPORT DE INVESTIGARE**

**al accidentului feroviar produs la data de 13.09.2020,  
pe raza de activitate a Sucursalei Regionale CF Timișoara,  
secția de circulație Reșița Nord– Caransebeș,  
între stația CFR Brebu și halta de mișcare Cornuțel Banat,  
în circulația trenului de marfă nr.60520  
(aparținând operatorului de transport feroviar SC Tim Rail Cargo SRL)**

*Raport Investigare  
septembrie 2021*

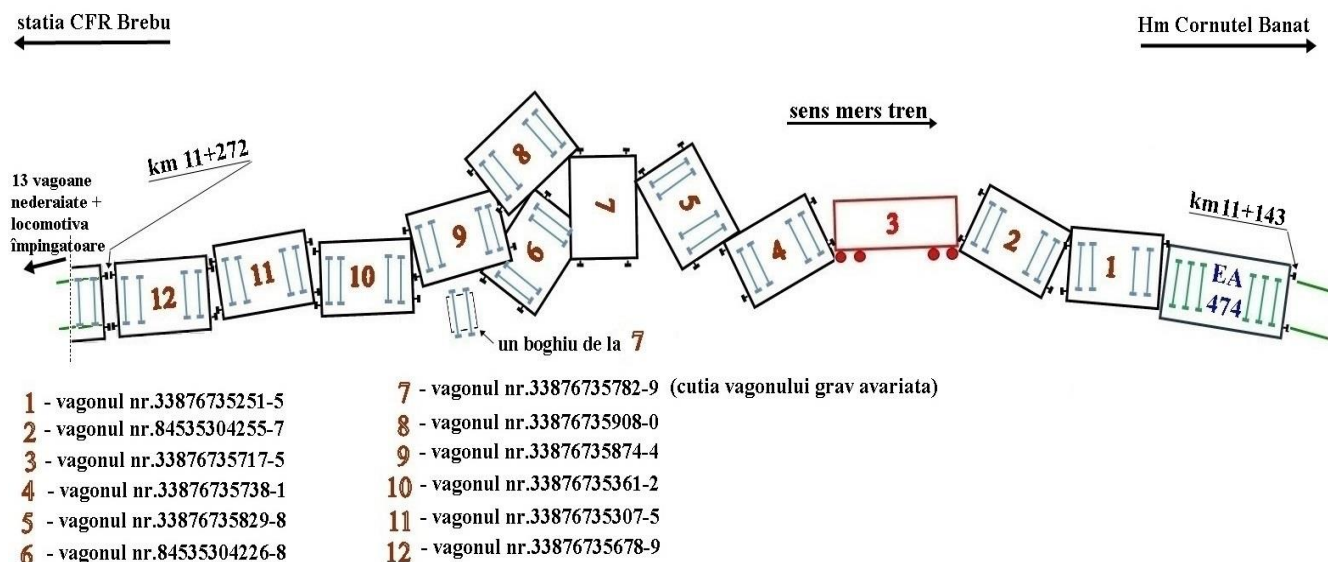
Figura nr.2 Schița accidentului

Trenul de marfă nr. 60520 a circulat în stare deraiată circa 110 metri, fiind oprit ca urmare a frânării produse de descărcarea conductei generale de aer a trenului, descărcare ce a avut loc ca urmare a rușii trenului și smulgerii semiacuplărilor de aer.

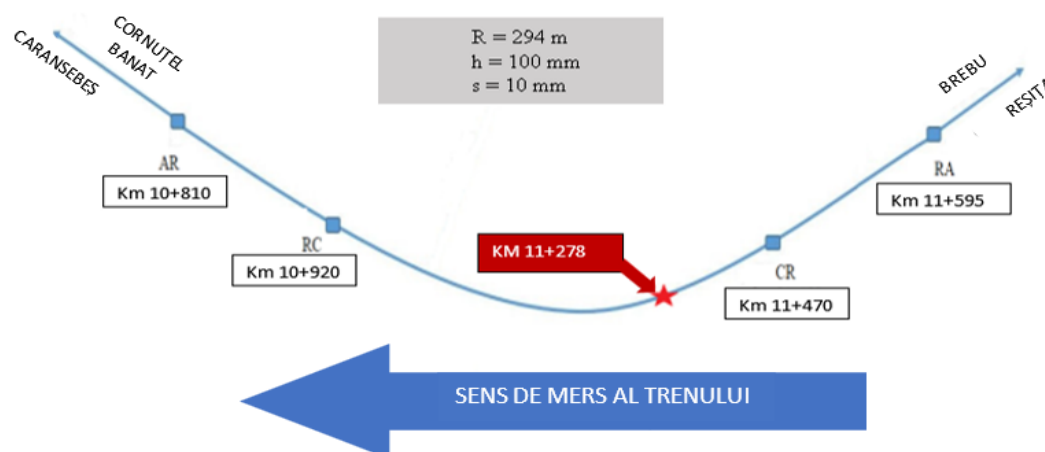
Figura nr.3 – Reprezentarea schematică a curbei pe care s-a produs accidentul feroviar

Curba (pe care s-a produs deraierea) are următoarele puncte caracteristice: AR = Km 10+810, RC = Km 10+920, CR = Km 11+470, RA = Km 11+595. De asemenea, elementele acestei curbe sunt următoarele: raza  $R=294$  m, supraînălțarea  $h=100$  mm și supralărgirea  $s=10$  mm.

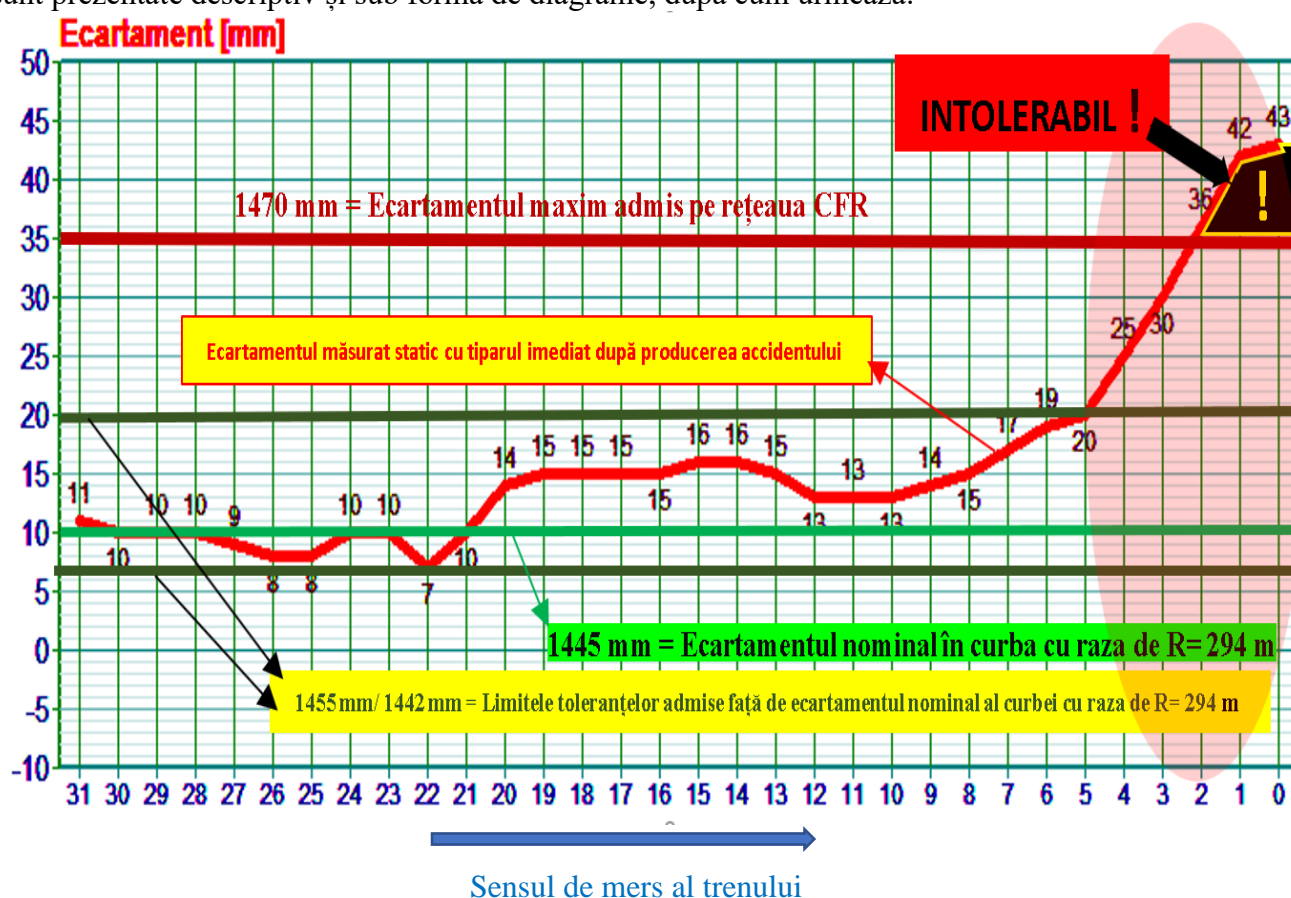
Diagrama nr.1 - Ecartamentul nominal și ecartamentul măsurat - analiză grafică

În diagrama nr.1 s-au reprezentat pe abscisă picheții marcați pe teren la echidistanța de 0,5 m, iar pe ordonată s-au reprezentat valorile măsurate cu tiparul de măsurat calea (exemplu: valoarea de 0 mm

corespunde ecartamentul de 1435 mm, iar valoarea de 35 mm corespunde ecartamentul de 1470 mm).
