RAPORT DE INVESTIGARE

al accidentului feroviar produs la data de 22.09.2020, pe raza de activitate a Sucursalei Regionale CF București, secția de circulație Chiajna – Videle, între stația CFR Grădinari și halta de mișcare Vadu Lat, prin producerea unui incendiu la locomotiva DHC 746, care remorca trenul de marfă nr.34304-1.

*Ediție finală
01 septembrie 2021*

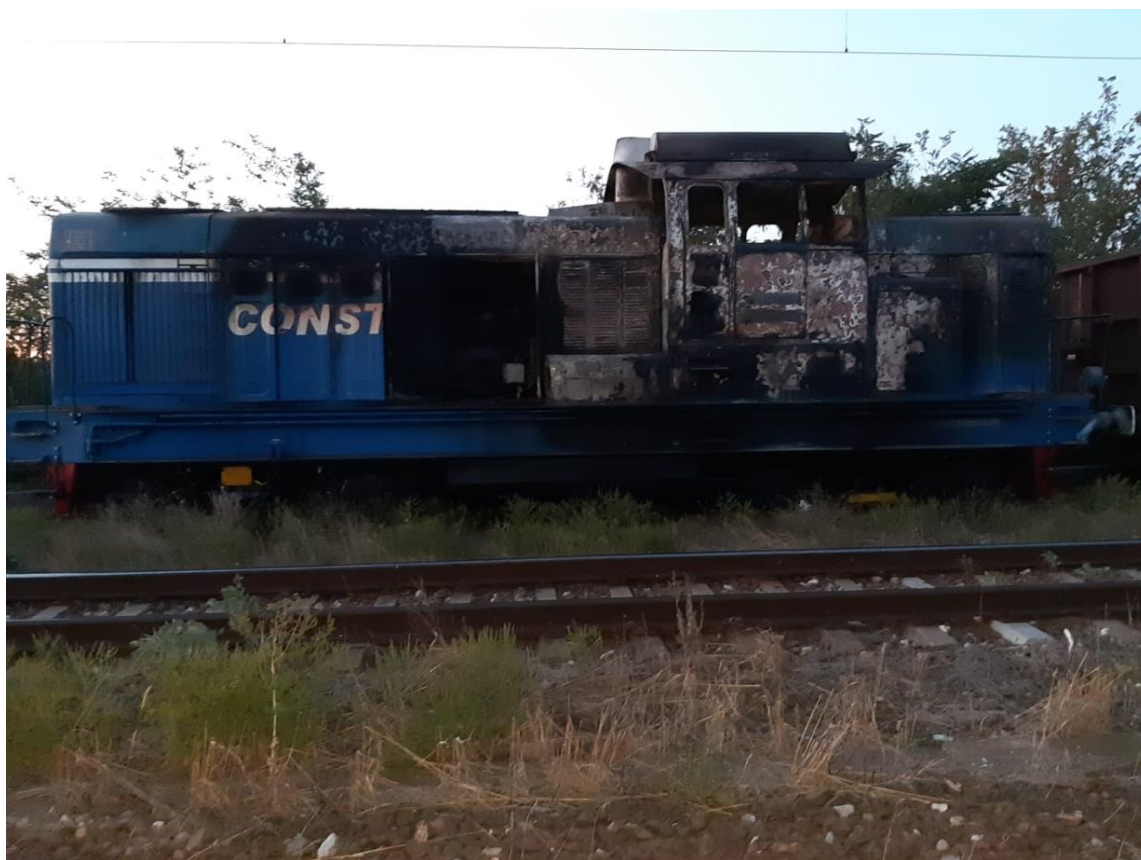
Following the accident, the hauling locomotive **DHC 746** was affected, that is all the flammable materials from the driving cab burn, the automatic voltage regulator - RAT, the Dynastarter, all cables of the control circuit and of the for the battery charging, devices panel burnt, the compressor overheated and the locomotive body burnt to (the small hood and the big one close to the driving cab).

Considering the findings and checkings made at the hauling locomotive, one can state that the accident happened following the increase of the current into the circuit for the batteries charging more over the current strength of the operating current, following the failure of RAT, by blocking the contact sections, electric arcs or cut of the resistances, it leading to the overload of the dynastarter working like direct current generator and overheating of the batteries, finally generating the overheating of the batteries, boiling and leakage of the battery electrolyte, respectively the excessive overheating of the whole circuit for the battery charging (RAT, connexion conductors, dynastarter). Following the overheating, the batteries were destroyed, the cover of their charging cables burnt into flames and the fire spread to all components and flammable materials existing there and on the route of the circuit for the charging of the batteries.

- increase of the current on the circuit for battery charging over the strength of the operating current and excessive overheating of the whole circuit of the respective battery charging, following the failure of RAT, by blocking the contact sections, electric arcs or cuts of the resistances, it led to the overload of the dynastarter working like direct current generator and overheating of the batteries;
