MINISTERUL TRANSPORTURILOR ȘI INFRASTRUCTURII

AGENȚIA DE INVESTIGARE FERROVIARĂ ROMÂNĂ - AGIFER

RAPORT DE INVESTIGARE

privind accidentul feroviar produs la data de 08.10.2020, pe raza de activitate a Sucursalei Regionale CF Timișoara, secția de circulație Simeria-Livezeni, stația CFR Bănița, în circulația trenului de marfă nr.90478 prin declanșarea unui incendiu la locomotiva EA 647.

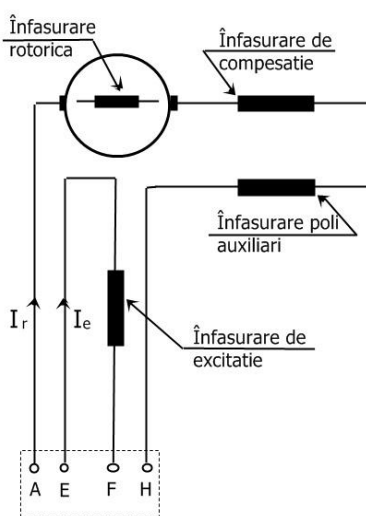
Imaginea. nr.3 - Schema înfășurărilor MET

MET sunt cu excitație serie și în această situație, curentul „Ie” care trece prin înfășurarea de excitație este același cu curentul „Ir” parcurs prin înfășurarea rotorică a polilor auxiliari și de compensație.

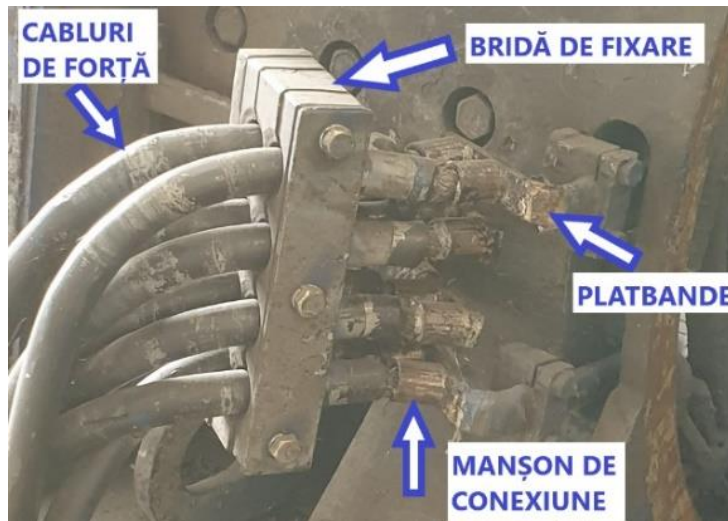
Overheating of the power supply cables from the electric traction engine - MET 6 because the existence of some cracks/breakages in the coupling sleeves of the power supply cables from MET 6.

Cablurile de forță de alimentare a motoarelor de tracțiune sunt dublate (de exemplu borna A de alimentare a MT este alcătuită din două cabluri de forță A1 și A2 – la fel și bornele H, E și F) și sunt alcătuite din mai multe fire lițate (multifilar), fire care sunt fixate prin lipire folosind cositorul ca adaos în manșoanele de conexiune.

Imaginea. nr.4 - zona conexiunilor la MET – (exemplu fără matisajul pe manșoane)
