RAPORT DE INVESTIGARE

al accidentului feroviar produs la data de 16.10.2020, ora 22:20, între HM Alunu și stația CFR Berbești, prin deraierea de ambele osii ale primului boghiu al vagonului nr.81536655952-5, al 10-lea din compunerea trenului de marfă nr.23680

Raport de investigare
30.09.2021

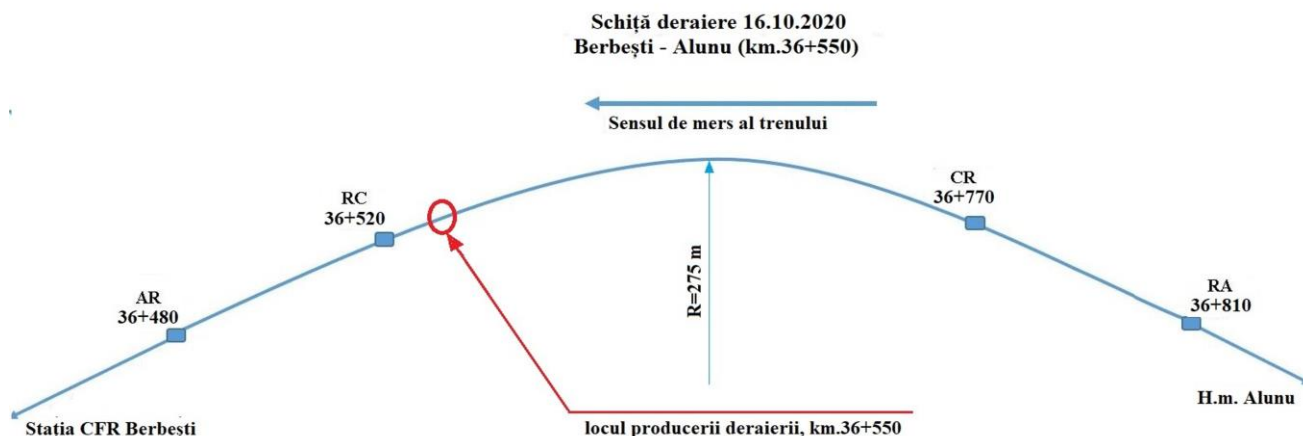
fig. nr.2: schița producerii accidentului

Accidentul a constat în deraierea primei roți din partea stângă în sensul de mers și ulterior a celorlalte roți ale osiilor primului boghiu (în sensul de mers) al vagonului nr. 81536655952-5 (al 10-lea în compunerea trenului).

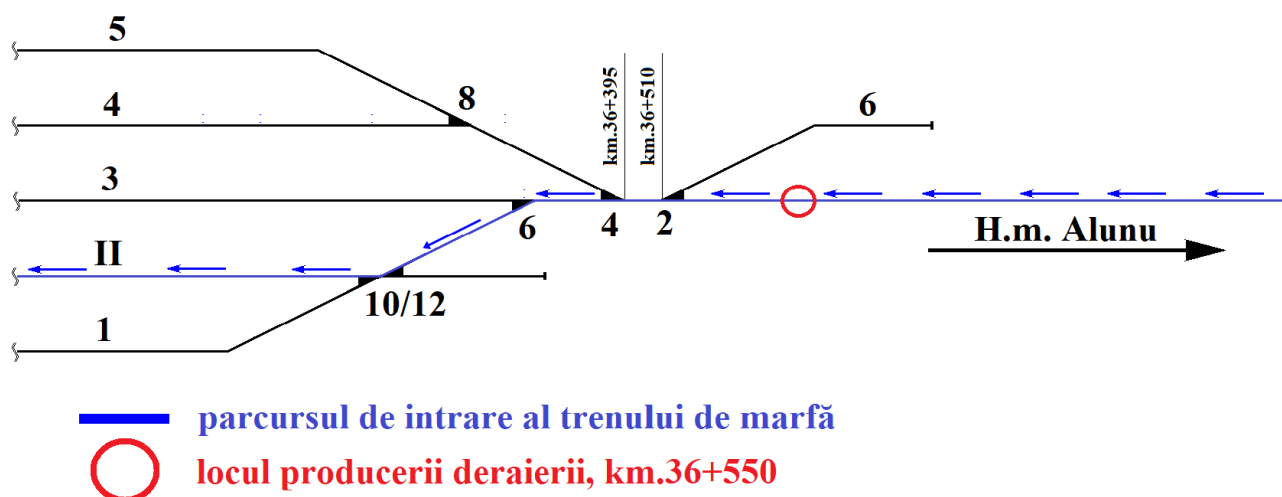
fig. nr.3: locul producerii accidentului

La km 36+550, pe curba având limitele între km 36+480 și km 36+810 (pe curba circulară), curbă cu deviația stânga în sensul de mers al trenului, sens invers față de sensul kilometrării liniei, are loc părăsirea flancului activ al șinei de pe firul interior al curbei și deplasarea roții din stânga a primei osii către interiorul căii, rezultând urme specifice de frecare pe suprafața activă a șinei din partea stângă.
