## RAPORT DE INVESTIGARE

al accidentului feroviar produs în data de 17.10.2020, ora 15:50, în HM Atârnați, prin deraierea de primul boghiu al vagonului nr.81536652366-1, al 31-lea din compunerea trenului de marfă nr.21153

*Ediție finală  
14 octombrie 2021*

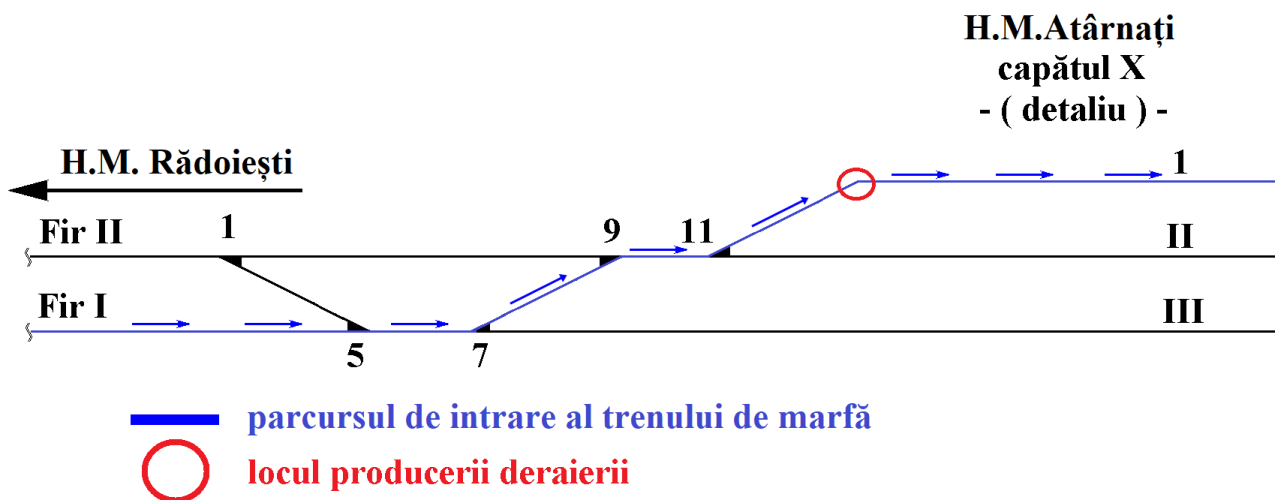
*fig. nr.2: schița locului producerii accidentului*

Accidentul s-a produs în data de 17.10.2020, ora 15:50, pe infrastructura feroviară publică, pe raza de activitate a SRCF Craiova, secția de circulație Videle – Roșiori Nord (linie dublă, electrificată), în HM Atârnați, pe linia 1 abătută, la km 92+565 (în avizarea primită de la RGSF Craiova era precizat km 91+000).

Acesta a constat în deraierea de prima osie în sensul de mers și ulterior de primul boghiu al vagonului nr. 81536652366-1 (al 31-lea în compunerea trenului) aparținând trenului nr.21153 –SNTFM.
