RAPORT DE INVESTIGARE

al incidentului produs la data de 29.03.2021
pe rețeaua de transport cu metroul din București,
magistrala M2, între stațiile Piața Victoriei 1 și Aviatorilor,
în circulația trenului de metrou nr.18, trasa 15

*Raport Final
februarie 2022*

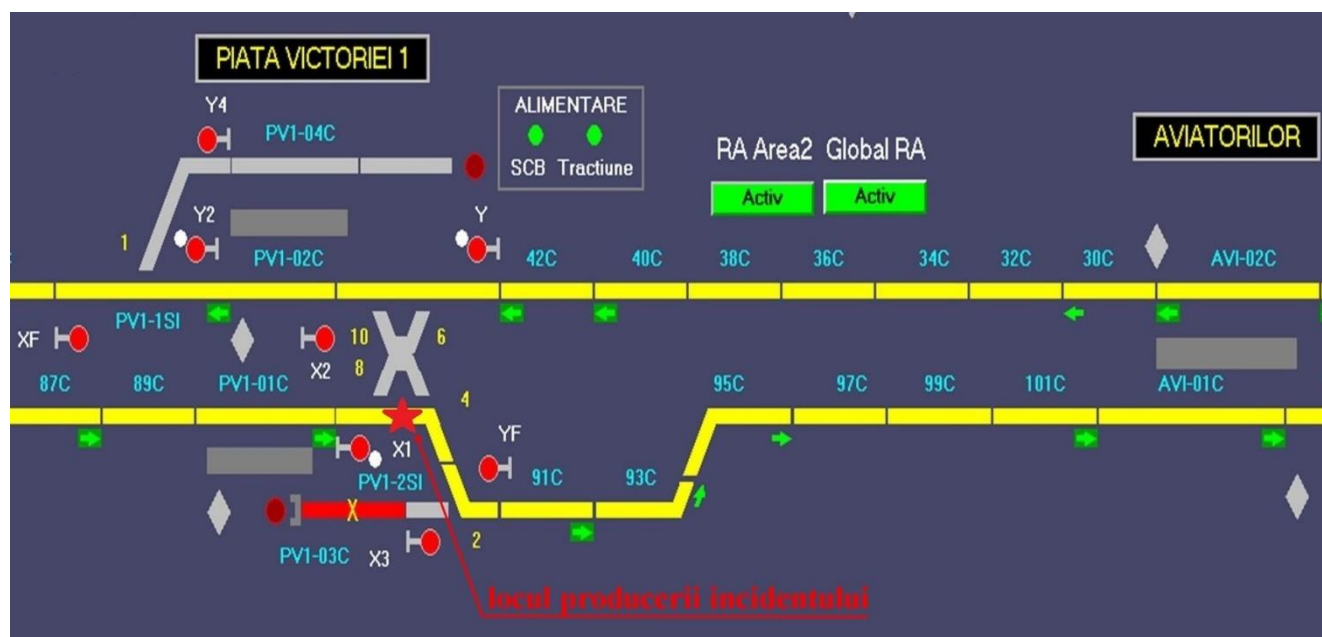
Figura nr. 2 – Reprezentarea schematică a zonei pe care s-a produs incidentul feroviar

Zona de producere a incidentului feroviar este cuprinsă între stațiile Piața Victoriei 1 (ax stație km 11+835) – Aviatorilor(ax stație km 13+301), pe firul I de circulație.
