OHUTUS-  
JUURDLUSE  
KESKUS

Raudteeliiklusõnnetus

**Raasiku raudteeülesõidukohal**

Raudteeületuskoha õnnetusjuhtum

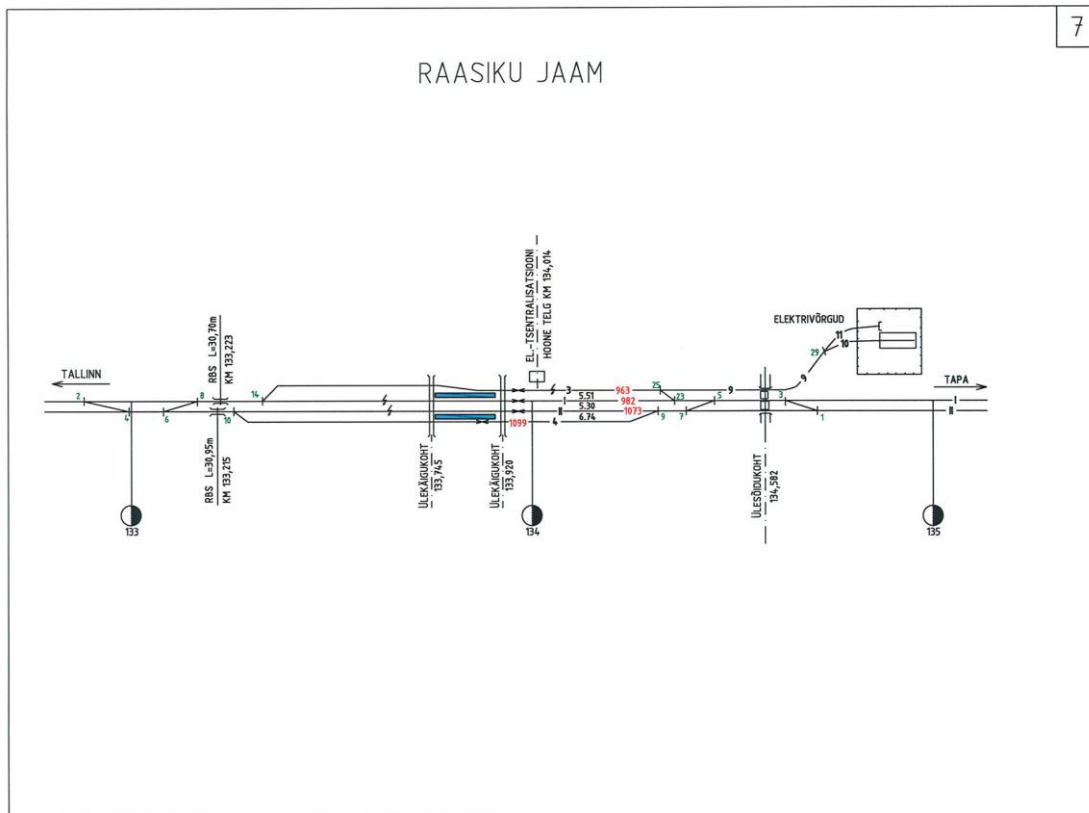
Joonis 2. Raasiku jaam.

Õnnetus toimus AS Eesti Raudtee infrastruktuuril asulavälisel alal Raasiku jaama territooriumil asuval II peateele jääval raudteeülesõidukohal (km 134,582). Ülesõidukohta ületab 2 peateed (peatee nr 1 ja peatee nr 2) ning kõrvaltee nr 9. Raasiku raudteeülesõidukoht on maanteeliiklejatele varustatud automaatse foorisignalisatsiooniga (foor nr 71) ja kuulub nn aktiivsete ülesõidukohtade hulka. Ülesõidufoori punaste keelavate valgussignaali vilkumise ajal kaasneb helisignaal. Lisaks on maanteeliiklejatele õnnetusse sattunud auto poolt lähenedes kehtestatud kiiruspiirang 70 km/h (liiklusmärk „Suurim kiirus“ 351), lisahoiatusena enne raudteeülesõidukohta liiklusmärgid 126 – 128 „Ees on raudteeülesõidukoht“, dubleeriv teekattemärgistus märgisega 979a „Täristi“, mis tähistab teelõiku, kus tuleb olla eriti tähelepanelik sealjuures sõidukiiruse valikul. Ülesõidule lähenedes hoiatab sellest liiklusmärk 112 „Tõkkepuuta raudteeülesõidukoht“. Vahetult enne ülesõitu, 12,4 m kaugusel esimesest rööpast asub selleks ettenähtud kohas sama posti otsas kahepealise ülesõidufooriga 71 hoiatusmärk 122 „Mitmerööpmeline raudtee“. Enne eelmainitud liiklusmärkidega posti suubub 7,6 m kaugusel Nissan Micra sõidurajale sõidusuunas paremalt Kehra – Raasiku maantee. Ülesõidufoor 71 ja hoiatusmärk 122 on mõlemale sõiduteele ühised.
