## RAPORT DE INVESTIGARE

al accidentului feroviar  
produs la data de 17.11.2010, pe firul I de circulație,  
între stațiile de metrou Piața Unirii – Timpuri Noi

Data 03.02.2011

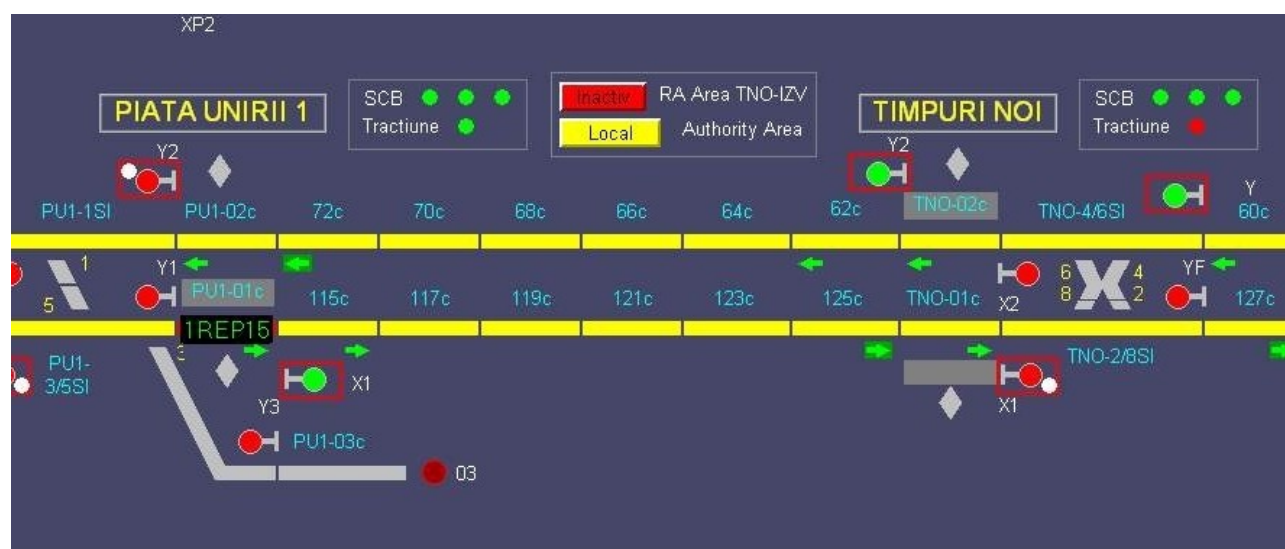
Datorită circulației REM 175 în această stare, șina a III-a aferentă firului I de circulație a fost deteriorată și scoasă din parametrii de funcționare pe zona km 5+858-6+269.

Celelalte osii ale REM 175, precum și osiile celorlalte REM nu erau deraiate și nu prezentau urme specifice deraierii.
