MINISTERUL TRANSPORTURILOR SI INFRASTRUCTURII  
AUTORITATEA FERROVIARA ROMANA - AFER

ORGANISMUL DE INVESTIGARE FERROVIAR ROMAN

## RAPORT DE INVESTIGARE

al accidentului feroviar produs la data de 27.09.2010 pe raza de activitate a Sucursalei Regionale  
CF Braşov între staţia CFR Miercurea Ciuc – Hm CFR Sâncrăieni

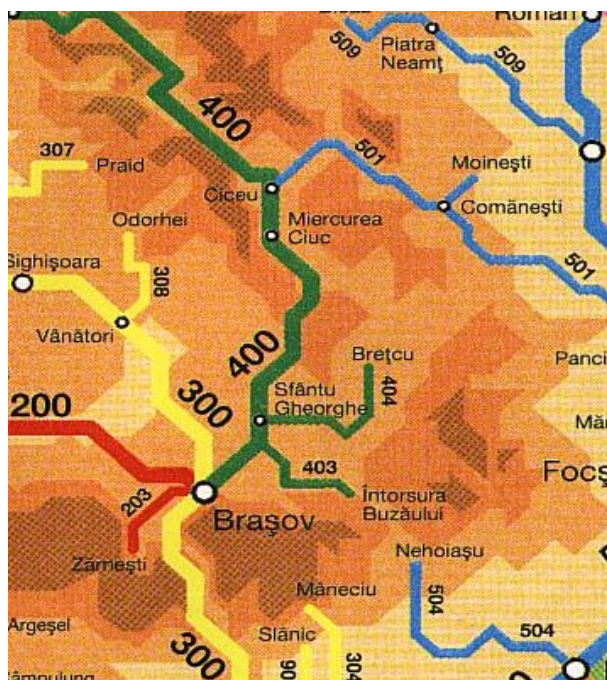
Consecinţele coliziunii au constat în:

- accidentarea şefului de tren de la trenul de călători nr. 4504;
- avarierea locomotivei de ajutor care circula izolată;
- avarierea ultimului vagon din compunerea trenului de călători nr. 4504;

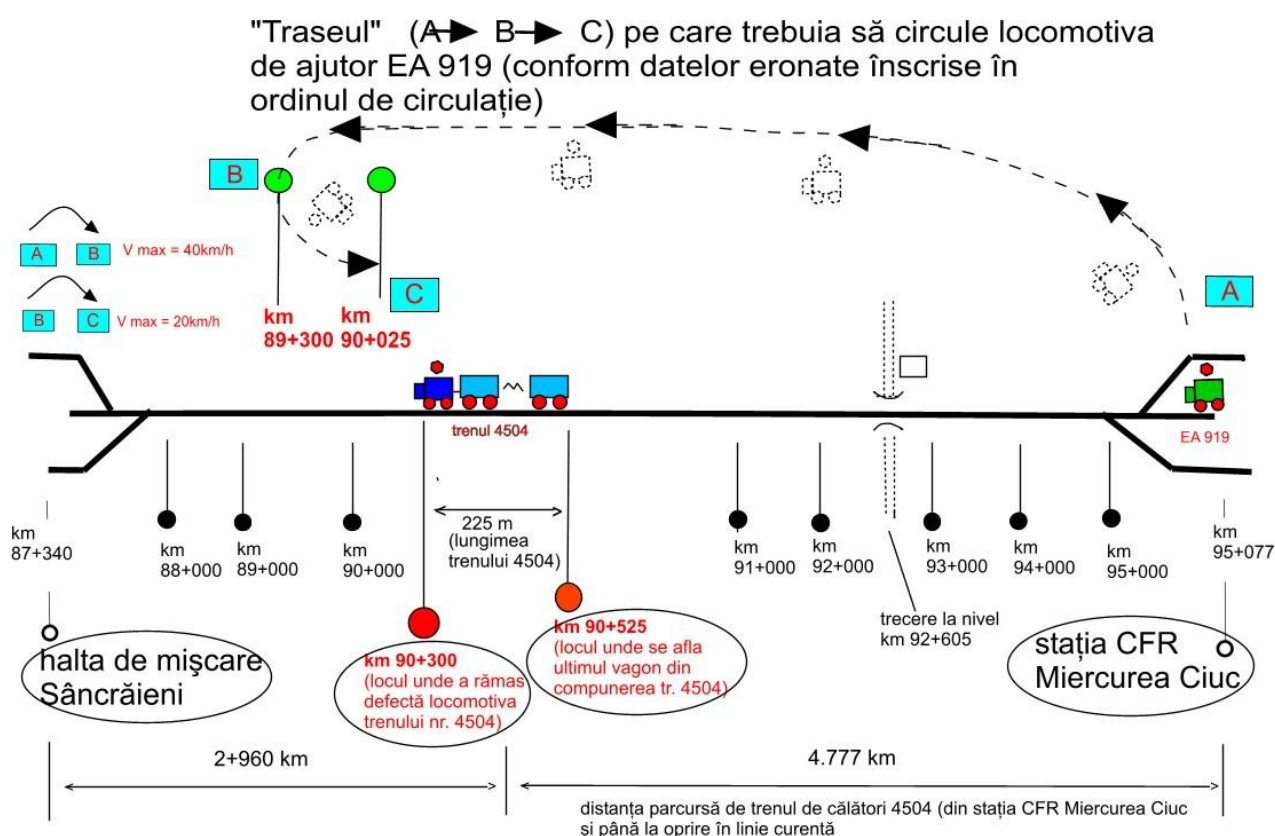
Locomotiva de ajutor EA 40-0919-7 a circulat între stația CFR Miercurea Ciuc și locul unde era oprit în linie curentă trenul de călători nr. 4504, cu viteze cuprinse între 17 și 40 km/h, iar în jurul orei 07:44'02", la o viteză de 23 km/h a tamponat ultimul vagon din compunerea trenul de nr. 4504.
