RAPORT DE INVESTIGARE

privind incendiul produs la data de 25.05.2011, pe raza Sucursalei Regionale CF
Constanța, între stațiile CFR Năvodari – Constanța Mărfuri,
la locomotiva DA 60 – 1528 (aparținând SC Grup Feroviar Român SA București)
care se afla în compunerea trenului nr. 79156

Ediția finală
11 octombrie 2011

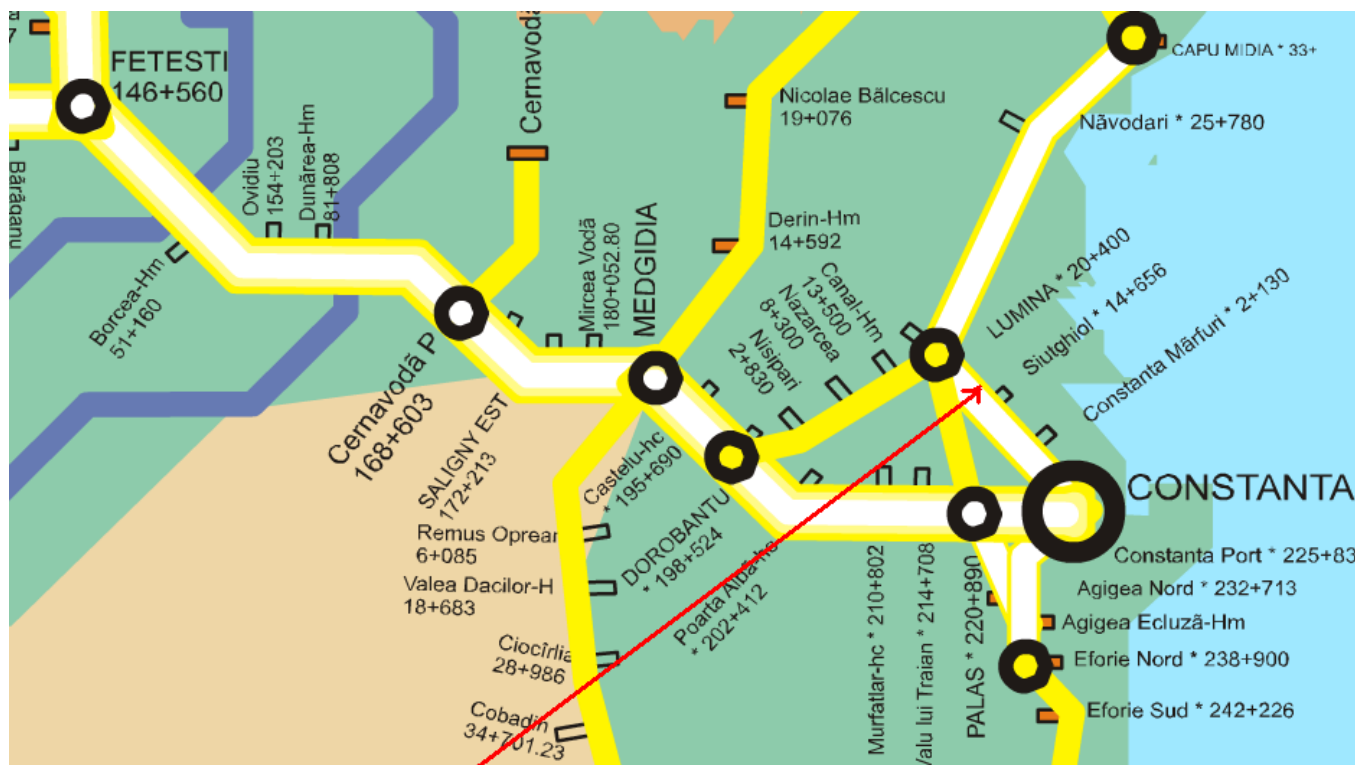
Locul producerii accidentului

La data de 25.05.2011, trenul nr. 79156, format din locomotiva DA 1528 în cap (condusă/ deservită de echipă completă aparținând SC Grup Feroviar Român SA București) și DA 1562 remorcată (deservită de mecanic de locomotivă aparținând SC Grup Feroviar Român SA București) circula pe secția de circulație Capu Midia – Palas, între stațiile CFR Năvodari - Constanța Mărfuri (km. 16+500).
