MINISTERUL TRANSPORTURILOR SI INFRASTRUCTURII  
AUTORITATEA FERROVIARA ROMANA - AFER

ORGANISMUL DE INVESTIGARE FERROVIAR ROMAN

## RAPORT DE INVESTIGARE

privind incendiul produs la data de 21.07.2011, pe raza Sucursalei Regionale CF  
București, între stațiile CFR Periș – Buftea,  
la locomotiva EB 91 53 0 425-210-8 (aparținând SC Grup Feroviar Român SA București)  
care se afla în compunerea trenului de marfă nr. 70852

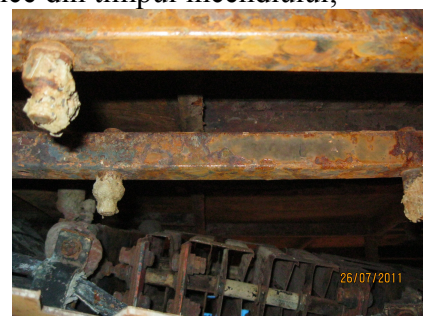
servicii auxiliare de 1500V și 215 V susținere topiți, fiind căzuți pe diodele și terminalele (conexele) erau termice din timpul incendiului;

ventilatoare MT prezenta izolația termice din timpul incendiului; de

- electromotorul compresorului principal prezenta conductoarele și colectorul afectate termic în urma incendiului;
- placa de borne și conductoarele aferente redresorului erau afectate în urma influenței termice din timpul incendiului;
