RAPORT DE INVESTIGARE

al accidentului feroviar produs la data de 09.07.2011,
pe raza de activitate a Sucursalei Regionale CF Iași
între stația de cale ferată Podu Iloaie și halta de mișcare Sârca

EDIȚIA finală
05 septembrie 2011

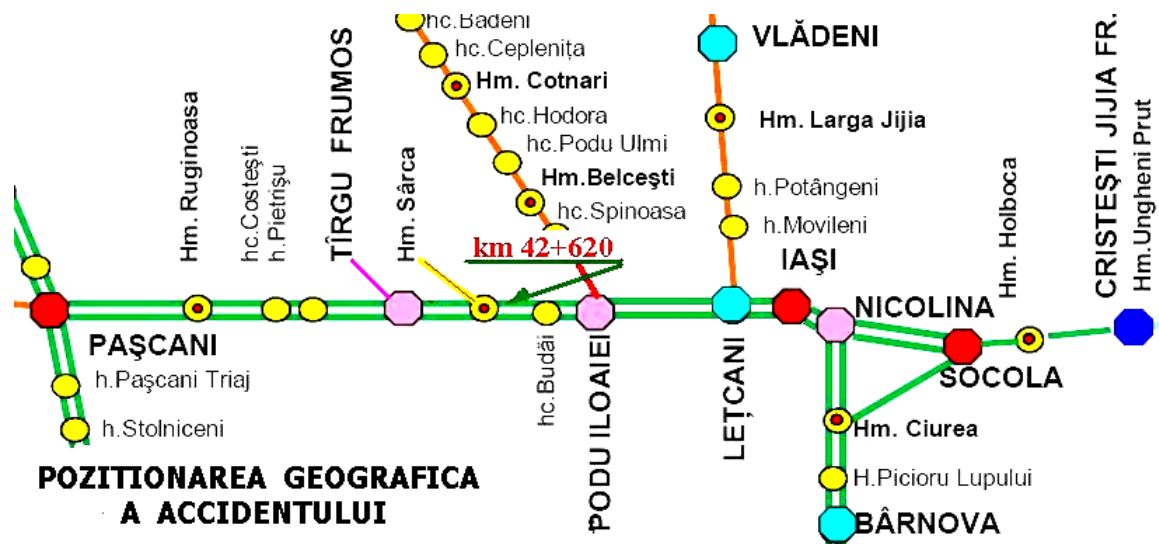
Circulând pe linia curentă I, spre halta de mișcare Sârca, la km 42+620 s-a produs deraierea, de ambele osii, ale ultimului boghiu, al penultimului vagon (în sensul de mers), acesta circulând deraiat până la oprire la km 42+210.

Deraierea boghiului, produsă la ora 18:06, a fost observată de către revizorul de cale care efectua revizia suplimentară a căii fără jonte. Acesta a anunțat prin telefonul mobil pe impiegatul de mișcare (IDM) de serviciu al hm Sârca, care la rândul său l-a anunțat prin radiotelefon pe mecanicul trenului nr. 70923, în timp de acesta gara trenul la linia 2 abătută de primiri-expedieri a hm Sârca.

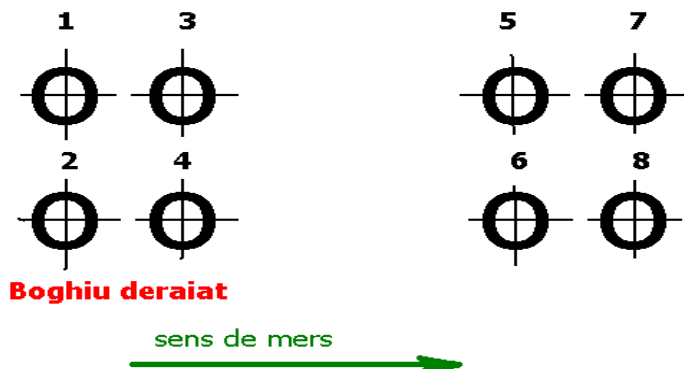
- la vagonul de marfă implicat s-au efectuat măsurători în trei etape care au avut drept scop stabilirea într-o primă fază a condițiilor de circulație de la hm Sârca la stația CF Pașcani iar în faza a doua pentru a constata gradul de deformare a boghiului deraiat, a șasiului și a cutiei vagonului.

- măsurători efectuate în data de 10.07.2011 în hm Sârca;**
 - s-au efectuat măsurători în vederea stabilirii condițiilor de circulație de la hm Sârca la stația CF Pașcani.
