RAPORT DE INVESTIGARE

al accidentului feroviar
produs la data de 19.06.2011 între stațiile CFR Timișul de Sus - Predeal
pe raza de activitate a Sucursalei Regionale CF Brașov

*Raport final
05 septembrie 2011*

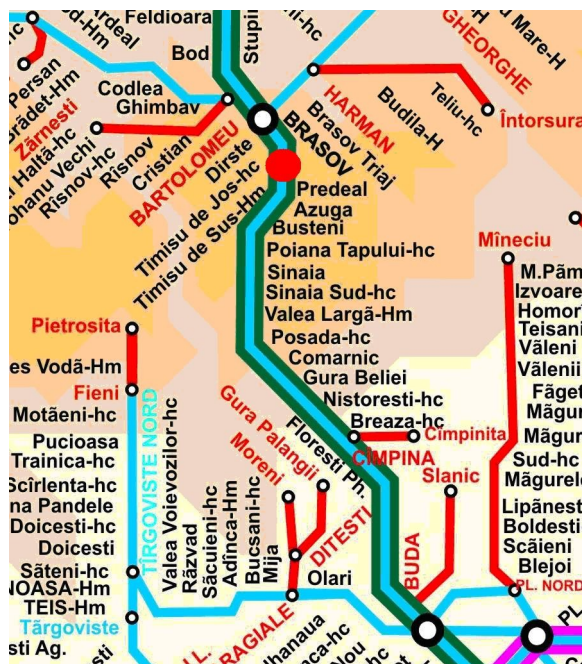
În jurul orei 11:16 între stațiile CFR Timișul de Sus - Predeal, pe firul I de circulație la km.150+825 (curbă cu deviație stânga în sensul de mers al trenului) s-a produs deraierea în exteriorul curbei a primului boghiu în sensul de mers al vagonului nr. 81536656119-0 (al-12-lea de la siguranță), vagonul circulând deraiat până în zona km. 150+300.

● locul producerii accidentului

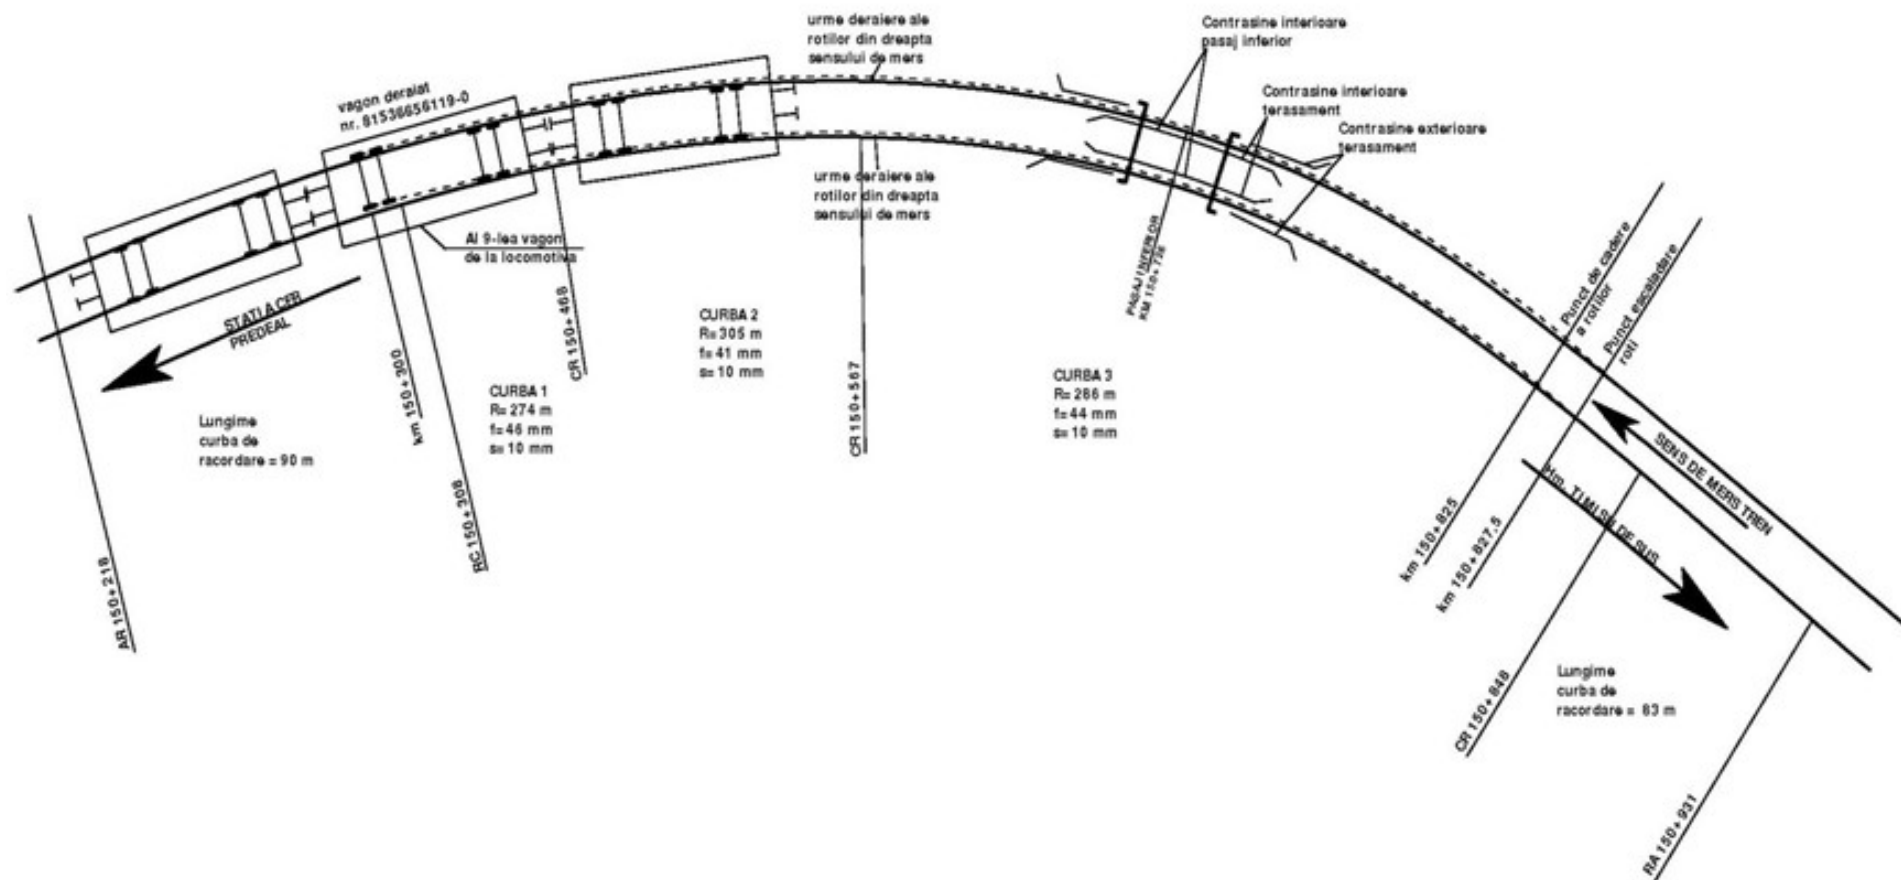
Starea tehnică a liniei înainte de producerea deraierii

În urma verificării ecartamentului (E) și nivelului transversal al căii (N) efectuată cu tiparul de măsurat calea și a săgeților curbei prin măsurare la mijlocul corzii de 20 m, nu a fost constatată depășirea toleranțelor admise de Instrucția de norme și toleranțe pentru construcții și întreținerea căii-linii cu ecartament normal nr. 314/1989, pentru viteza de circulație a liniei.

În urma verificării uzurilor verticale și laterale ale șinelor nu a fost constatată depășirea valorilor admise de aceeași instrucție.
