MINISTERUL TRANSPORTURILOR SI INFRASTRUCTURII
AUTORITATEA FERROVIARA ROMANA - AFER

ORGANISMUL DE INVESTIGARE FERROVIAR ROMAN

RAPORT DE INVESTIGARE

al accidentului grav produs la data de 09.12.2010 pe raza de activitate a Sucursalei Regionale CF
Iași între stațiile Valea Seacă și Bacău

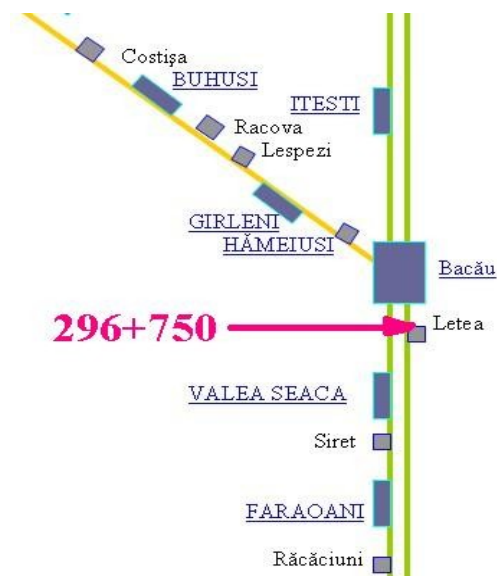
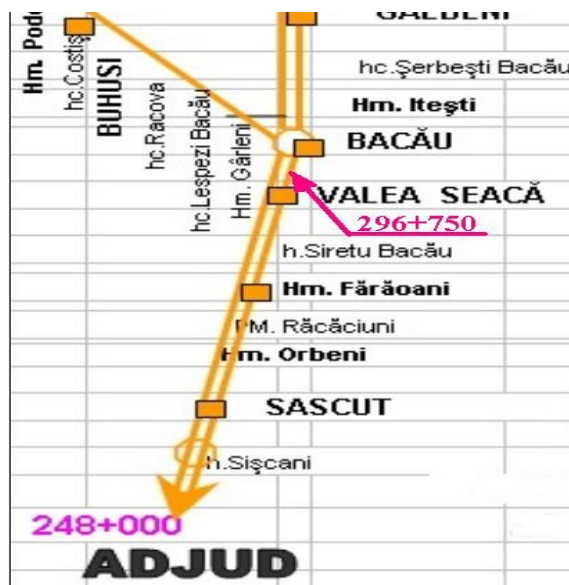
- accidentarea a 7 persoane aflate în cabina drezinei DC nr. 1350 -73;
- avarierea drezinei de mică capacitate DC nr. 1350 -73;
- avarierea ultimului vagon (vagon seria Eacs, nr. 31535483882-5) din compunerea trenului de marfă nr. 55101;

- accidentarea (vătămarea corporală) a 7 persoane, ocupante ale cabinei drezinei tip DC nr. 1350 -73 care forma trenul de serviciu nr. 58911;
- la drezina de mică capacitate tip DC nr. 1350 -73:
 - deteriorarea carcasei drezinei tip DC nr. 1350 -73;
 - a fost afectată integritatea și funcționarea aparatelor pentru măsură și control montate în tabloul de bord, a instalațiilor de semnalizare optică și a aparatelor de legare-ciocnire și suspensie.
 - nu au fost afectate aparatele de rulare.
 - geamurile frontale și două geamuri laterale erau sparte;
 - ușile de acces erau căzute.

- la vagonul nr. 31535483882-5, ultimul din compunerea trenului de marfă nr. 55101:
 - un robinet frontal de aer, tip AK, deteriorat;
 - traversa frontală a boghiului Y25 Cs deformată în plan orizontal cu o săgeată de 25mm;
 - nu s-au constatat avarii la subansamblurile vagonului;
