## RAPORT DE INVESTIGARE

**pentru stabilirea condițiilor și determinarea cauzelor care au condus la ruperea unui număr mare de șine, în perioada 2010-2011, pe raza de activitate a Sucursalei Regionale C.F. Iași – Secția L4 Bacău, pe linia magistrală nr. 500, pe liniile I și II între stațiile de cale ferată Adjud și Bacău**

*Raport final  
23 ianuarie 2012*

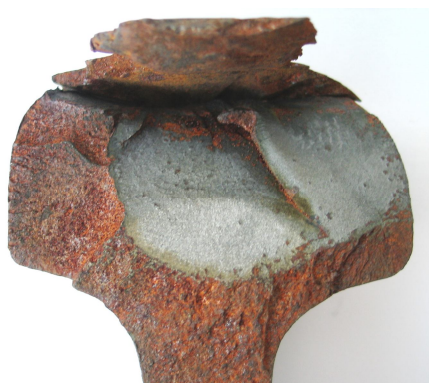
*foto nr.22. - Focar rupere la oboseală proba A1*

Focarele ruperii la oboseală au constat în fisuri pornite și dezvoltate de la suprafața de rulare.

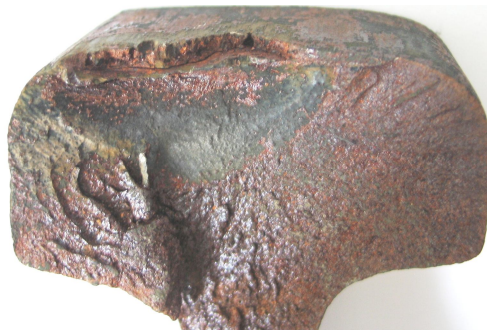
*foto nr. 24. - Focar rupere la oboseală proba C1*

Focarele ruperii la oboseală au constat în fisuri aproximativ paralele cu suprafața de rulare, pornite și dezvoltate la o adâncime de 3...5 mm sub suprafața ciupercii.

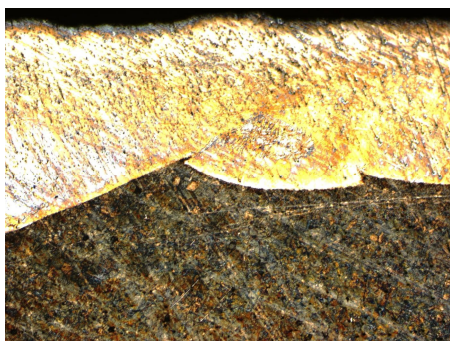
*foto nr. 30 - 50:1*

Pentru șina B s-a constatat la suprafața de rulare material depus succesiv prin sudare, cu structură constituită din grăunți columnari de austenită + rețele întrerupte de carburi, specifică unui oțel austenitic manganos (foto nr. 30) și Imediat sub stratul de material depus, se observă o fisură aproximativ perpendiculară cu lungimea de 1,065 mm (foto nr. 31). Marginile decarburate ale fisurii denotă faptul că:

- fisura se putea forma înaintea aplicării tratamentului termic superficial;
- fisura se putea forma înaintea procesului de încărcare cu sudură.

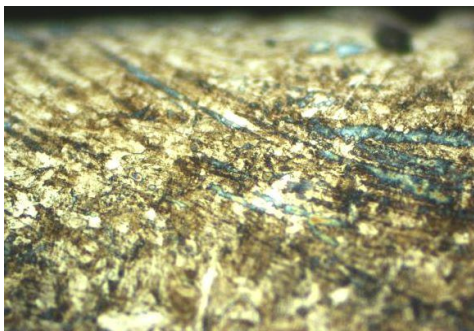
*foto nr. 42 - 500:1*

Pentru șina E s-a constatat la suprafața de rulare o structură perlitică puternic ecrusată (foto nr. 42) și fisuri termice, deschise oblic față de suprafața de rulare și în stratul superficial, ca efect al fenomenelor de gripaj și durificare termică.(foto nr. 43)

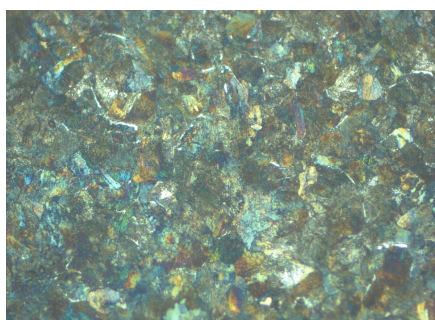
*foto nr. 44 - 500:1*

În zona de tratament termic superficial structura este constituită din urme de rețea întreruptă de ferită pe fond de perlită și troostită, ceea ce denotă un tratament termic de călire incompletă (foto nr. 44) iar în centrul ciupercii structura este constituită din perlită lamelară, dispusă în rozete, specifică unui material supus unui tratament termic de normalizare (foto nr. 45).

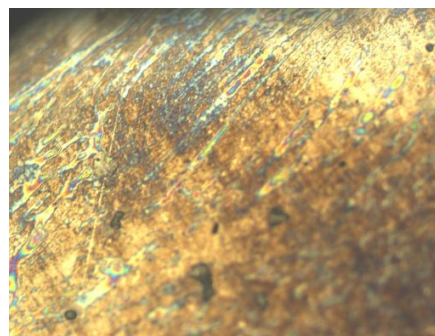
*foto nr. 46 - 200:1*

Pentru șina F s-a constatat la suprafața de rulare o structură puternic ecruisată, alcătuită din martensită fină, perlită sorbitizată și troostită, specifică unui tratament termic de călire superficială (fig. 46), iar în zona de tratament termic superficial microfisuri dezvoltate la 2 și 4 mm de suprafața de rulare (fig. 47).

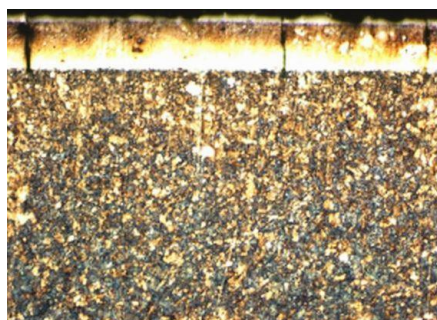
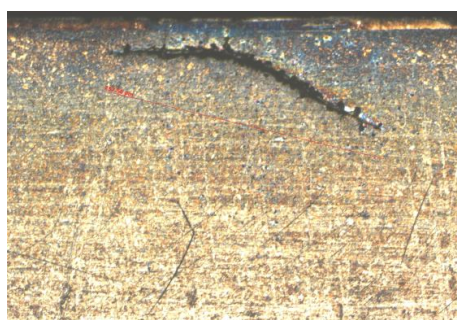
Pentru șina G s-a constatat la suprafața de rulare un strat alb dublu de durificare termică cu grosimea medie a stratului alb este de 0,175 mm (foto nr. 48) iar imediat sub suprafața de rulare există microfisuri termice cu lungimea uneia dintre acestea este de 0,758 mm (foto nr. 49)

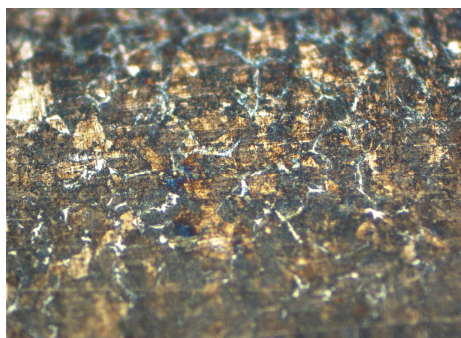
*foto nr. 50 - 500:1*

În zona de tratament termic superficial structura este constituită din urme de rețea întreruptă de ferită pe fond de perlită și rozete rare de troostită, ceea ce denotă un tratament termic de călire incompletă (foto nr. 50), în centrul ciupercii structura este constituită din perlită lamelară, dispusă în rozete, specifică unui material supus unui tratament termic de normalizare (foto nr. 51).

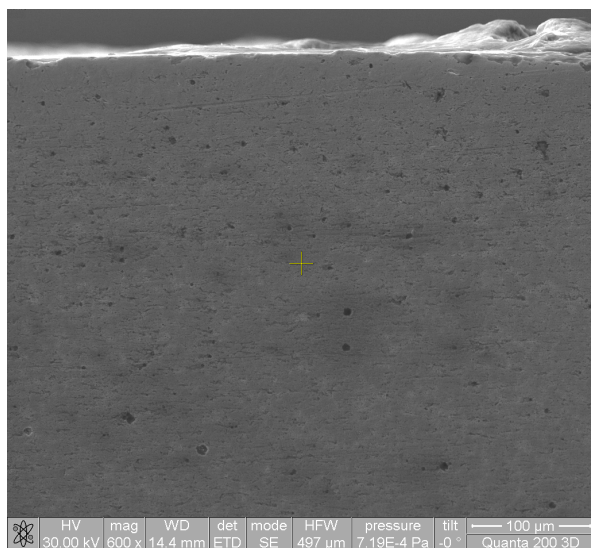
a) Zona A –suprafața de rulare a șinei, efectuându-se microstructuri pentru puteri de mărire de 600x, 5000x și 10000x, rezultând foto nr. 55, 56 și 57. Se remarcă faptul că de-a lungul suprafeței de rulare a șinei s-a observat o combinație de porțiuni de culoare neagră, cu zone oxidate și mici cavități în material

*foto nr.. 55. Zona A. Microstructura suprafeței de rulare (600x)*

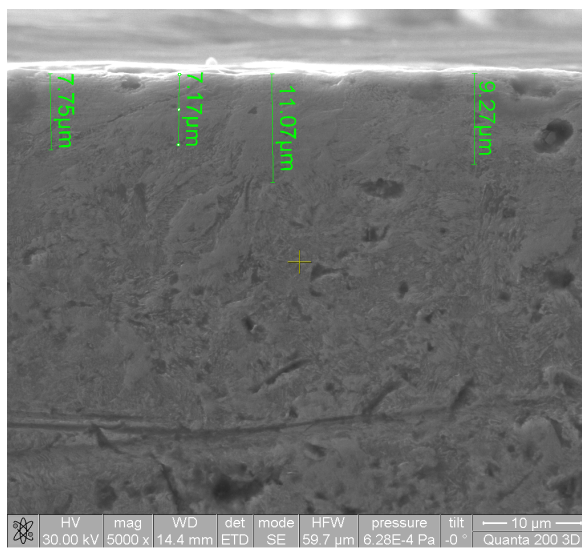
*foto nr.. 56. Zona A. Microstructura suprafeței de rulare (5000x). Grosimea stratului ecruizat*

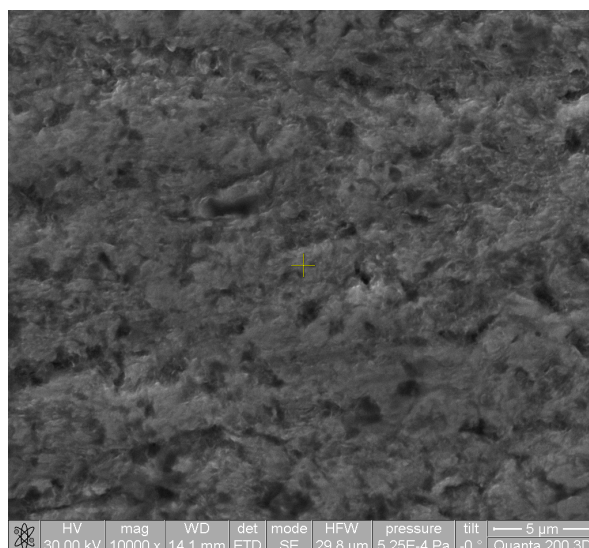
b) Zona B –miezul (profundimea șinei), efectuându-se microstructuri pentru puteri de mărire de 600x, 5000x și 10000x, rezultând foto nr. 58, 59 și 60. Se observă o structură perlitică.

**foto nr. 60. Zona B. Microstructura perlitică a miezului (10000x)**

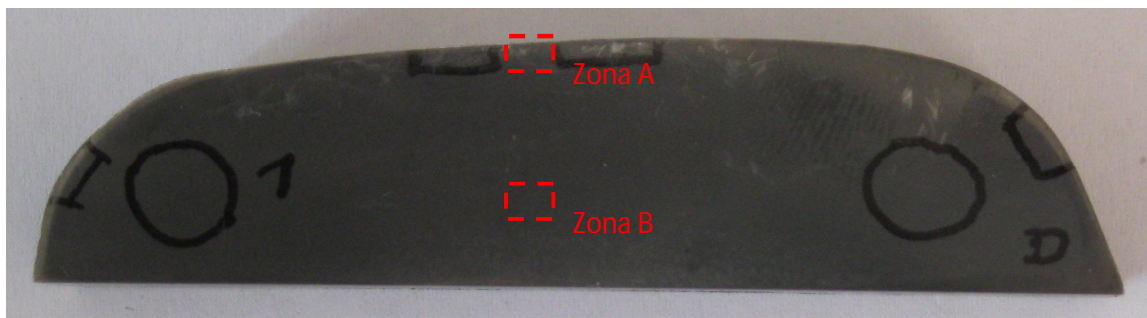
*foto nr. 63. Proba extrasă din cuponul 2 II 1989*

S-au analizat 2 zone din secțiunea verticală prin ciuperca șinei – foto nr.63.

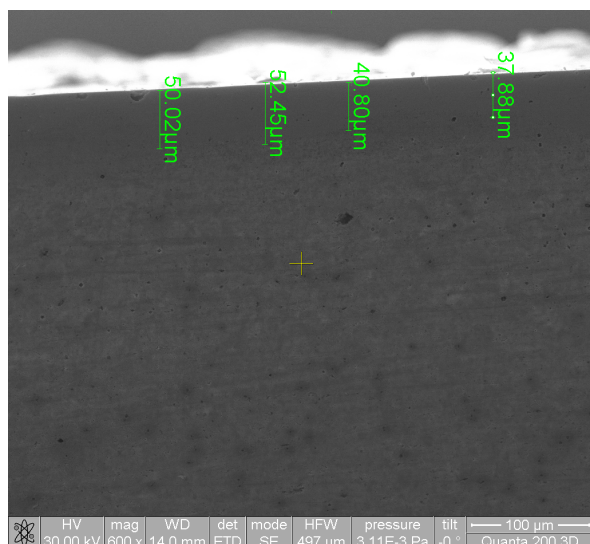
a) Zona A –suprafața de rulare a șinei, efectuându-se microstructuri pentru puteri de mărire de 600x, 2400x, 5000x și 10000x, rezultând foto nr.64 și nr.65. Se remarcă faptul că grosimea stratului ecruisat (cu structură martensitică) variază între 44 și 51  $\mu\text{m}$ .

*foto nr. 64. Zona A. Microstructura suprafeței de rulare ( 600x). Grosimea stratului ecruisat*

În cele două zone analizate se constată prezența unor pori a căror diametru variază între 1 și 6  $\mu\text{m}$ .

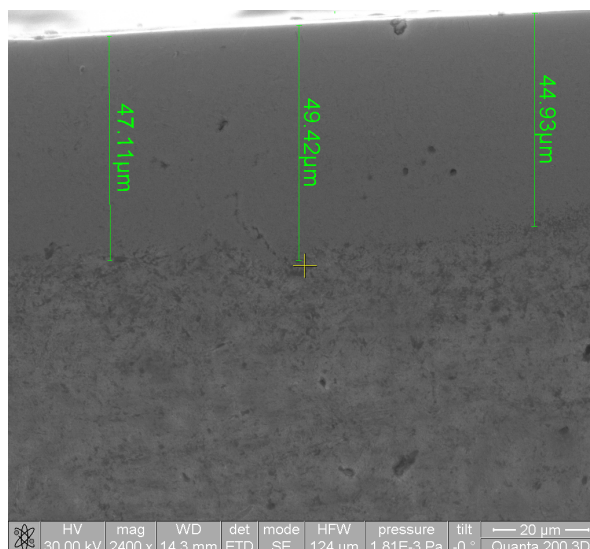
*foto nr. 65. Zona A. Microstructura suprafeței de rulare ( 2400x). Grosimea stratului ecruisat*

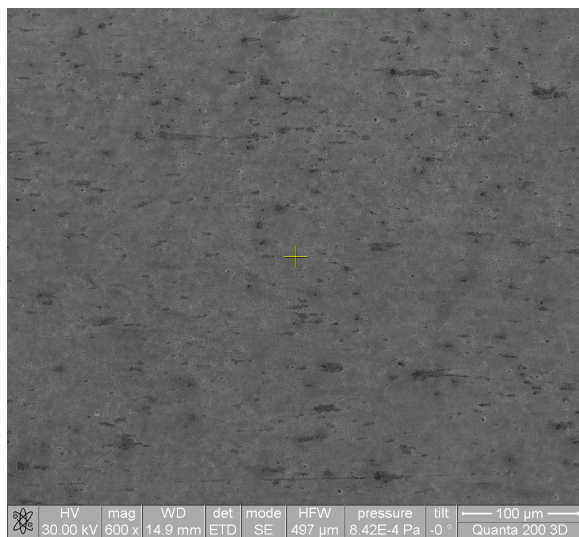
b) Zona B –miezul (profunzimea șinei), efectuându-se microstructuri pentru puteri de mărire de 600x, 5000x și 10000x, rezultând foto nr.66 și nr.67. Se observă o structură perlitică.

**foto nr. 66. Zona B. Microstructura miezului (600x)**

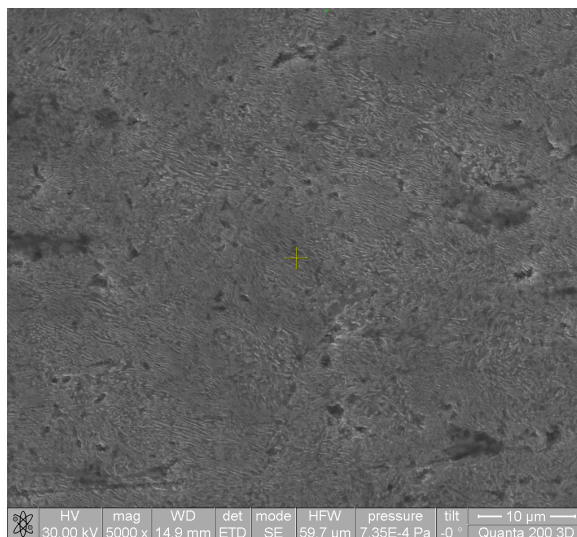
**foto nr. 67. Zona B. Microstructura perlitică a miezului (5000x)**

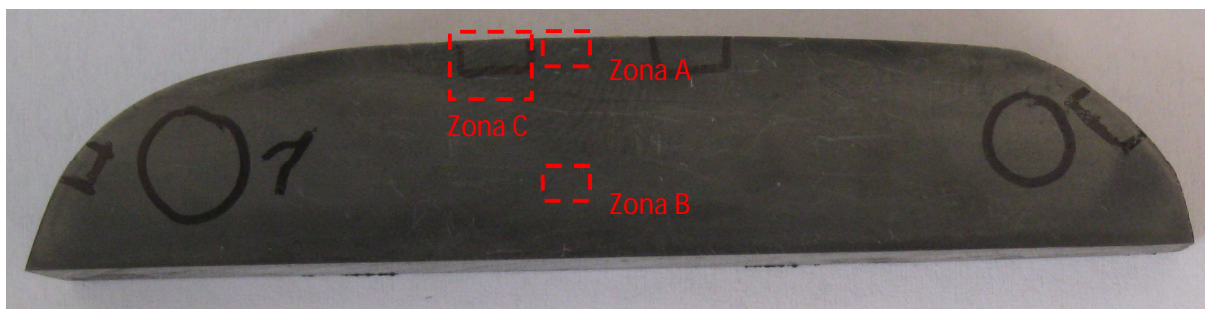
**Fig. 68. Proba extrasă din cuponul 2 III 1990**

S-au analizat 3 zone din secțiunea verticală prin ciuperca șinei – foto nr.68.

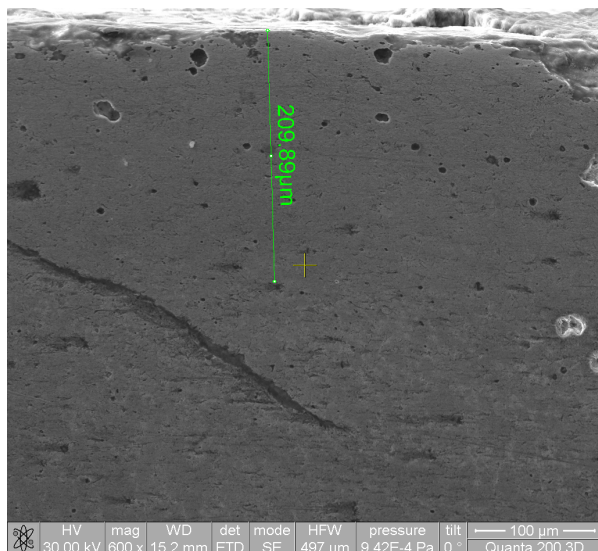
a) Zona A –suprafața de rulare a șinei, efectuându-se microstructuri pentru puteri de mărire de 600x, 5000x și 10000x, rezultând foto nr. 69 și nr.70. Se remarcă faptul că grosimea stratului ecruiat (cu structură martensitică) variază între 200 și 210  $\mu\text{m}$ . Totodată se remarcă prezența în stratul ecruiat a unui strat superior având grosimea de 12,21  $\mu\text{m}$ .

**foto nr. 69.** Zona A. Microstructura suprafeței de rulare ( 600x). Grosimea stratului ecruisat

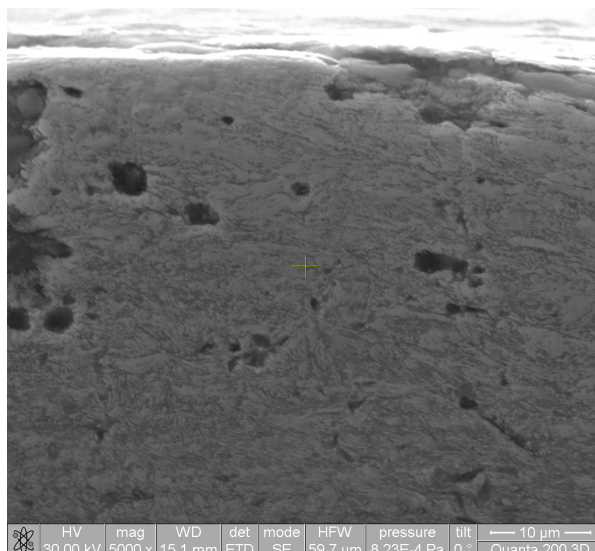
**foto nr. 70.** Zona A. Microstructura suprafeței de rulare ( 5000x).

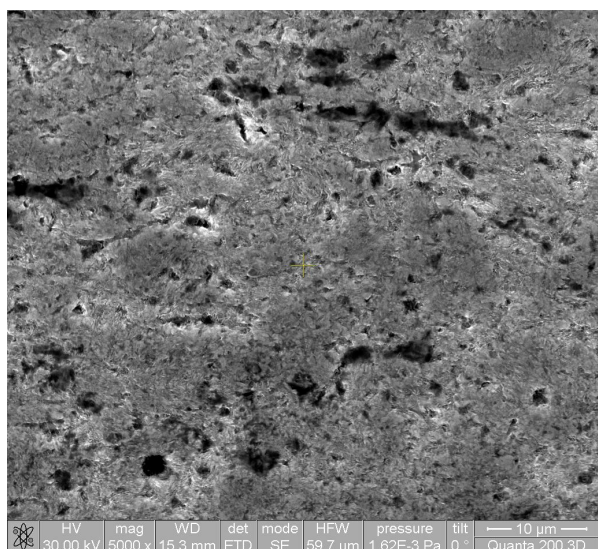
b) Zona B –miezul (profundimea șinei), efectuându-se microstructuri pentru puteri de mărire de 600x, 5000x și 10000x, rezultând foto nr.71 și nr.72. Se observă o structură perlitică.

**foto nr. 71.** Zona B. Microstructura perlitică a miezului (5000x)

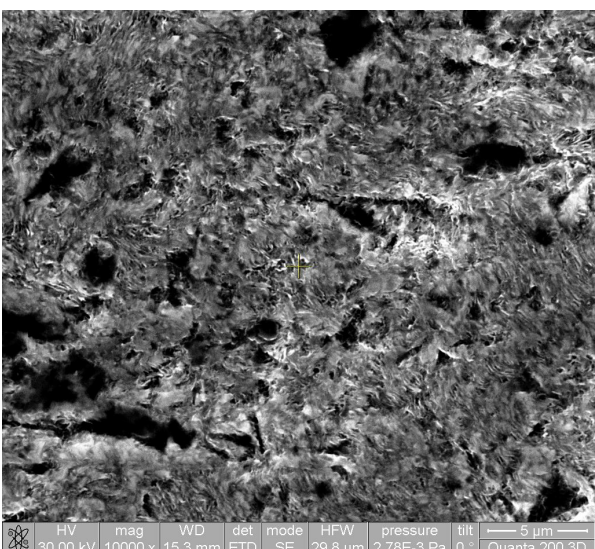
**foto nr. 72.** Zona B. Microstructura perlitică a miezului (10000x)

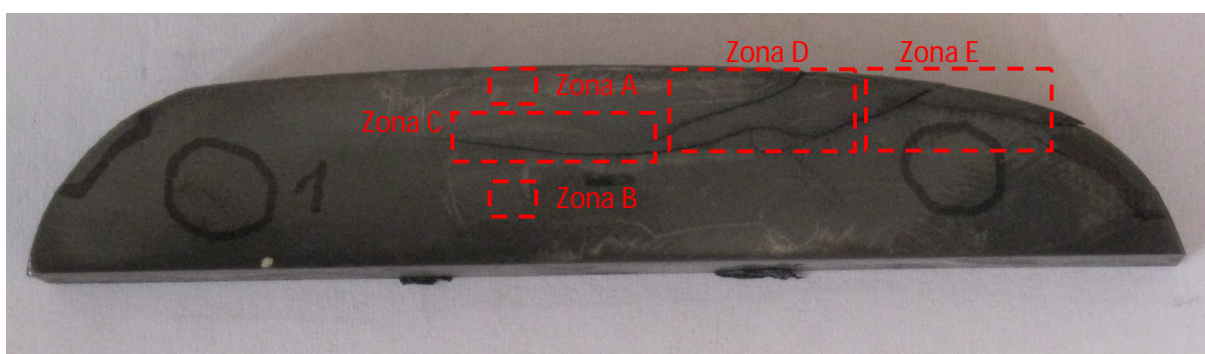
*foto nr.75. Proba extrasă din cuponul 1 IV 1989*

S-au analizat 3 zone din secțiunea verticală prin ciuperca șinei – foto nr.75.

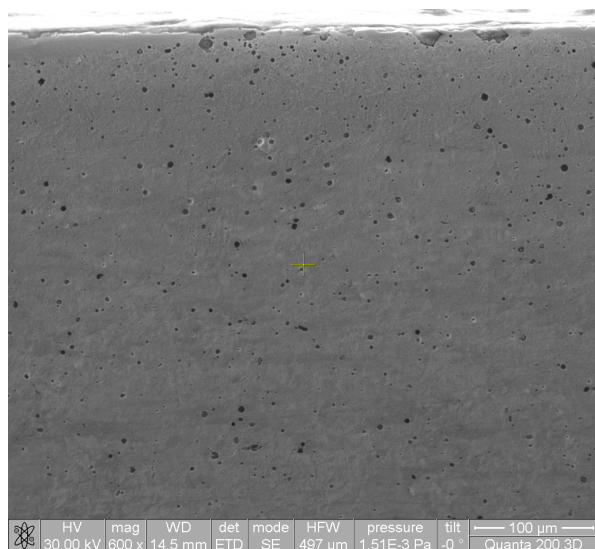
a) Zona A –suprafața de rulare a șinei, efectuându-se microstructuri pentru puteri de mărire de 600x (două imagini), 5000x și 10000x, rezultând foto nr. 76 și nr.77. Se remarcă faptul că grosimea stratului ecruiat (cu structură martensitică) variază între 20 și 35  $\mu\text{m}$ .

*foto nr. 76. Zona A. Microstructura suprafeței de rulare ( 600x)*

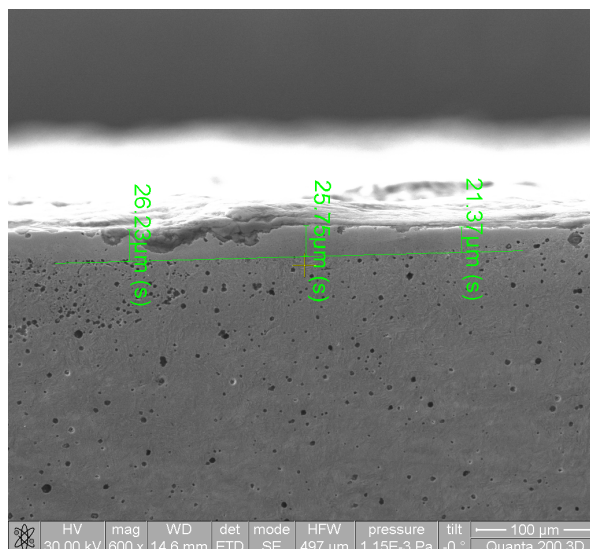
*foto nr. 77. Zona A. Microstructura suprafeței de rulare ( 600x). Grosimea stratului ecruiat*

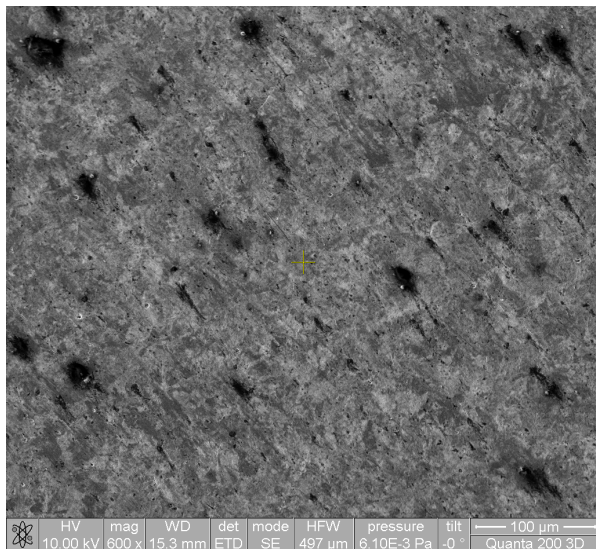
b) Zona B –miezul (profundimea șinei), efectuându-se microstructuri pentru puteri de mărire de 600x, 5000x și 10000x, rezultând foto nr. 78 și nr.79. Se observă o structură perlito-feritică fină clasică, caracteristică pentru un oțel eutectoid.

**foto nr. 78. Zona B. Microstructura miezului (600x)**

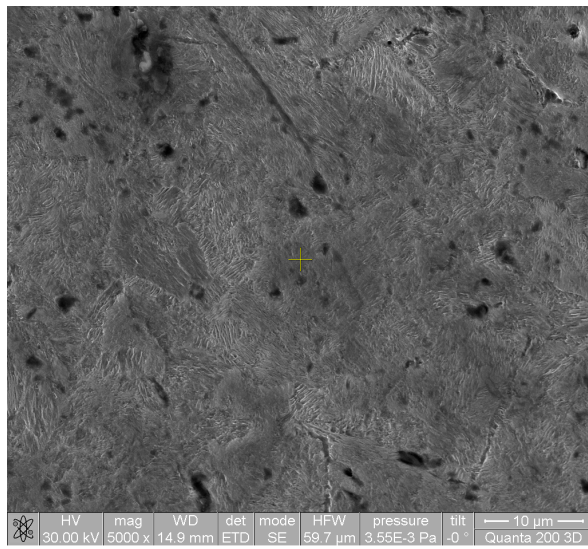
**foto nr. 79. Zona B. Microstructura perlitică a miezului (5000x)**
