## RAPORT DE INVESTIGARE

privind incendiul produs la data de 06.06.2011

pe raza Sucursalei Regionale CF Timișoara, între h.m. Bocsig și stația CFR Ineu  
la locomotiva DA 60-0930-2 (aparținând SNTFC “CFR Călători” SA)  
aflată în remorcarea trenului de călători nr. 3134

Ediția finală  
28 iulie 2011

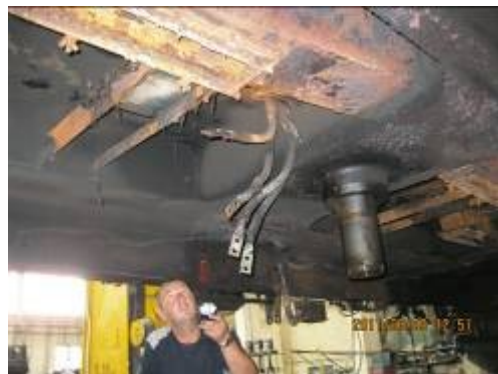
Motorul electric al pompei de apă și al pompei de transfer, fără urme de scurtcircuit, cu izolația și cablajul interior afectate termic ca urmare a incendiului exterior.

Nu au fost depistate urme de scurtcircuit, secționări în zonele de papucire la nici unul dintre cablurile de forță.
