MINISTERUL TRANSPORTURILOR SI INFRASTRUCTURII
AUTORITATEA FERROVIARA ROMANA - AFER

ORGANISMUL DE INVESTIGARE FERROVIAR ROMAN

RAPORT DE INVESTIGARE

al accidentului feroviar produs la data de 19.01.2011 pe raza de activitate a Sucursalei Regionale
CF București în stația CFR București Triaj

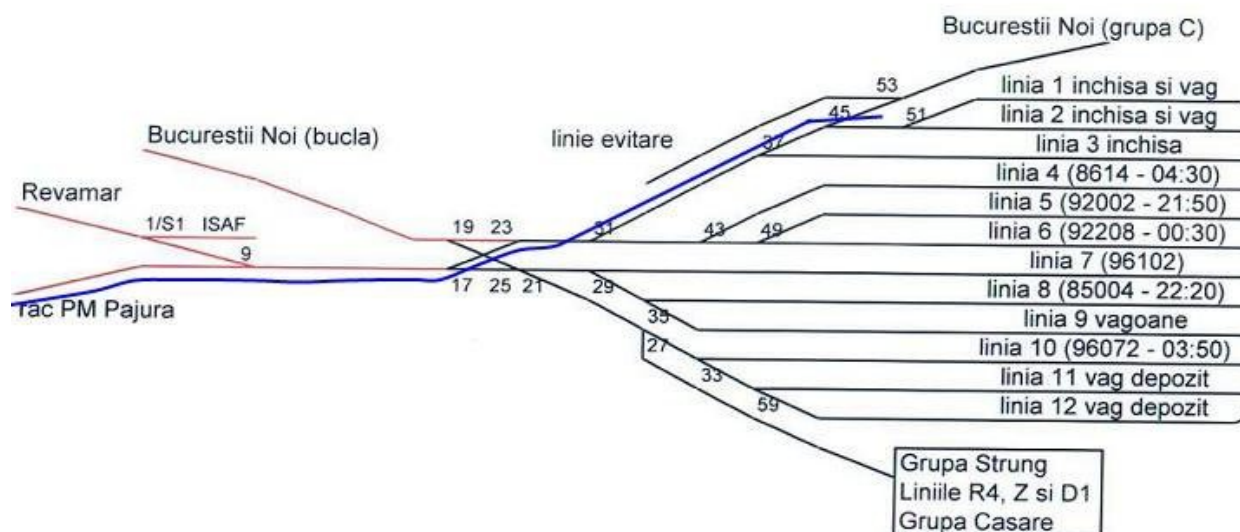
Pentru efectuarea parcursului de trecere al trenului de marfă nr. 24794-1 prin stația CFR București Triaj – Post 17 către stația CFR București Noi, impiegatul de mișcare dispozitor din grupa A2 a stației CFR București Triaj a procedat la manevrarea corespunzătoare a macazurilor 19/25, 17/23 (macazuri cuprinse pe secțiuni izolate de cale care pe lumnoschema de la pupitrul de comandă al instalației CED erau ocupate deși pe teren acestea erau libere), 31 și 37. Macazurile nr. 45/53 nu au fost manipulate în poziție corespunzătoare parcursului menționat ele rămânând în poziție cu acces spre liniile 1 și 2 din grupa A2 a stației București Triaj.
