MINISTERUL TRANSPORTURILOR SI INFRASTRUCTURII
AUTORITATEA FERROVIARA ROMANA - AFER

ORGANISMUL DE INVESTIGARE FERROVIAR ROMAN

RAPORT DE INVESTIGARE

privind defecțiunea tehnică ale subsistemului structural infrastructură
produsă pe linia Băbeni – Alunu în zilele de 15 și 24 octombrie 2010

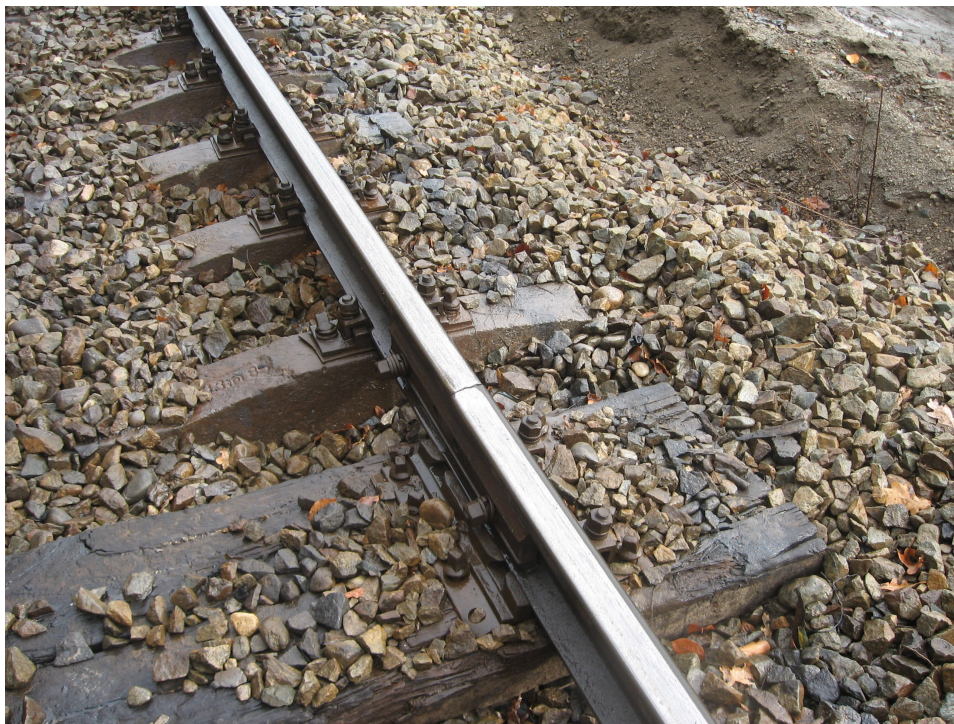
foto nr.8

Datorită inversărilor de șine în curbă efectuate în timp, rosturile s-au deplasat unele joante devenind suspendate.
