MINISTERUL TRANSPORTURILOR SI INFRASTRUCTURII  
AUTORITATEA FERROVIARA ROMANA - AFER

ORGANISMUL DE INVESTIGARE FERROVIAR ROMAN

## RAPORT DE INVESTIGARE

al accidentului feroviar  
produs la data de 31.12.2010 în stația CFR Sinaia

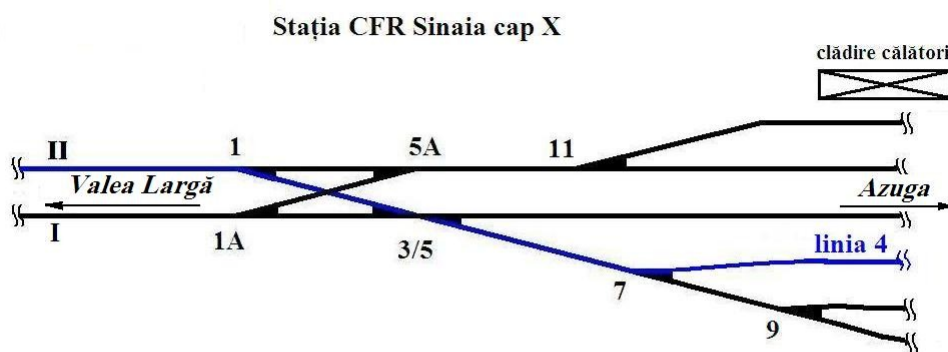
- macazul nr.7 a fost manevrat în poziția „pe abateră”;
- TDJ nr. 3/5 în poziția pe directă cu acces pe diagonala 1-3/5 din breteaua 1-3/5-1A-3A;
- macazul nr.1 a fost manevrat în poziție „pe abateră” cu acces pe firul II de circulație Sinaia-Valea Largă.

Schimbătoarele de cale nr.7 și nr.1 erau atacate pe la călcâi, iar TDJ nr.3/5 era atacat pe direcția II-IV

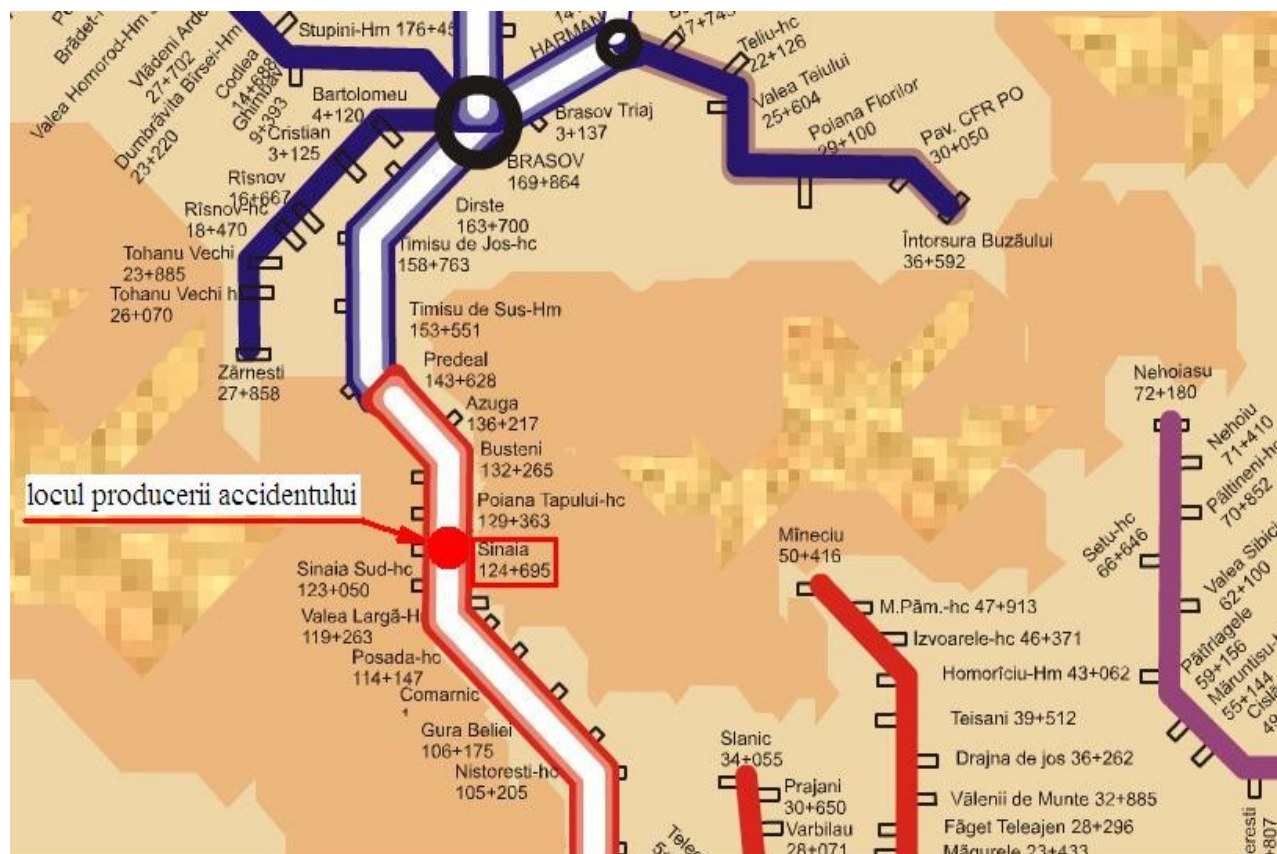
La trecerea peste schimbătoarele de cale din capătul X al stației, în zona km 124+050 mecanicul și mecanicul ajutor au simțit zguduiri puternice urmate de zgomote specifice deraierii. În acel moment mecanicul de locomotivă a luat măsuri de închidere a controlerului și de frânare rapidă. În perioada de timp scursă de la momentul intrării în acțiune a frânei automate și până la producerea efectului acesteia, locomotiva EA 40-0622-7 a circulat aproximativ 80 m, prima osie deraind și urcându-se pe șine de mai multe ori.

În momentul opririi trenului locomotiva EA40-0622-7 se afla pe directa bretelei 1-3/5-1A-3A corespunzătoare firului I de circulație Valea Largă – Sinaia, iar locomotiva rotașă DA 60-1006-0 se afla conform parcursului trenului, respectiv pe diagonală 5/3-1 din bretea cu acces spre firul II de circulație Sinaia-Valea Largă având toate roțile pe șine.

Vagoanele din compunere trenului nu au deraiat.

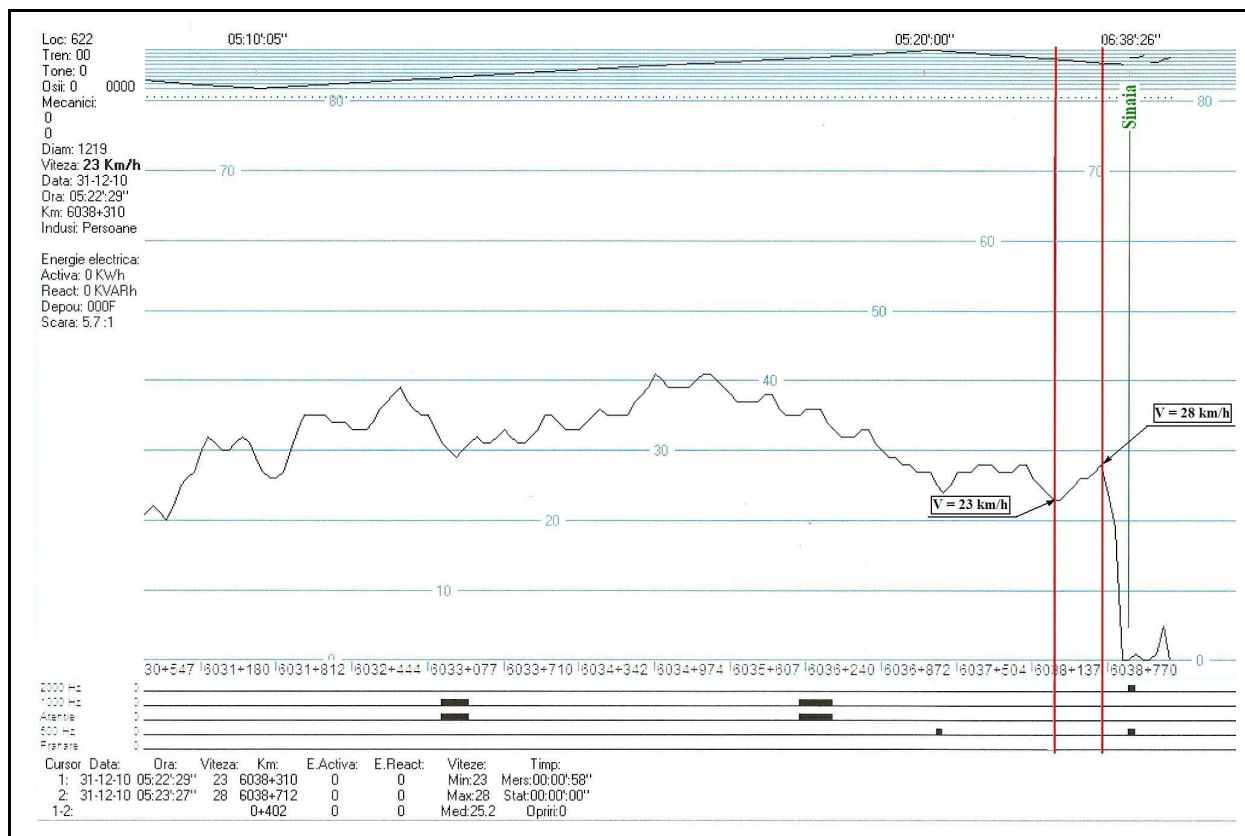
La ora 05:22:29” mecanicul de locomotivă a sporit viteza de la 23 km/h la 28 km/h, crescând implicit forța de tracțiune. În acel moment locomotiva se afla cu cel de al 2-lea boghiu pe curba cu deviație stânga și raza de 735 m, iar cu primul boghiu pe curba schimbătorului de cale nr.7 cu

deviație dreapta (în sensul de mers al trenului) având raza de 300 m și în declivitate de 24,53‰ (pantă).

Datorită fenomenului de cabraj inerent demarării la locomotivele electrice cu acționarea individuală a osiilor, fenomen care descarcă osia atacantă și o încarcă corespunzător pe cea din spate, în condiții de tracțiune, după o frânare de serviciu, la circulația pe o porțiune de linie în curbă și în pantă cu declivitate de 24,53‰, forța conducătoare a osiei atacante s-a redus considerabil, fapt care a favorizat escaladarea șinei de pe firul exterior al curbei schimbătorului de cale nr.7 de către roata din partea stângă a osiei.
