ORGANISMUL DE INVESTIGARE FERROVIAR ROMAN

RAPORT DE INVESTIGARE

al accidentului feroviar
produs la data de 05.12.2011, la km 55+012
în tunel Salina

EDIȚIA FINALĂ
28 februarie 2012

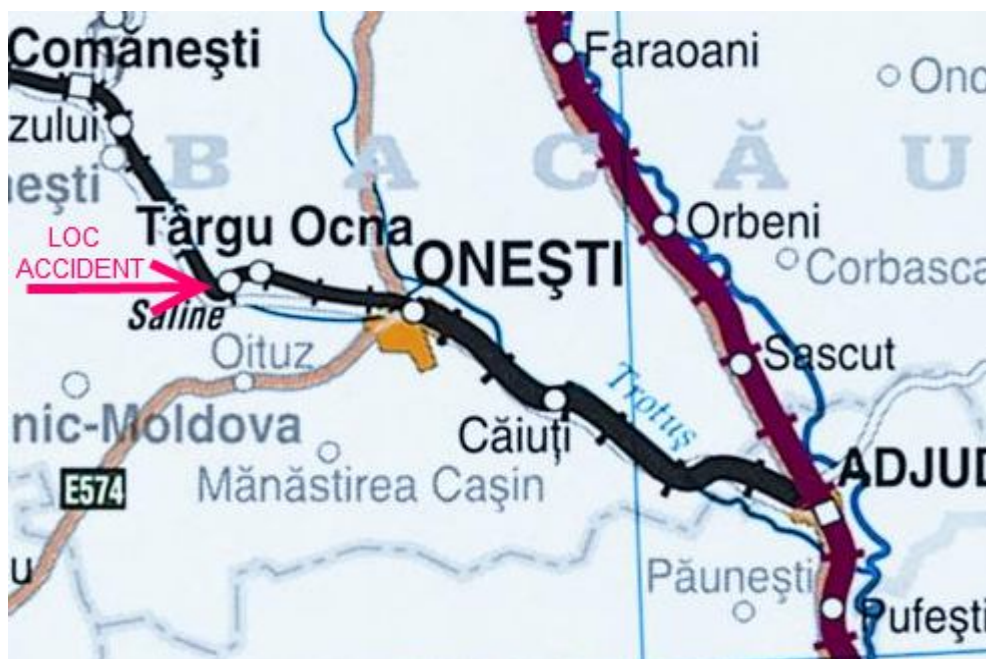
fig.1 - Locul amplasării accidentului

În jurul orei 19:51, în timp ce trenul circula prin tunelul Salina, la km 55+012, s-a produs deraierea primei osii a locomotivei EA 41–0761–1 care a tractat garnitura de vagoane.
