RAPORT DE INVESTIGARE

privind incendiul produs la data de 17 mai 2011,
pe raza Sucursalei Regionale CF București, între stațiile Titu - Nucet,
la locomotiva DA 60-0793-4 (aparținând SNTFC „CFR Călători” SA București)
aflată în remorcarea trenului de călători nr. 9432

EDIȚIA finală
18 ianuarie 2012

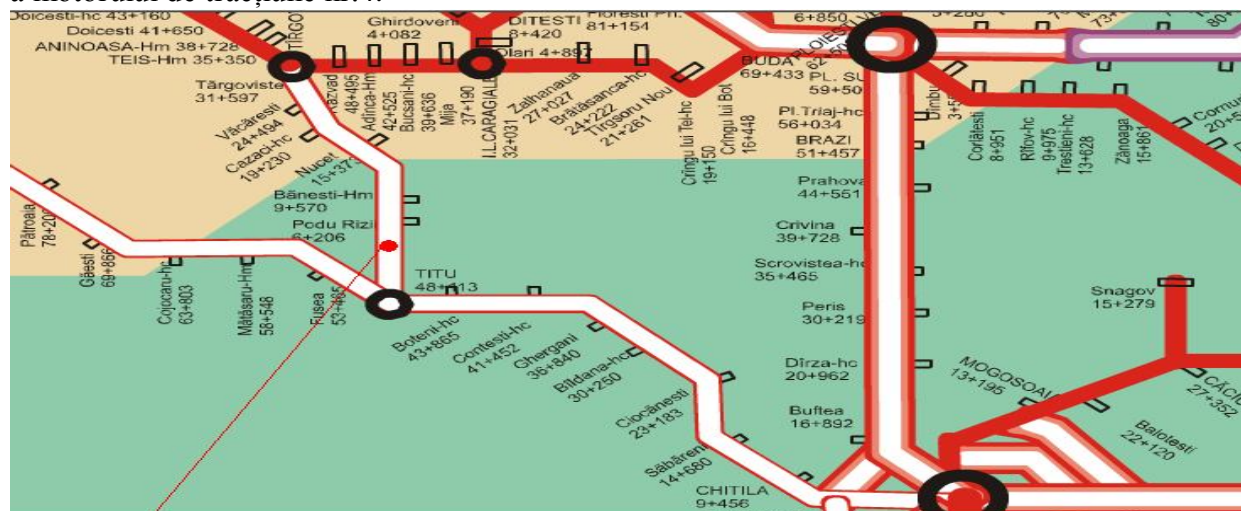
— Locul producerii accidentului

În data de 17 mai 2011, ora 07³⁵ la locomotiva DA 60-0793-4, aflată în remorcarea trenului de călători nr. 9432 pe raza de activitate a Sucursalei Regionale CF București, secția de circulație Târgoviște – Titu (linie dubla neelectrificată), între halta Dâmbovicioara și halta Podu Rizii, în linie curentă la km 2+500, s-a produs incendiu în sala mașinii în zona dozei de legătură electrică a motorului de tracțiune nr.4.
