RAPORT DE INVESTIGARE

privind accidentul produs la data de 03.04.2012 pe raza de activitate a Centrului Regional de Exploatare, Întreținere și Reparații Timișoara, secția de circulație Livezeni – Simeria, între halta de mișcare Crivadia și stația CF Baru Mare fir I de circulație la Km 54+195, prin deraierea osiei 3 de la boghiul nr.2 al vagonului 31535494331-0 din compunerea trenului de marfă nr. 30475 aparținând „ SC SERVTRANS INVEST SA”

*Ediția finală
03 iulie 2012*

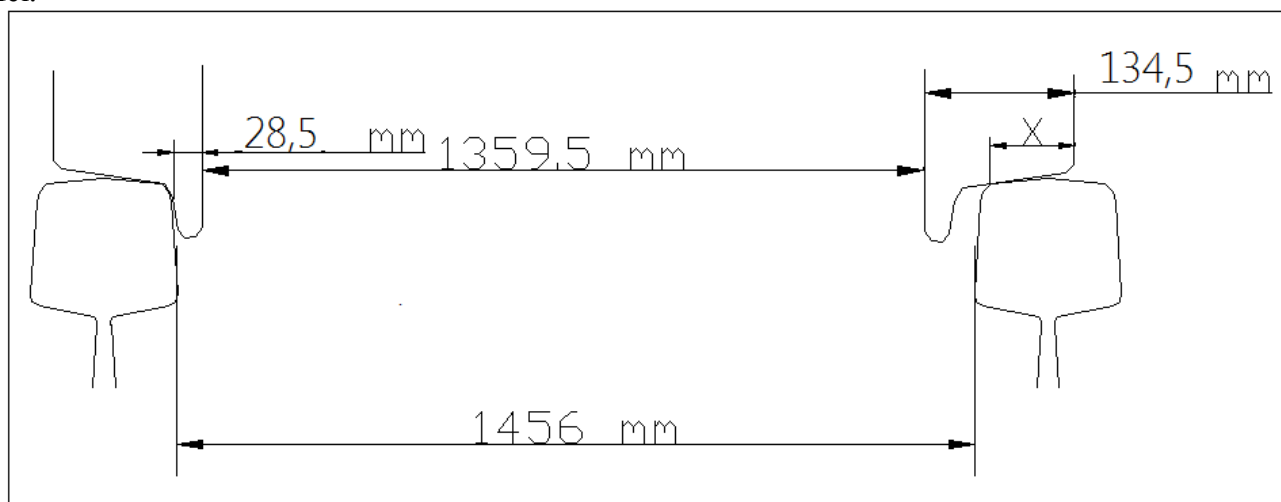
În condițiile unei înscrieri normale în curba cu deviație dreapta a roții din stanga de la prima osie a celui de-al doilea boghiu de la vagonul deraiat (al doilea după locomotivă), această roată trebuia să se lipească de șina de pe firul exterior al curbei. În această situație lățimea X de acoperire a bandajului roții din dreapta în curba cu raza de 195 m este X= 66,5 mm pe lățimea ciupercii șinei, astfel:

Ecartamentul măsurat la linie în punctul primei urme de deraiere $E = 1456 \text{ mm (+21 mm)}$

Dimensiunile osiei : grosimea buzei roții stg. = 28,5 mm
