Drážní inspekce
The Rail Safety Inspection Office

Zpráva o výsledcích šetření příčin a okolností vzniku mimořádné události

Vlečení cestující přivřené nástupními dveřmi drážního vozidla vlaku
Os 3229 na nákladišti-zastávce Bystřička

č. j.: 6-134/2013/DI

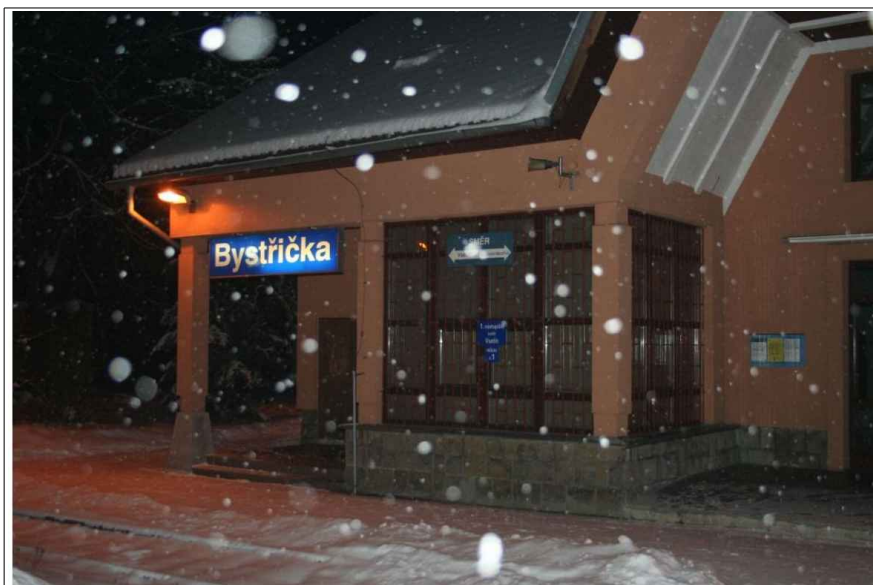
Zdroj: PČR

Popis události: vlečení cestující přivřené nástupními dveřmi drážního vozidla vlaku Os 3229 na nákladišti-zastávce Bystřička.

- uvedení vlaku Os 3229 na nákladišti-zastávce Bystřička do pohybu s cestující přivřenou pravými zadními nástupními dveřmi posledního drážního vozidla vlaku.
